## **Rapport de l'Inspection des installations classées**

### **Visite d'inspection du 25/04/2024**

### **CARRIERE ET MATERIAUX DU GRAND OUEST**

Le présent rapport rend compte de l'inspection réalisée le 25/04/2024 dans l'établissement CARRIERE ET MATERIAUX DU GRAND OUEST implanté La Gilbretière 85280 La Ferrière. Cette partie « Contexte et constats » est publiée sur le site internet Géorisques (<https://www.georisques.gouv.fr/>).

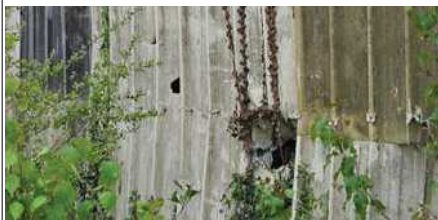
<b>Constats :</b>  Par courriel en date du 23 avril 2024, la société CMGO a informé l'inspection d'un incident de tir survenu le 13 mars 2024 sur sa carrière de La Ferrière. L'inspection n'avait pas eu connaissance de cette information au préalable. Les éléments transmis faisaient état de projections de pierres ayant occasionné des dégâts. L'inspection s'est rendu dans les meilleurs délais sur site afin de faire un point de situation. L'incident de tir s'est produit au niveau du front n°1 situé en face des bureaux et de l'atelier maintenance. Selon les éléments oraux et matériels vus en visite, des dysfonctionnements ont été constatés lors de la mise en œuvre de ce tir de mines : <ul style="list-style-type: none"><li>- le tir a eu lieu sur un front ayant une hauteur comprise entre 16,9 m et 18,8 m. Il s'agit d'un tir sur une hauteur supérieure ou 15 m réglementaire pour lequel exploitant n'avait pas obtenu une autorisation préalable ;</li><li>- la société de foration en sous-traitance n'a donné aucune information écrite au boutefeu - également en sous-traitance, et n'a donné qu'un accord oral au chargement du tir de mines ;</li><li>- aucune donnée sur le profil du front n'a été réalisée par le foreur ;</li><li>- dans la procédure de l'exploitant, il est prévu que chaque tir de mines fasse l'objet d'un film par drone. Or ce jour-là, le drone du sous-traitant boutefeu n'a pas été déployé. Un autre drone appartenant à l'exploitant était en œuvre sur une autre zone de la carrière et a pu capter au moins une image du tir de mines.</li></ul> L'exploitant nous a exposé l'ensemble des mesures prises suite à cet incident, incluant le changement du sous-traitant chargé de la foration. Il a effectué un rappel des règles de sécurité auprès de son personnel. L'inspection constate toutefois le retard important pris pour l'information de cet incident de tir de mines. Sur ce point, l'exploitant indique ne pas disposer de règles précises concernant la remontée

d'information sachant que les projections ne sont pas sorties du site et n'ont eu que des conséquences matérielles sur le bardage de l'atelier maintenance.

(bardage de l'atelier maintenance)

Ce constat est jugé non conforme étant donné la nature de l'incident et des risques potentiels associés.

L'inspection a rappelé que l'exploitant doit transmettre dans les plus brefs délais le rapport circonstancié de cet incident, accompagné de toutes les mesures d'actions correctives engagées. Les éléments étant déjà recueillis de la part de l'exploitant, l'inspection attend ce rapport circonstancié dans un délai de 5 jours.
