Rapport de l'Inspection des installations classées

Visite d'inspection du 08/02/2024

Le présent rapport rend compte de l'inspection réalisée le 08/02/2024 dans l'établissement CTCV CARRIERES implanté à La Roche Guillaume 85220 Landevieille. Cette partie « Contexte et constats » est publiée sur le site internet Géorisques (<https://www.georisques.gouv.fr/>).

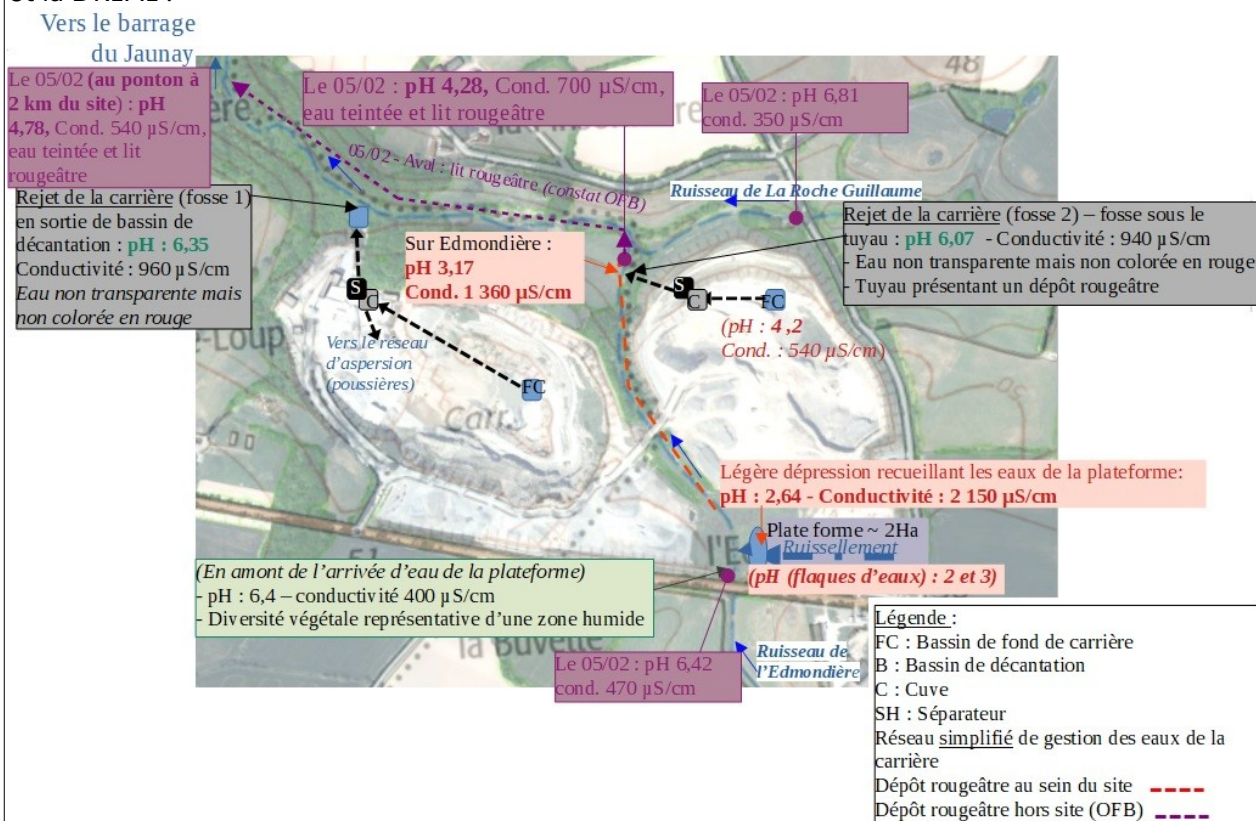
Plan 1. Résumé des constats réalisés sur site le 08/02/2023 (et hors site par l'OFB le 05/02/2024) et planche photographique en annexe

Constats : Ce contrôle fait suite au constat réalisé par l'OFB le 5 février 2024 d'une pollution des ruisseaux de l'Edmondière et de La Roche-Guillaume en aval de la carrière de La Roche Guillaume – <i>cf plan 1 ci-dessous</i> . Ce constat fait état d'une coloration rouge avec colmatage du lit de ces deux ruisseaux. Les mesures montrent un pH relativement bas et une conductivité marquée dans les ruisseaux. Au sein du périmètre de la carrière, le ruisseau de l'Edmondière a fait l'objet pendant le contrôle de plusieurs mesures de pH et de conductivité, qui ont permis d'identifier la plateforme créée avec les matériaux de la carrière, en septembre/octobre 2023, au Sud de la fosse Est comme source possible d'acidification des eaux pluviales. Les eaux de ruissellement de la plateforme sont naturellement collectées par le ruisseau de l'Edmondière dont le lit est colmaté par un dépôt rougeâtre d'épaisseur variable sur plusieurs mètres après la confluence des eaux de la plateforme.

En amont de cette confluence, le pH, la conductivité et la végétation sont représentatives d'un ruisseau sans pollution.

En outre, il est constaté un rejet de la fosse est vers le ruisseau de l'Edmondière qui montre un dépôt rougeâtre au niveau du conduit de rejet.

- Le rejet d'eaux pluviales du nouvel aménagement (plateforme ~~Ouest~~ ^{Est} au sein de la carrière n'est pas géré conformément à l'arrêté d'autorisation, car les eaux sont collectées par le ruisseau de l'Edmondière. Au vu des constats sur l'Edmondière, ce rejet est la principale source de pollution identifiée lors de la visite.

- Le rejet des eaux de la fosse Est a fait l'objet d'une demande de modifications des conditions d'exploitation par l'exploitant en octobre 2022 mais n'a pas été autorisé par le préfet. L'arrêté d'autorisation prévoit que les eaux du bassin tampon de la fosse ~~Est~~ ^{Ouest} rejoignent le bassin tampon de la fosse ~~Est~~ ^{Ouest}. Le tuyau de rejet présente un dépôt rougeâtre. Ce rejet peut contribuer à la

Compte tenu de la situation et de son évolution défavorable, un arrêté de mesure d'urgence est proposé pour la suppression sous 8 jours du ruissellement des eaux pluviales de la plateforme Sud-Est et dans le ruisseau de l'Edmondière. Ces eaux doivent être gérées conformément à l'autorisation.

Un arrêté de mise en demeure est proposé pour la gestion des eaux de la fosse Est conformément aux prescriptions de l'arrêté d'autorisation (sous 15 jours).

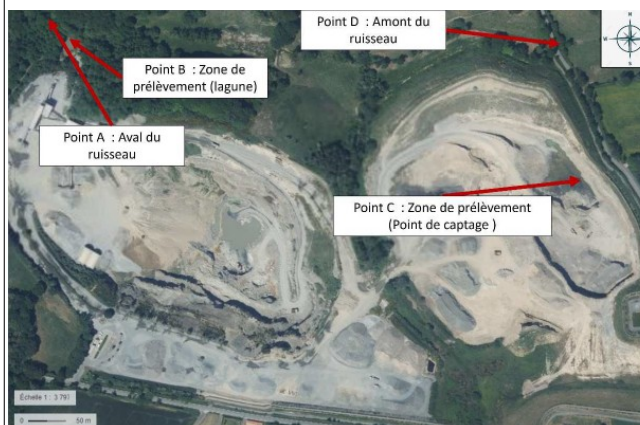
Plan 2. Localisation du point B pour les campagnes de décembre 2022, juin 2023, octobre 2023 et janvier 2024

Les prélèvements des eaux de la fosse en extension « point C » ne sont pas toujours effectués au même endroit entre 2022 et 2024 : en fond de carrière ou après la cuve de décantation (cf plans ci-dessous). Ces prélèvements doivent être effectués sur un point représentatif de la qualité du rejet **vers l'extérieur et après traitement interne**. Lors de la visite l'exploitant a indiqué travailler avec son prestataire sur la localisation définitive du point de mesure (au niveau de la cuve de décantation). **Le suivi présenté ci-dessus n'est pas conclusif sur les eaux rejetées vers le milieu en provenance de la fosse Est.**

Conformément au constat du point de contrôle précédent, concernant le point C, le point de mesure doit être représentatif du rejet de la carrière au milieu et identique à chaque campagne.
