Rapport de l'Inspection des installations classées

Visite d'inspection du 14/03/2024

CTCV CARRIERES

« La Roche Guillaume »
85220 Landevieille

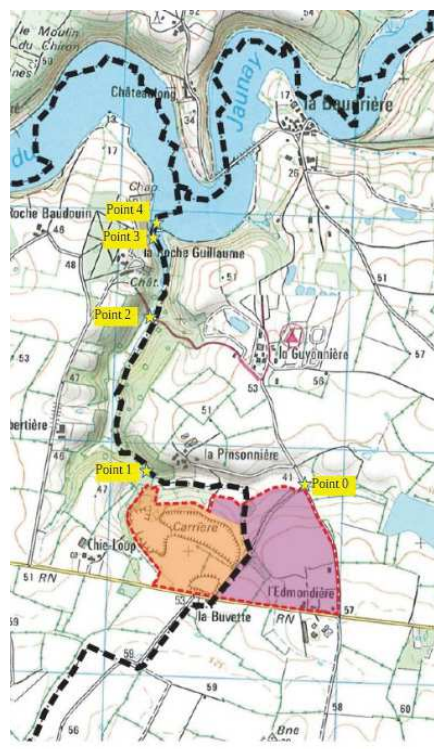
Plan 1. Localisation des points de surveillance ponctuelle

L'exploitant procède au suivi du pH et de la conductivité sur l'ensemble des points demandés dans le cadre de l'arrêté de mesures d'urgences. Pour répondre à la demande de l'inspection du 26/02/2024, ce suivi a été renforcé par l'ajout au suivi susmentionné d'un point complémentaire à la passerelle du Château (coordonnées : Longitude : -1,75640 ; Latitude : 46,65476 - cf plan1 - « point 2 »).

Le pH de l'Edmondière en amont de la carrière peut être de l'ordre de 5,5 mais reste principalement compris entre 6,4 et 7,9. Le pH à l'aval de l'Edmondière, à la sortie de la carrière reste relativement bas au environ de 3. Le pH au niveau de la passerelle (cf plan1 - « point 2 ») a été mesuré entre 5,5 (28/02) à 6,6 (13/03).

Au vu de la présence d'une prise d'eau potable dans la retenue d'eau du Jaunay, **l'inspection demande à l'exploitant de compléter son plan de surveillance en réalisant sous 7 jours puis tous les 15 jours**, une campagne de suivi dans le milieu en amont (point 0) et aval immédiat (point 1) de la carrière sur le Ruisseau de la Roche Guillaume, en aval éloigné (point 2) et en aval lointain en amont et aval de la digue (point 3 – amont digue et point 4 – aval digue). **L'ensemble de ces points sont repris dans le plan ci-contre (en jaune).** Les analyses porteront sur les paramètres suivants :

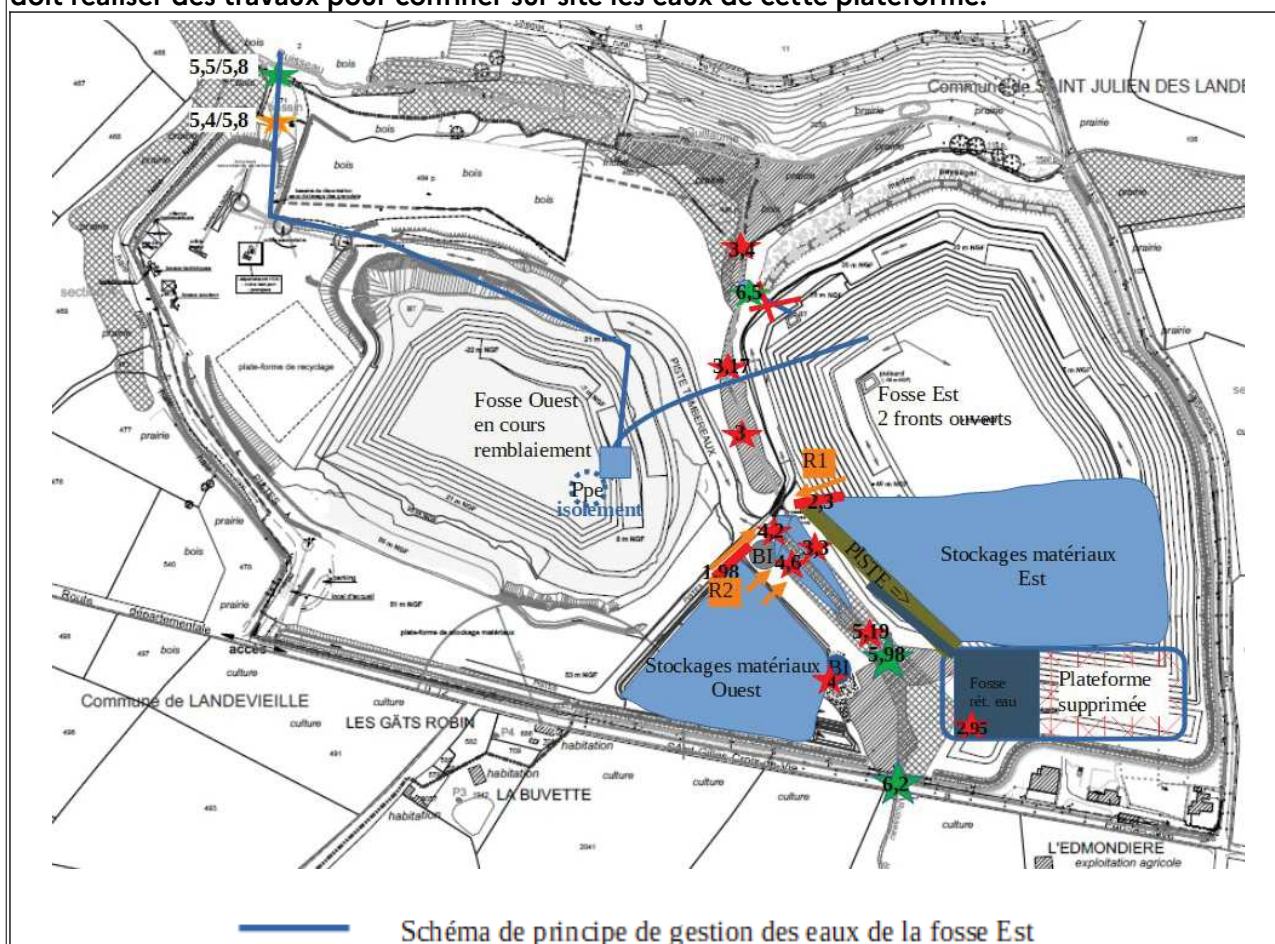
Plan 2. Relevés pertinents (pH) réalisés le 14/03/2023 (fond cartographique dossier de demande d'autorisation – Phase d'exploitation avancée)

Plusieurs relevés de pH ont été réalisés au sein du ruisseau de l'Edmondière et à sa proximité. Les relevés principaux sont repris au plan 2.

Dans l'objectif de supprimer tout ruissellement d'eau vers l'Edmondière, le terrassement de la piste longeant la zone de stockage de matériaux à l'Est, le long de l'Edmondière, a été repris et un fossé permet d'amener les eaux de ruissellement vers le bassin susmentionné (cf photographies 1,2 et 3 et plan). Des mesures de pH ont été réalisées le long de la piste surplombant l'Edmondière. Un mince filet d'eau (pH 2,3) a été identifié comme pouvant aussi contribuer à l'acidification de l'Edmondière. **L'exploitant prévoit de compléter rapidement ces travaux pour supprimer cet écoulement** (cf photographie 4 et sur plan point « R1 »).

La zone de stockage Ouest, lors de la visite présente également une flaque d'eau (pH 1,98) surplombant ce ruisseau susceptible de ruisseler en cas de pluie et quelques ravinements (sans eau lors de la visite) le long de la plateforme (cf photographie 8 et sur plan point « R2 »). **L'exploitant doit réaliser des travaux pour confiner sur site les eaux de cette plateforme.**

- informer l'inspection de la finalisation des travaux de modification du circuit d'eau de la fosse Est (prévue pour la semaine 12).
- continuer les travaux de gestion des eaux sur son site et avertir l'inspection de leur finalisation.

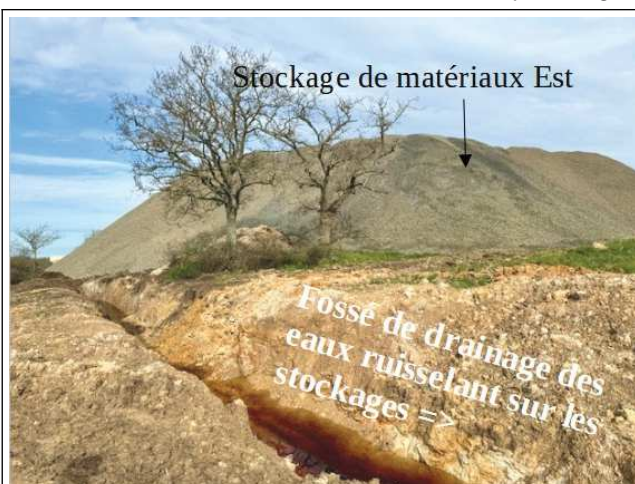
Photographie 1. Fossé de drainage

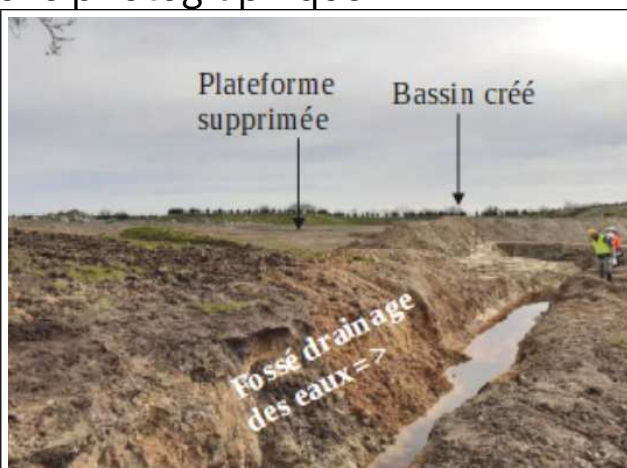
Photographie 2. Suppression de la plateforme Sud-Est

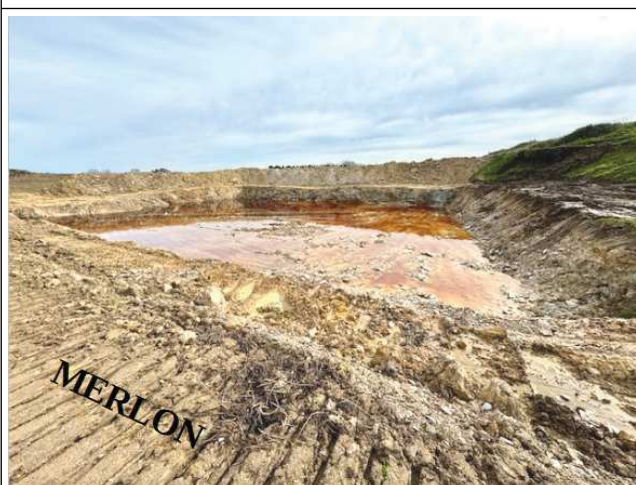
Photographie 3. Bassin créé côté Sud-Est – récupération des eaux de l'ancienne plateforme et des eaux de la zone de stockage Est

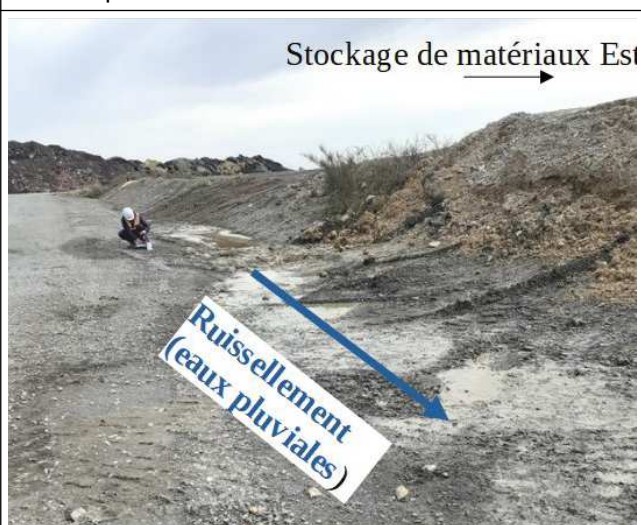
Photographie 4. Vue le long de la piste vers l'Est – gestion des eaux de ruissellement à réaliser

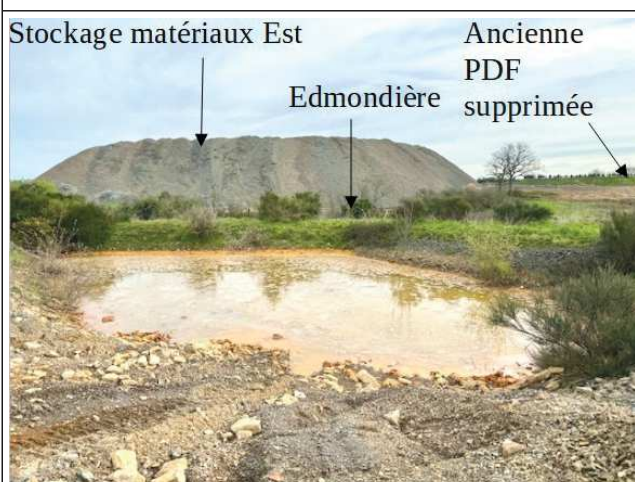
Photographie 5. Bassin n°1 de récupération des eaux pluviales de la zone de stockage Ouest

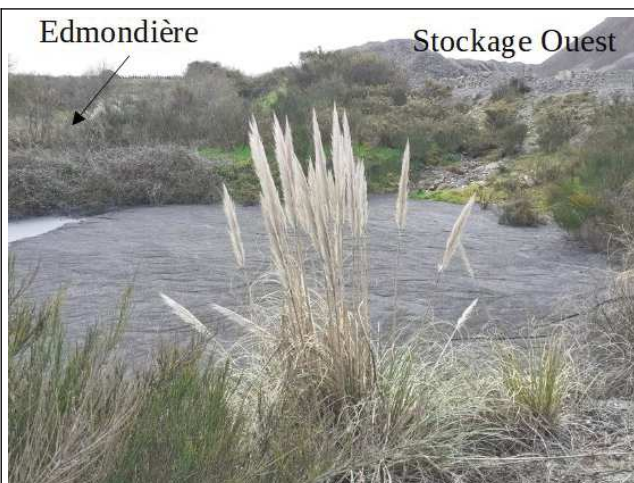
Photographie 7. **Bassin n°2** de récupération des eaux des stockages Ouest

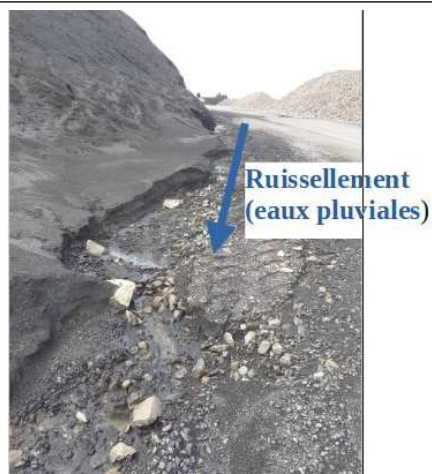
Photographie 8. **Vue le long de la piste vers l'Ouest** – gestion des eaux de ruissellement à réaliser

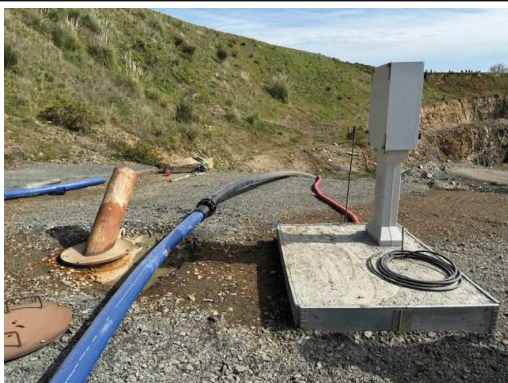
Sur site, lors de la visite, le rejet de la fosse Est est arrêté (cf photographie 17 en annexe I). Les travaux (mise en place de tuyau pour amener les eaux de la fosse Est vers la fosse Ouest) sont en

cours de réalisation. Il est prévu que les travaux soient finalisés pour la semaine n°12 de 2024. L'exploitant respecte dorénavant les prescriptions relatives à la gestion des eaux. L'arrêté de mise en demeure sur ce point n'a plus lieu d'être.

Photographie 17. Arrêt du rejet de la fosse
Est – mise en place de tuyau

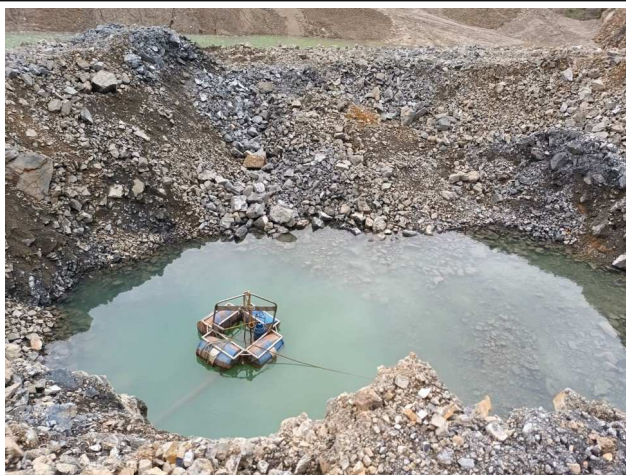
L'exploitant a répondu le 07/03/2024 lors du contradictoire qu'un plan d'action pour le retour à la conformité du rejet était mis en œuvre. Des travaux d'isolement du bassin de fond de fosse ont été réalisés et le niveau de pompage des eaux a été vérifié (afin de ne pas pomper au droit de la matière décantée en fond de bassin).

L'exploitant a réalisé au 13/03/2024 une première campagne de prélèvement. Les premiers résultats indiquent que cette première action a été efficace, les matières en suspension ont été mesurées à 6,5 mg/l.

Photographie 18. Isolement du bassin de
fond de fosse Ouest (photo exploitant)
