## **Rapport de l'Inspection des installations classées**

### **Visite d'inspection du 14/05/2024**

### **MERCERON CARRIERES EXPLOITATION**

« La Vrignaie »

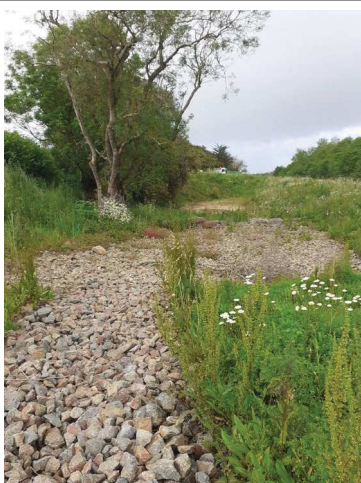
<b>Référence réglementaire :</b> Arrêté Préfectoral du 01/04/2022, article 12.2 – II
<b>Thème(s) :</b> Autre, Biodiversité
<p><b>Prescription contrôlée :</b></p> <p>II. Mesures de compensation :</p> <ul style="list-style-type: none"> <li>- restauration d'un ancien bassin afin de le rendre plus favorable aux amphibiens ; (1)</li> <li>- restauration de la mare n°1 d'une superficie de 180 m<sup>2</sup> ; (2)</li> <li>- mise en place d'un hibernaculum ; (3)</li> <li>- préservation d'un corridor boisé au Nord du site ; (4)</li> </ul> <p><b>Constats :</b></p> <p>(1) - La restauration de l'ancien bassin du Nord-Ouest a été réalisée en 2022 avec un écologue et conformément au dossier de demande d'autorisation (cf Photographie 1). Le suivi écologique réalisé en 2023 mentionne que ce bassin ne présente qu'un faible niveau d'eau..</p> <p>La faible hauteur d'eau dans le bassin a été constatée lors de la présente visite de 2024 malgré les pluies régulières du printemps 2024 (Photographie 2).</p> <p><b>Au vu des constats réalisés lors de la présente visite, la mesure de compensation actuellement réalisée ne donne pas satisfaction, l'exploitant ne respecte pas la prescription. Des actions correctives sont dorénavant attendues sur la restauration du bassin Nord-Ouest (cf bloc "demande formulée à l'exploitant" ci-dessous).</b></p>

Photographie 1. Noue, pré-bassin et bassin

- Le bassin Nord-Ouest n'est pas favorable à l'arrivée et au maintien des populations d'amphibiens. **Il est attendu de la part de l'exploitant, des propositions d'actions correctives en accord avec un écologue. Ces propositions sont à transmettre à l'inspection** (qui consultera la DDTM). Les périodes de réalisation des travaux devront être indiquées et justifiées.

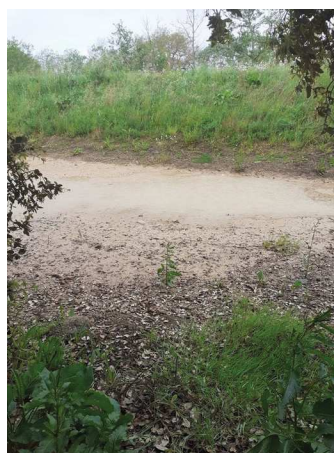
Les mesures de compensation pour la destruction d'habitation d'espèces protégées ont été réalisées mais ne donnent pas satisfaction pour le bassin Nord-Ouest. La nature du substratum ne permet pas de maintenir un niveau d'eau favorisant l'arrivée des amphibiens. Une action corrective est attendue de la part de l'exploitant afin rendre ce bassin favorable au développement des amphibiens. La restauration de la mare Nord-Est et l'aménagement de l'hibernaculum ont été réalisés conformément au dossier de dérogation.

Photographie 2. Bassin (très faible hauteur d'eau et eau trouble)

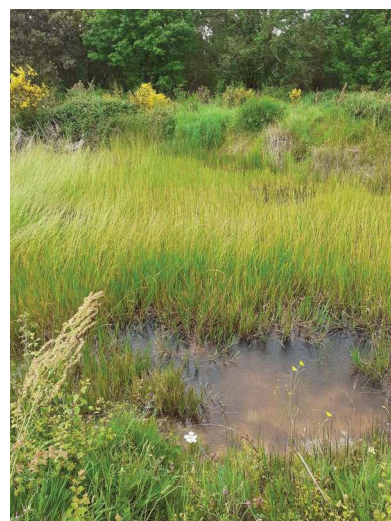
(2) - L'écologue réalisant le suivi indique en 2023 que la mare n°1 (au Nord-Est - Photographie 3) a été restaurée conformément au dossier de demande d'autorisation. Lors de la visite, il est constaté que le niveau d'eau y est satisfaisant, que le fond du bassin présente différentes profondeurs. Il a été entendu des chants d'amphibiens à l'approche de ce point d'eau.

Cette mare est considérée comme fonctionnelle au vu des constats et du suivi des populations de rainettes, grenouilles et triton réalisés par l'écologue.

Photographie 3. Restauration de la mare n°1

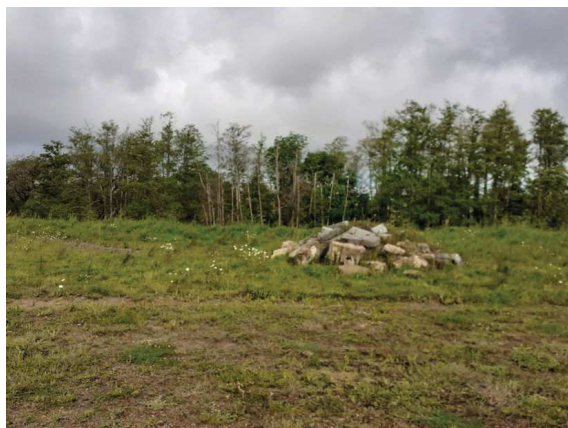
(3) - Un hibernaculum (Photographie 4) a été mis en place à proximité de l'ancien bassin Nord-Ouest. En 2023 et (février) 2024, aucun reptile n'y a été observé. Les suivis écologiques indiquent que cet hibernaculum devrait constituer un habitat favorable pour les reptiles.

Photographie 4. Hibernaculum au Nord-Ouest

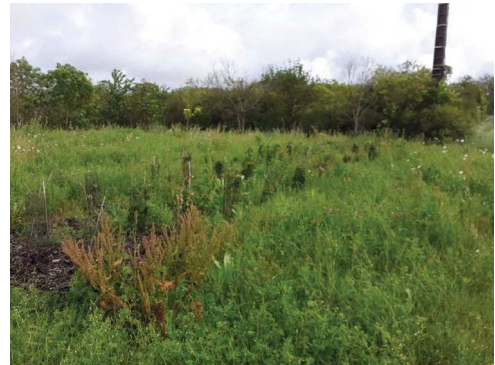
(4) - Des plantations ( Photographie 5) ont été réalisées conformément au dossier de demande d'autorisation au Nord du site. Un entretien est prévu prochainement par l'exploitant.

Photographie 5. Plantations

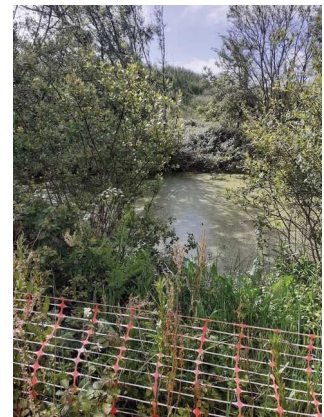
Il est à noter que la mare devant être supprimée par le projet d'extension de la fosse est encore en place (Photographie 6). Cette mare est permanente. Le dossier de demande d'autorisation précise que cette mare sera détruite lors des 5 premières années d'exploitation après l'arrêté du 01/04/2022 (*cf rappel réglementaire dans le bloc ci-dessous*).

Photographie 6. Mare à supprimer

- Concernant les travaux de destruction de la mare permanente : Pour rappel, la destruction de cette mare a motivé la demande de destruction des sites de reproduction et d'aires de repos des espèces animales protégées au titre du 4° du L.411-2 du code de l'environnement. Les mesures de compensation doivent être fonctionnelles avant que cette mare soit supprimée.

Lors de la visite, la DDTM a rappelé **l'obligation de déposer une demande dans le cadre de la capture et du déplacement des espèces protégées en présence dans la mare à supprimer si les travaux de suppression ont lieu lorsque les individus sont présents dans la mare** (articles L.411-1 et suivants du code de l'environnement – cerfa 13616). **Cette demande peut être déposée à titre conservatoire pour se prémunir de l'éventuelle présence d'individus lors des travaux quand bien même ces travaux auraient été programmés dans une période limitant la destruction d'individu.** Cette demande devra être déposée dans les conditions de l'article R.181-46 du code de l'environnement et accompagnée du cerfa précité.

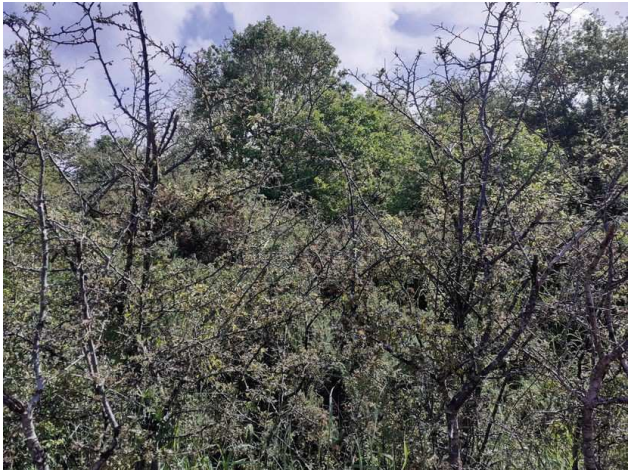
<b>Référence réglementaire :</b> Arrêté Préfectoral du 01/04/2022, article 4.3.3	
<b>Thème(s) :</b> Autre, Biodiversité	
<b>Prescription contrôlée :</b> Les mesures de compensation sont celles établies dans le dossier de demande d'autorisation et consistent principalement à restaurer des habitats de reproduction pour les deux espèces par la restauration d'un ancien bassin, de deux mares, la mise en place de deux hibernaculum et la préservation d'un corridor boisé au Nord.	
<b>Constats :</b>  <div style="display: flex; justify-content: space-between;"> <div style="width: 45%;"> <p>- Lors de la visite, il a été constaté que la mare n°2 mentionnés dans cette prescription (cf Plan 1) n'est pas accessible (Photographie 7). Il était attendu que cette mare fasse notamment l'objet de travaux de débroussaillage, voire le curage et le décapage afin de permettre la réalisation d'un diagnostic de fonctionnement et des travaux de restauration. <b>L'exploitant ne respecte pas cette prescription.</b></p> </div> <div style="width: 45%; text-align: center;">

<p style="text-align: center;">Plan 1. Extrait du DDAE v1 – figure 174 p359 doc 2a</p> <p><i>cf points de contrôles précédents pour l'ancien bassin et son hibernaculum, une des deux mares (la mare Nord-Est de 180 m²) et le corridor boisé.</i></p>	
<b>Demande formulée à l'exploitant à la suite du constat :</b> - L'accessibilité de la mare n°2 est à réaliser afin de pouvoir y réaliser un inventaire et des

propositions de restauration adaptée au potentiel de cette zone actuellement colonisée par les ligneux.

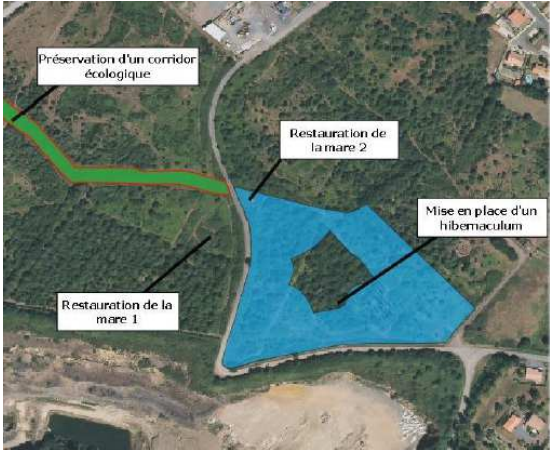
</div> </div> <div style="display: flex; justify-content: space-between; margin-top: 20px;"> <div style="width: 45%;"> <p>- Lors de la visite il a été constaté l'absence de mise en place d'un second hibernaculum au centre de la zone humide située au Nord du site (cf Plan 1). <b>L'exploitant ne respecte pas cette prescription.</b></p> </div> <div style="width: 45%; text-align: center;">

- La mise en place du second hibernaculum doit être réalisée après échange avec l'écologue en charge du suivi du site (localisation, matériaux utilisés,...).
