Rapport de l'Inspection des installations classées

Visite d'inspection du 21/11/2025

LNUF Lactalis Nestlé Ultra-Frais Laval

Thèmes de l'inspection : Équipement sous pression / Risque toxique

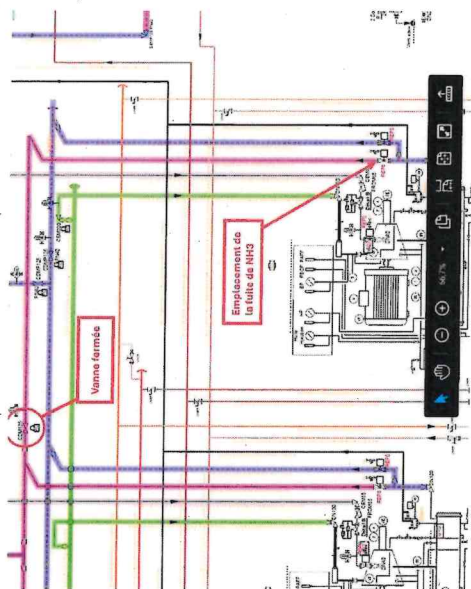
Extrait_Schéma_frigorifique_page-0001.jpg

- 22h47 :
 - Localisation de la fuite sur vanne refoulement HP, légère fumerolle de NH_3 .
 - Pas de picotement sur le corps des intervenants
 - La vanne entre le réservoir du compresseur et la vanne fuyarde est isolée

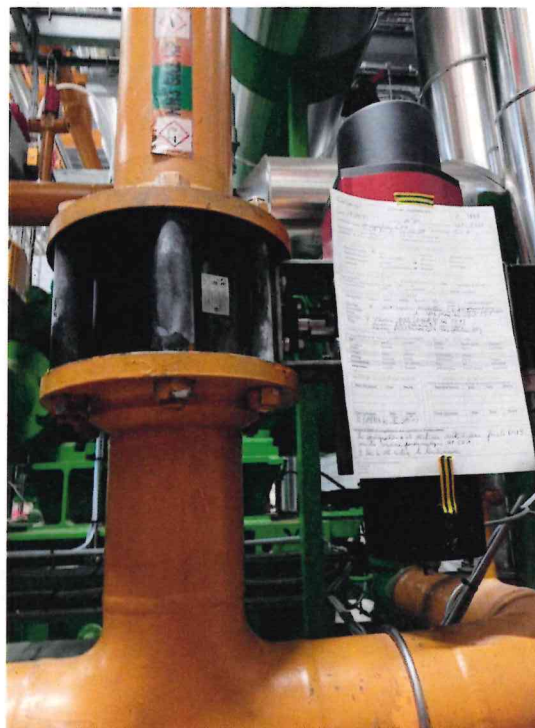
Raccord_fuyard

Le fabricant de la tuyauterie concernée par la fuite est la société ARF (N° de fabrication T.F82.20000-HP11). Son diamètre est de 125 mm et sa pression de service de 20 bars. Cette tuyauterie relève de la réglementation des équipements sous pression.

L'exploitant a remis à l'inspection des installations classées une déclaration de conformité pour la vanne concernée (Marque SAPAG Valves / Produit GACHOT).
