Rapport de l'Inspection des installations classées

Visite d'inspection du 24/06/2025

SPBI

Route de la Roche-sur-Yon
BP 529
85500 Les Herbiers

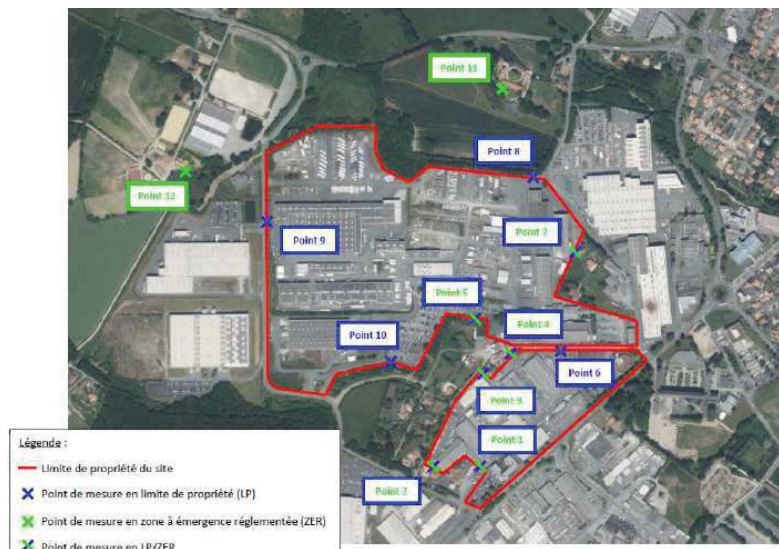
La dernière campagne de mesures de bruit a été réalisée en avril 2024, par la société SOCOTEC, selon le plan suivant :

- la levée de l'écart concernant le point de mesure 6, constaté lors de la campagne précédente
- de nouveaux écarts au niveau des points 7 (niveau sonore) et 12 (émergence), en période nocturne :

7	Diurne	63,0	65	Conforme
	Nocturne	63,5	55	Non-conforme

12	Diurne	Ambiant	50,0	44,5	1,5	5	Conforme
		Résiduel	49,0	43,0			
	Nocturne	Ambiant	41,5	38,0	7	4	Non-conforme
		Résiduel	34,5	32,5

Concernant le point 7, l'exploitant a indiqué avoir identifié un bruit anormal au niveau de la courroie d'un ventilateur. Cette courroie a, depuis, été remplacée. Le retour à la conformité devra être confirmé lors de la prochaine campagne de mesures, à réaliser par anticipation dans un délai maximal d'un an.

Selon le rapport de mesures, la non-conformité au point 12 peut être causée par l'activité d'autres entreprises de la zone d'activité. Toutefois, les émissions des autres sites industriels sont comprises dans le bruit ambiant et dans le bruit résiduel. Si le bruit résiduel est représentatif, ces émissions ne doivent donc pas avoir d'influence sur le calcul de l'émergence. Dans le cadre des prochaines campagnes de mesures, il conviendra de mesurer le bruit résiduel dans des conditions représentatives, permettant de s'affranchir de l'influence des sites industriels voisins dans le calcul de l'émergence.

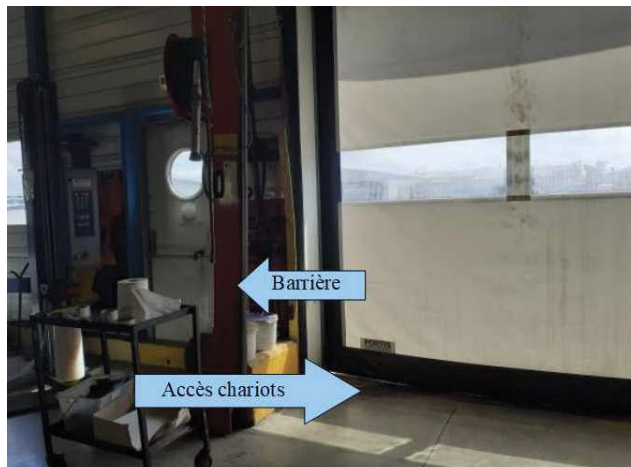
Une rétention est assurée par un seuil étanche, faisant le tour du bâtiment, sauf au niveau de deux accès pour les chariots élévateurs. Ces accès sont munis d'une barrière étanche, à déclenchement manuel et situé uniquement dans le bâtiment, permettant de fermer la rétention. Selon l'exploitant, ces barrières sont abaissées en dehors des périodes d'exploitation (pause méridienne et période nocturne). Le dispositif d'obturation n'est pas maintenu fermé, ce qui constitue un écart.

Le dispositif actuel ne présente pas des garanties suffisantes en termes de prévention des risques. En effet, en période d'exploitation, ces barrières seraient abaissées et la rétention serait opérationnelle seulement si un opérateur constatait un déversement accidentel (ou un incendie) et si cet opérateur pouvait accéder au déclencheur manuel (situé dans le bâtiment). Dans les autres cas, un déversement accidentel (pouvant être enflammé) ne serait pas confiné dans le bâtiment et pourrait entraîner des effets dominos.

Il est demandé à l'exploitant de détailler, dans un délai maximal de 6 mois, les mesures prévues pour lever cet écart.

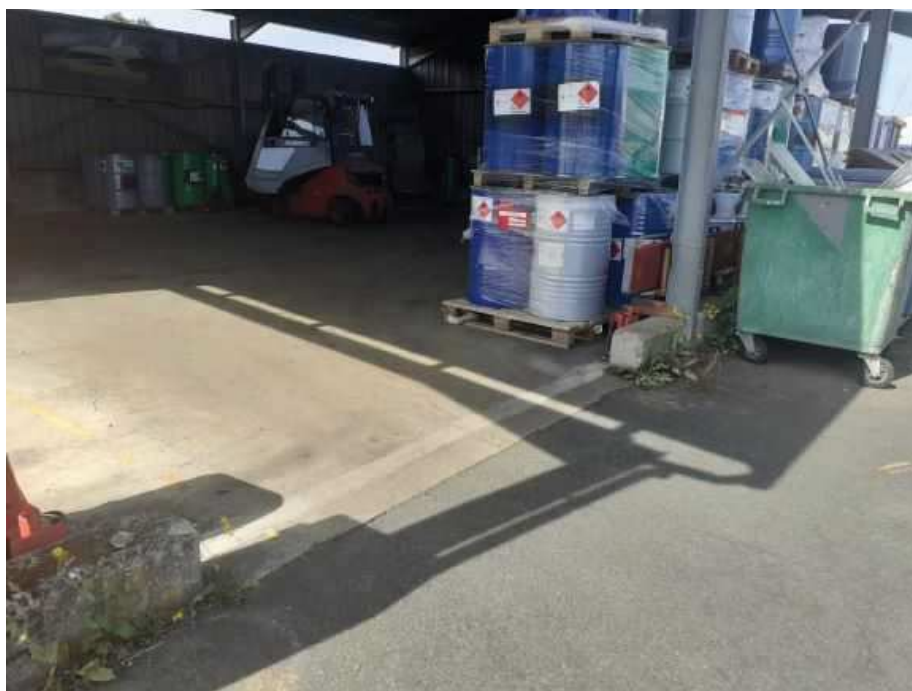
Plusieurs GRV et fûts de déchets liquides dangereux sont entreposés sur l'aire de tri des déchets dangereux, localisée au centre du site. La plupart des réservoirs mobiles ne sont pas munis de rétentions mobiles. La rétention est théoriquement assurée par l'aire de tri, munie d'un revêtement étanche et d'un seuil surélevé sur sa périphérie, sauf au niveau de l'accès des chariots élévateurs. Cet accès est muni d'une barrière (dont l'étanchéité n'a pas été contrôlée lors de la visite) à déclenchement manuel, permettant de fermer la rétention. Lors de la visite, cette barrière était relevée malgré l'absence de passage de chariot.

La capacité de rétention est ainsi inopérante. Par conséquent, les conditions d'entreposage de ces déchets liquides dangereux ne sont pas conformes aux dispositions de l'article 4.4.4 et présentent un risque de pollution des eaux et des sols, ce qui constitue un écart aux dispositions de l'article 6.1.4.
