## **Rapport de l'Inspection des installations classées**

Visite d'inspection du 28/02/2024

#### **SOCMA SA**

Carrière Les Rivières Les Gruzardières  
85480 Saint-Hilaire-le-Vouhis

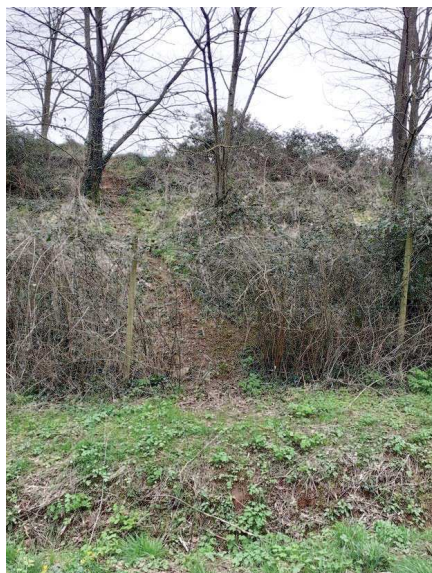
- lors de la première intrusion les chiens, suivant un sanglier, sont passés par le grillage le long de la route bordant la limite Ouest. Le grillage a été endommagé (cf photo 1),
- lors de la seconde intrusion les animaux sont passés par une zone végétalisée dont la clôture est reculée de la route (D52). Le grillage a été endommagé (cf photos 3 et 5),

Photographie 1. Vue le long de la route - limite Ouest du site (28/02/2024)

- à la réfection des clôtures endommagées (intrusion, chute d'arbres,...).
- au renforcement du panneautage le long de la limite Ouest et autant que nécessaire sur les autres limites.

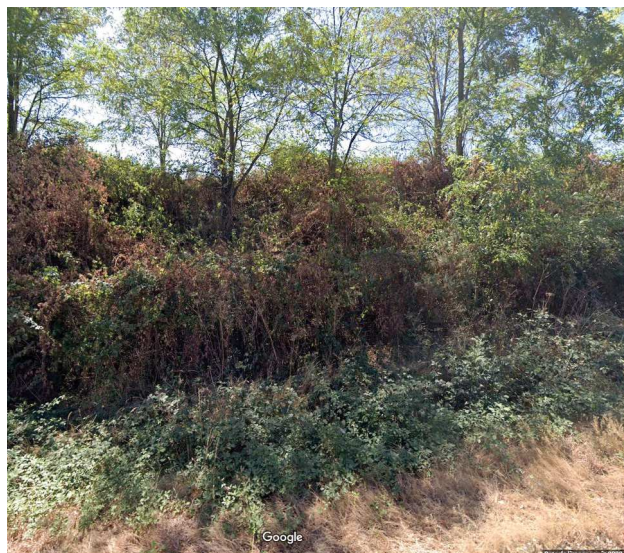
Photographie 2. Vue le long de la route - limite Ouest du site - GoogleStreetView (août 2022)

A la consultation des outils à disposition du grand public, il peut être observé que les clôtures sont complétées d'une végétation dense en période estivale ( photo 2, 4 et 7).

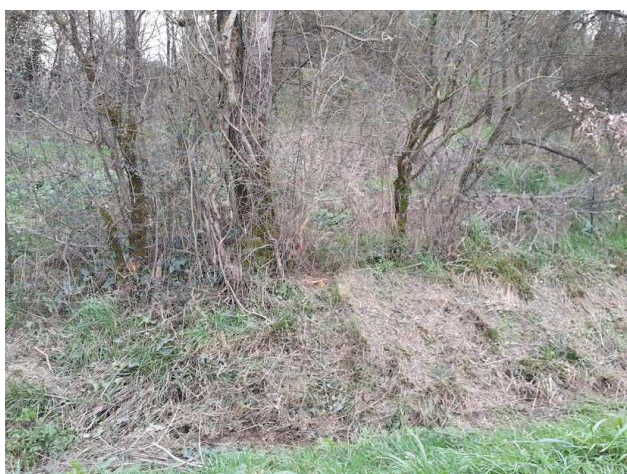
Photographie 3. Vue depuis la D52 (28/02/2024)

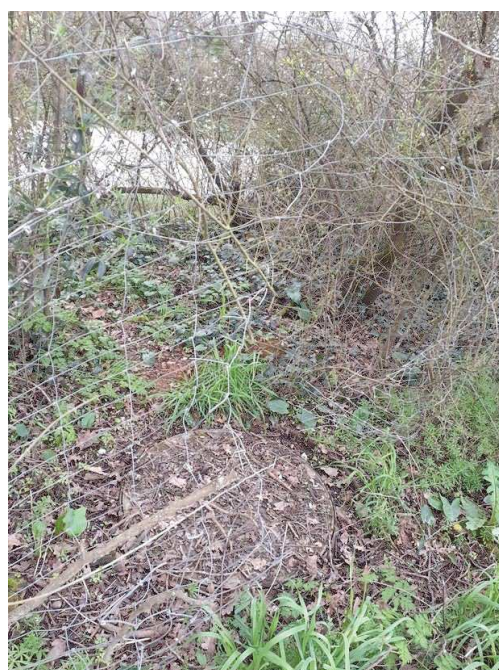
Photographie 5. Vue depuis l'intérieur du site (28/02/2024)

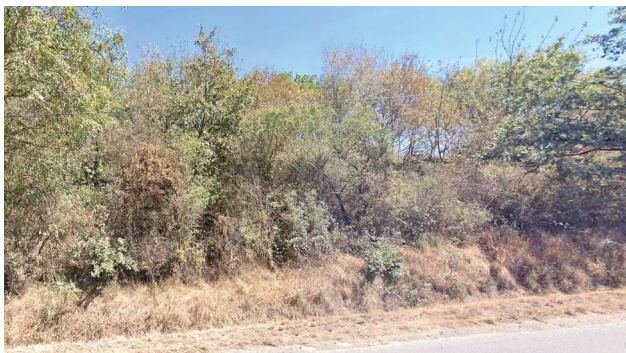
Photographie 4. Vue depuis la D52  
GoogleStreetView (août 2022)

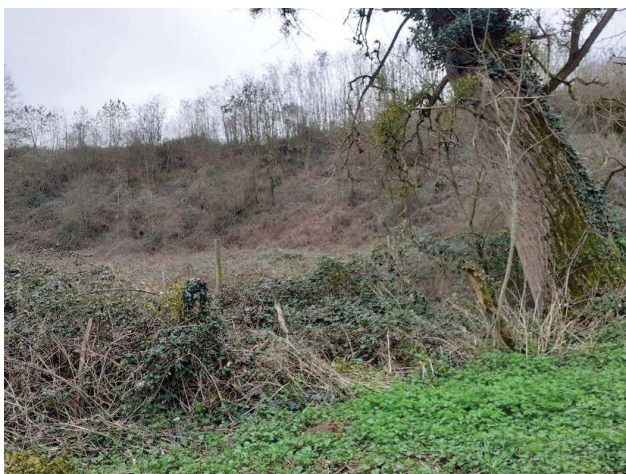
Photographie 6. Vue le long de la route -  
limite Nord-Ouest du site (28/02/2024)

Par ailleurs, l'article n'impose pas un nombre de pancartes selon le linéaire, néanmoins un unique panneau d'interdiction d'accès est présent sur le linéaire de 500 m en limite Nord-Ouest. Ce qui constitue un écart (manque d'information). L'exploitant a indiqué qu'un devis avait été signé au 20/02/2024 pour l'achat de panneaux complémentaires. Ils seront mis en place à réception.

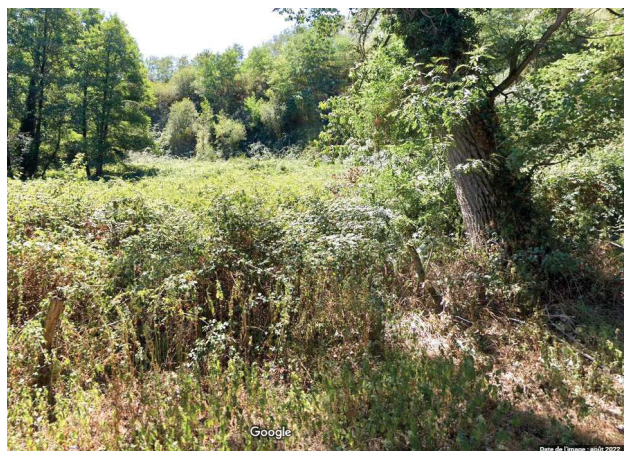
Photographie 7. Vue le long de la route -  
limite Nord-Ouest du site (28/02/2024) -  
GoogleStreetView (août 2022)

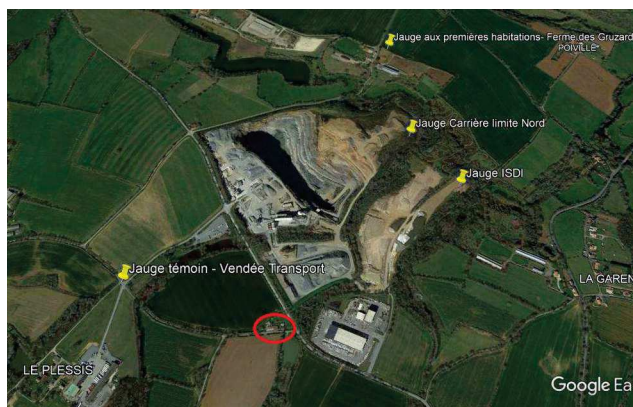
L'exploitant a fourni les résultats des campagnes de surveillance de retombées de poussières pour 2022 et 2023. Le réseau de mesure est présenté sur le plan ci-contre. Ce plan de surveillance a été proposé avec des vents dominants en provenance du Sud-Ouest.

Plan 1. Localisation des jauges du plan de surveillance

L'habitation identifiée sur le plan (cf cercle sur le plan ci-dessus) peut alors se retrouver sous les vents dominants de la campagne de mesure.

L'exploitant respecte la prescription de l'arrêté ministériel, le plan de surveillance ayant été proposé suite à l'étude des vents dominants (sur plusieurs années) néanmoins, ponctuellement, les vents peuvent être différents et exposer de nouvelles cibles aux émissions de poussières de la carrière. **L'inspection souhaite que l'exploitant procède à une démarche d'amélioration de son suivi.**

- réadapter le réseau de mesure au vu des relevés de vent sur les campagnes précédentes.
- compléter le réseau de mesure par la mise en place d'une jauge sur l'habitation située au Sud du site.

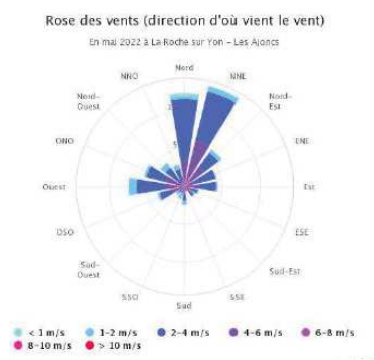
Rose des vents mai 2022

Chaque campagne présente la rose des vents de la station de mesure la plus proche conformément à l'arrêté ministériel. Certaines roses des vents indiquent des vents dominants pouvant provenir du Nord-Est (cf ci-dessous).
