## **Rapport de l'Inspection des installations classées**

Visite d'inspection du 23/05/2022

### **CHARIER CM - CARRIERES ET MATERIAUX**

La Mouzinière  
85180 LES SABLES-D'OLONNE

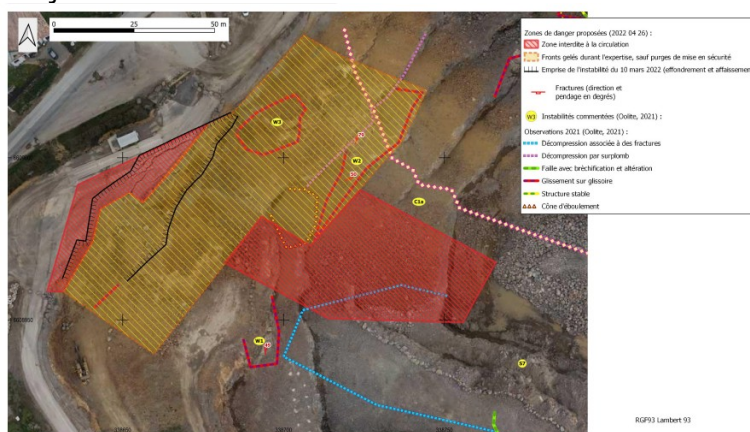
- l'identification sur un plan des zones de danger associées à l'éboulement du 10/03/2022 résultant des observations réalisées en 2021 et des observations rendues possibles par l'état actuel du terrain (cf plan 1). Le géologue distingue 2 zones : une zone interdite à la circulation interne et externe et une zone en contre-bas de l'éboulement où les éboulements ne permettent pas aux banquettes/merlons de jouer leur rôle.

- un rappel des observations réalisées lors de l'étude de stabilité 2021 indiquant sur les flancs Ouest et Nord deux directions de fractures à pendage incliné vers la fosse et jouant un rôle important dans la stabilité des fronts. « Le risque d'instabilité se déclenchant après le tir, lors du marinage ou lors du travail de forage dans le prolongement du tir abattu ou sur les fronts supérieurs » ( « instabilité de moyens volume 10 à 100 m<sup>3</sup> »).

- les causes suspectées de l'effondrement : corrélation entre un système de fractures et de présence d'argile en leur sein jouant le rôle de lubrifiant.

L'étude conclut que les éboulements présents encore en place ne permettent pas les observations des formations géologiques et des discontinuités en présence, ni de procéder à la conclusion de cette étude sur la stabilité de la zone d'éboulement.

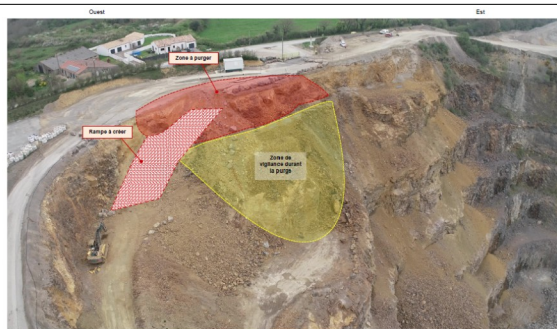
Plan 2 - Mode de purge proposé par la mise en place d'une rampe par le palier Sud

Pour dégager les matériaux, l'exploitant propose la réalisation d'une rampe d'accès latérale avec des matériaux de carrière à la zone éboulée (cf plan 2). Le travail de dégagement étant réalisé latéralement à l'éboulement afin de permettre la mise en sécurité de l'engin en travail, la rampe ayant pour rôle également de stabiliser le massif sur lequel elle viendra s'appuyer. Il est préconisé que ces travaux aient lieu par temps sec. La durée estimative des travaux est de 1 semaine.

En matière d'environnement, l'inspection rappelle que si une instabilité nouvelle, susceptible de remettre en cause la sécurité du voisinage est observée pendant les travaux, ces derniers doivent être immédiatement arrêtés et l'inspection immédiatement informée. Dans ce cas, l'exploitant devra proposer à l'inspection une intervention adaptée au nouveau contexte d'instabilité. Tout accident lors des travaux devra également être signalé à l'inspection.
