## **Rapport de l'Inspection des installations classées**

### **Visite d'inspection du 22/03/2024**

### **MERCERON CARRIERES EXPLOITATION**

La Boulinière

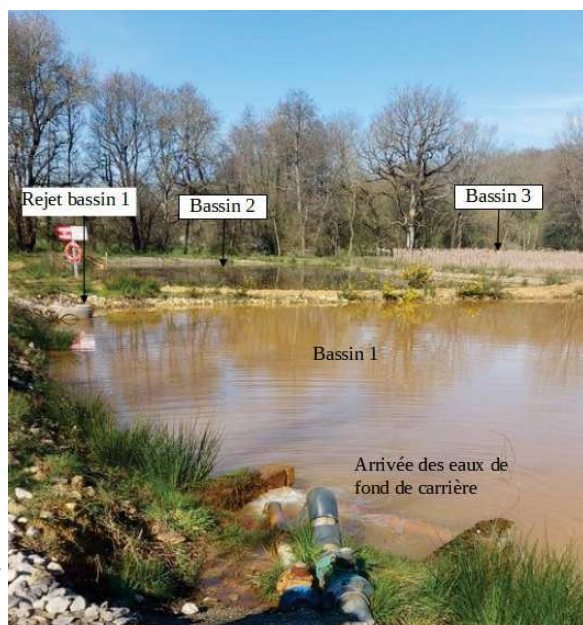
Certains bassins (n°2 et n°3) et la zone de rejet montrent un développement d'algues pouvant être important. Leur développement coïncide avec une diminution du pH des eaux (cf investigations au point de contrôle n°2). Ce développement pourrait être favorisé par le régime d'écoulement des eaux des bassins, ce qui implique un mauvais dimensionnement des bassins.

Photographie 1. Organisation des bassins

Au vu de ce qui précède, l'exploitant ne respecte pas la prescription relative au bon dimensionnement des bassins avant rejet.

- Au vu des constats le dimensionnement des bassins doit être revu. La modification du traitement des eaux (précipitation du fer dans le bassin n°3) doit être étudiée avant d'être mise en place.

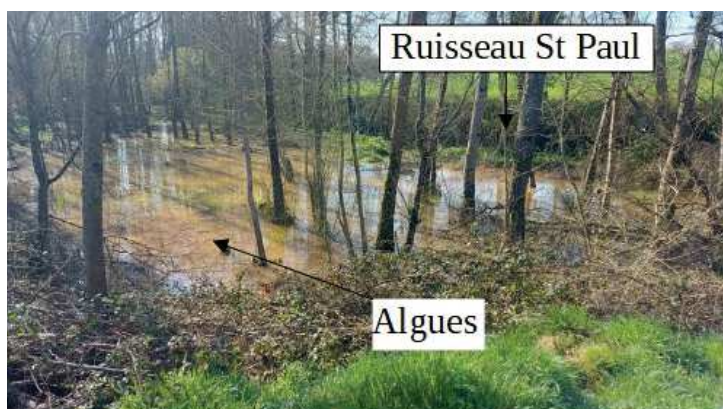
Conformément à l'arrêté le rejet des eaux de la carrière se fait vers le ruisseau Saint-Paul, par le biais d'une zone légèrement plus haute que le lit de la rivière et plus basse que le point de rejet du bassin (cf photographies 2 et 3). Cette zone appartient au périmètre de la carrière et est nommée « zone d'expansion de crue » par la suite.

Photographie 2. Zone d'expansion des crues (côté bassin n°1)

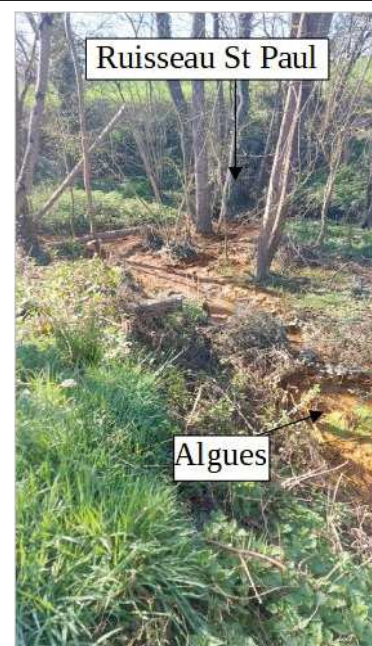
Photographie 3. Zone d'expansion des crues (côté bassin n°3)

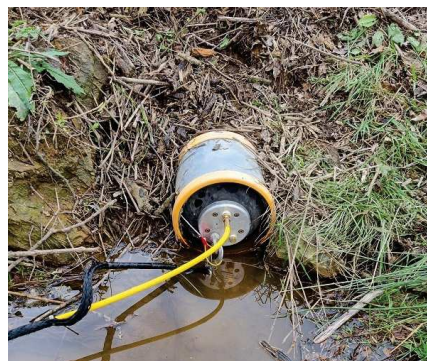
Lors de la visite, un mince filet d'eau sortant du bassin n°3 a été mesuré à un pH de 3,3 (pHmètre exploitant). **L'inspection a demandé à l'exploitant de procéder sans délai à la suppression de ce rejet. Le rejet a été arrêté dans l'après-midi (cf photographie 4).** La présence d'algues au sein du bassin n°3 colonisé par des roseaux est envisageable au vu de la présence d'une algue en sortie du tuyau d'évacuation du bassin, sur la zone d'expansion des crues (cf algues sur la photographie 3). Les observations sur le chemin des écoulements du bassin montrent des dépôts de fer sur la zone d'expansion de crue.

Photographie 4. Obstruction du rejet du bassin n°3 (photo exploitant)

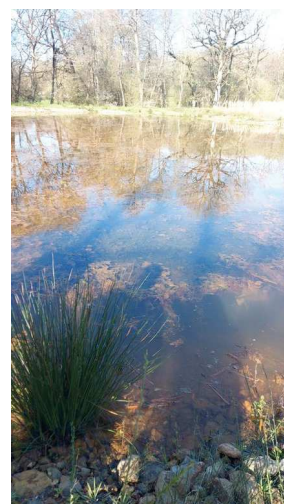
**Ce bassin présente une quantité importante d'algues.** Lors de la visite, les pH mesurés sur ce bassin étaient de 4,8 et 5,2. L'exploitant indique que par le passé, le rejet s'effectuait depuis le bassin n°2. Ayant constaté la baisse du pH, il a arrêté le rejet à partir du bassin n°2.

Le pH de rejet dans le lit du bassin reste supérieur à la valeur limite d'émission. Quelques algues identiques à celles présentes dans le bassin sont visibles sur cette zone d'expansion. La présence de fer pourrait favoriser le développement des algues et la diminution du pH. **L'exploitant lors de la visite propose de canaliser le rejet du bassin vers le ruisseau afin de limiter la stagnation des eaux dans la zone d'expansion de crue.**

Photographie 5. Bassin n°2 (fermé) - présence d'algues

- des aménagements afin d'assurer le bon écoulement des eaux rejetées (ne pas faire stagner l'eau au sein de la zone d'expansion de crue),
- l'augmentation de la fréquence de suivi sur les rejets de la carrière,
- l'ajout d'un suivi sur les points hors site dans le ruisseau de Saint-Paul.
- l'ajout de paramètres de suivi (sulfure, sulfate, métaux),
- une étude de compatibilité du rejet au milieu (sous 12 mois) et une étude technico-économique (sous 18 mois) sur les éventuels traitements complémentaires à mettre en place sur le rejet.
- des investigations et un nettoyage de la zone d'expansion et des bassins n°2 et 3 pour limiter la propagation des algues.
