## **Rapport de l'Inspection des installations classées**

Visite d'inspection du 13/11/2025

#### **PIVETEAU BOIS**

**Références :** D25.0489  
**Code AIOT :** 0006301559

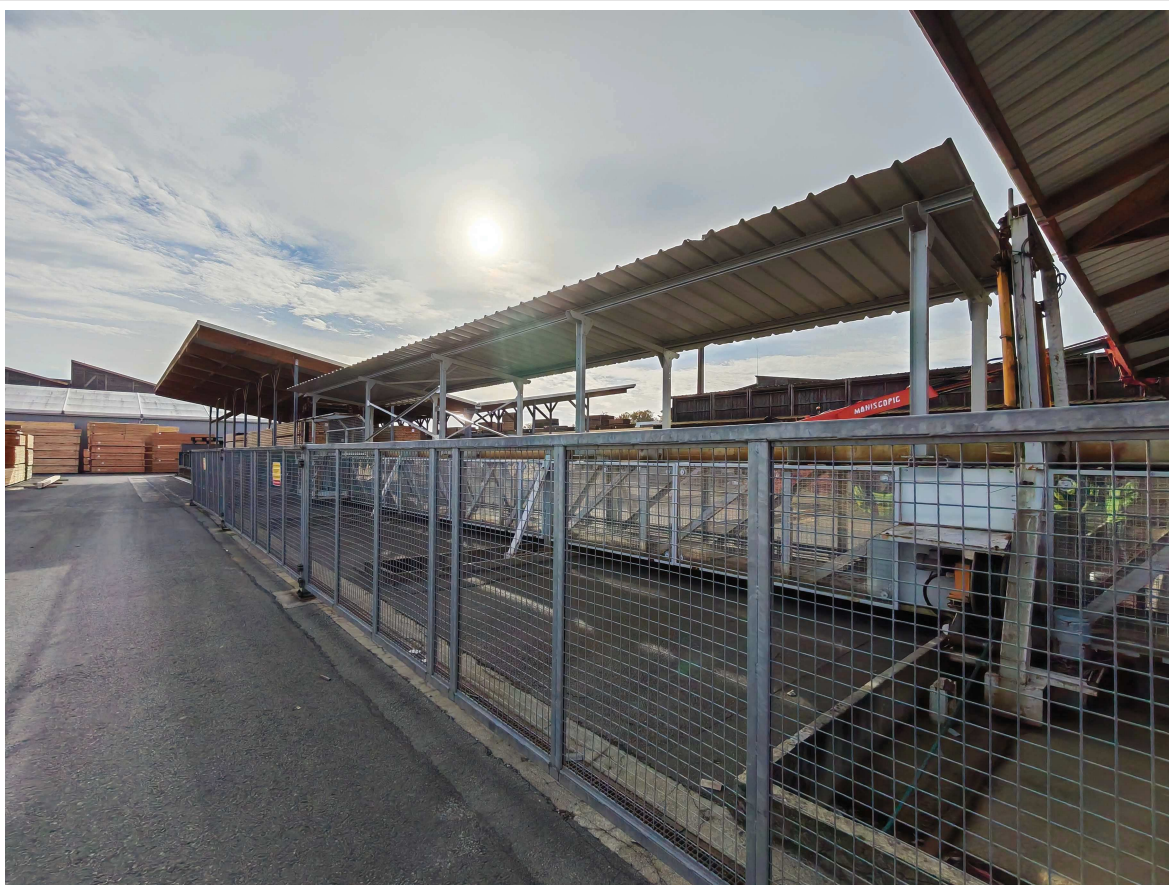
Les résultats de la campagne de juin 2025 montrent à nouveau le non-respect de la valeur limite d'émission en cuivre, pour le point de rejet « BV3/BV4/BV5 » (correspondant précédemment au point de rejet « Pt5 ») : 0,65 mg/l au lieu de 0,5 mg/l, ce qui constitue un écart.

L'exploitant a indiqué que le cuivre est un marqueur du produit biocide utilisé, la présence de cuivre est donc corrélée à la présence de propiconazole et de tébuconazole qui demeurent également mis en évidence dans les résultats des analyses des eaux pluviales rejetées.

L'exploitant a déjà engagé plusieurs actions afin de réduire la présence de produits liés aux biocides dans ses eaux pluviales, et en dernier lieu, l'exploitant a installé des nouvelles protections aux intempéries des bois en sortie d'autoclaves du bâtiment H23, et a refait une dalle en béton au niveau du sol de la zone d'égouttage. L'exploitant a indiqué avoir réalisé ces actions durant l'été 2025.

Afin de confirmer les effets des actions engagées par l'exploitant, il transmettra les résultats des prochaines analyses des eaux pluviales (campagne du second semestre 2025).

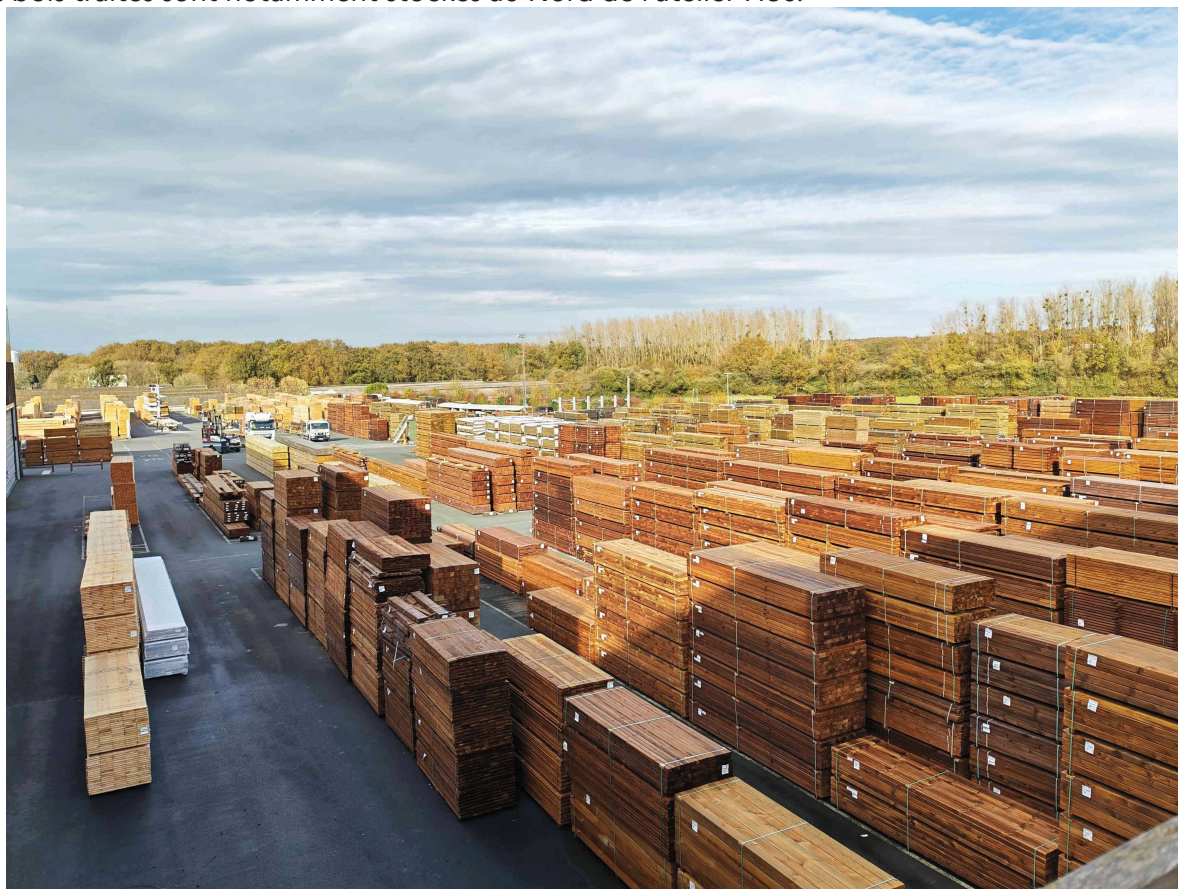
Toutefois, les stockages de bois traités secs ne sont toujours pas abrités, ce qui constitue un écart aux dispositions de l'AMM du Tanalith E8000 et, par conséquent, à l'article 17.5 du règlement RPB<sup>(\*)</sup>. Ces bois traités sont notamment stockés au Nord de l'atelier H30.

L'exploitant a indiqué au cours de l'inspection que des projets de mise sous abri de ces stockages avaient été étudiés, mais n'étaient plus à l'ordre du jour à court terme pour des raisons financières. L'écart constaté lors de la visite précédente n'est donc pas levé.

Considérant la prescription de l'AMM, les conclusions de cette étude, et l'absence de couverture d'une partie des stockages de bois traités secs, l'inspection des installations classées propose de mettre en demeure l'exploitant.
