## **Rapport de l'Inspection des installations classées**

Visite d'inspection du 27/08/2025

#### **SUEZ RV Plastiques Ouest**

ZI Les Châtaigneraies - Landemont  
49270 Orée D'anjou

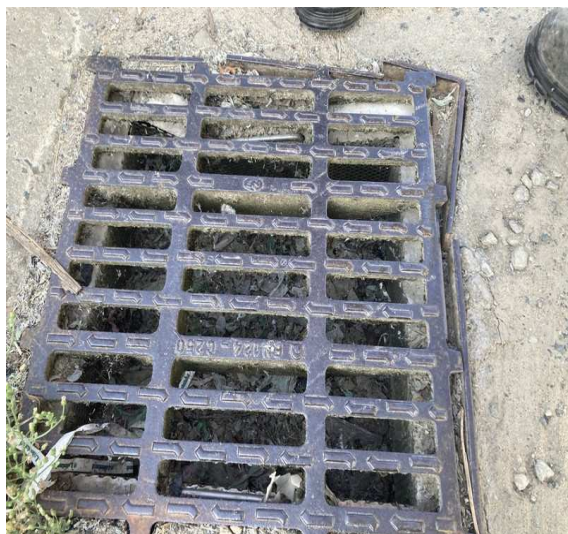
L'exploitant a présenté l'équipement installé dans les caniveaux des eaux rejetées vers l'extérieur. Il s'agit d'un équipement de filtration d'eau pour bouches d'égout et de protection des avaloirs. Ces filtres anti-pollution ne sont plus mis en place actuellement du fait des travaux en cours au niveau de l'ensemble des réseaux d'eau (site actuel et extension).

*Grille équipée d'un filtre anti-pollution*

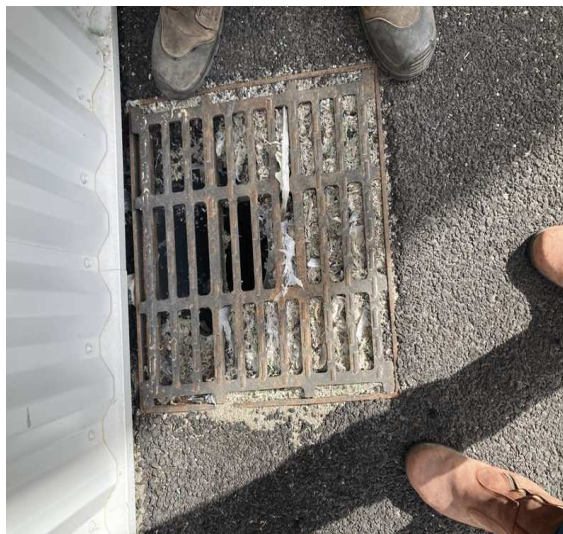
*Grille en partie bouchée*

<p><u>Par courrier du 5 février 2025, l'exploitant a répondu :</u></p> <ul style="list-style-type: none"> <li>- identification de 2 regards supplémentaires à équiper, situés à l'entrée du site; ces regards ont été équipés de filtres neutres;</li> <li>- 2 avaloirs équipés de grilles métalliques de filtration avec maillage au niveau de la zone DIB;</li> <li>- commande de 3 grilles métalliques pour : <ul style="list-style-type: none"> <li>* 1 avaloir le long du bâtiment d'extension;</li> <li>* 1 avaloir devant le bâtiment de stockage big-bag;</li> <li>* 1 avaloir dans l'allée piétonne devant l'extension.</li> </ul> </li> </ul> <p><b>Le jour de l'inspection, l'exploitant n'a pas été en mesure d'identifier l'ensemble des avaloirs déjà équipés. L'inspection a visualisé 3 avaloirs qu'il convient de nettoyer.</b></p> <p><b>L'exploitant a transmis par mail le 5 septembre 2025 un plan de localisation des avaloirs. Le plan indique que 15 kits de filtration sont en place sur 35 grilles d'égout.</b></p> <p><b>Demande à formuler à l'exploitant à la suite du constat :</b></p> <p>L'inspection demande à l'exploitant de :</p> <ul style="list-style-type: none"> <li>➤ finaliser la mise en place des kit anti-pollution sur les avaloirs ;</li> <li>➤ informer de la date du dernier nettoyage des avaloirs;</li> <li>➤ transmettre le mode opératoire de nettoyage du site, dont les avaloirs.</li> </ul> <p><b>Type de suites proposées :</b> Avec suites</p> <p><b>Proposition de suites :</b> Demande de justificatif à l'exploitant, Demande d'action corrective</p> <p><b>Proposition de délais :</b> 1 mois</p>

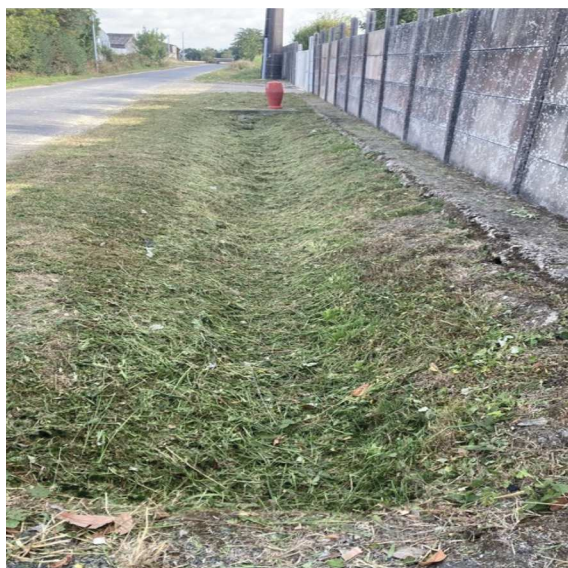
*Fossé entretenu et dénué de plastique*

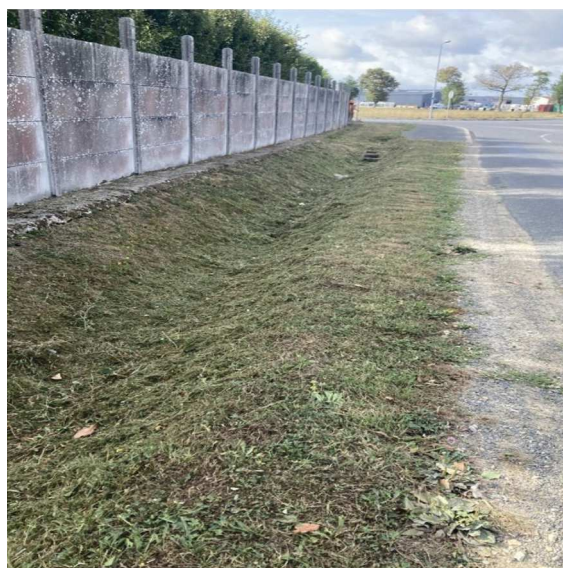
*Fossé entretenu et dénué de plastique*

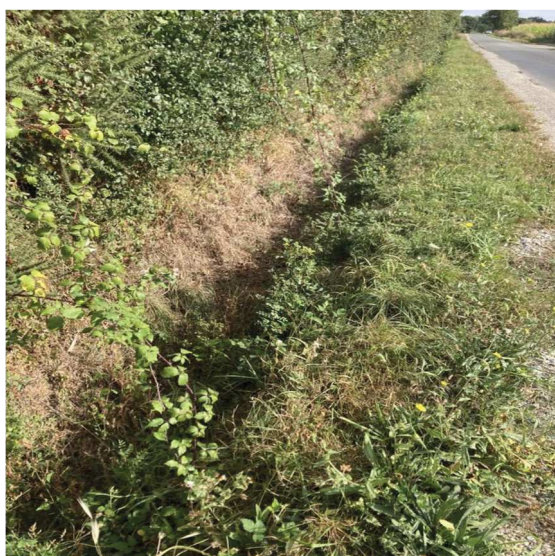
*Fossé propre et entretenu*

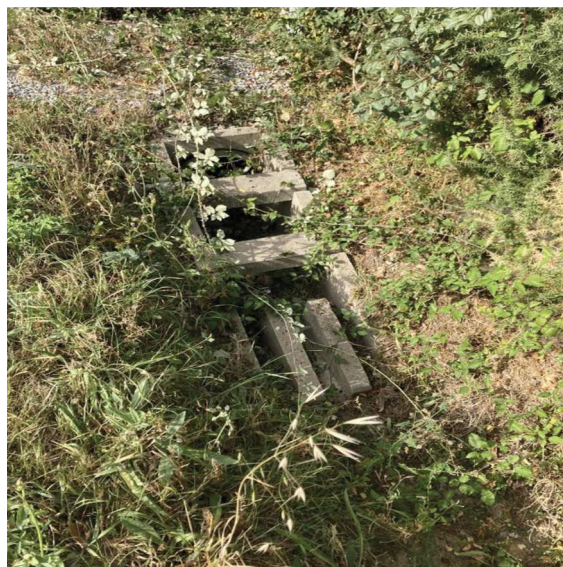
*Aménagement des eaux de ruissellement vers le milieu naturel*

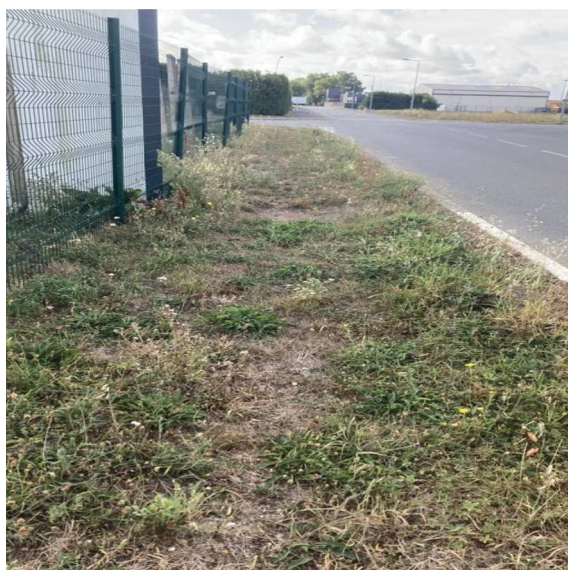
*Bas-côté proche du point de rejet des eaux dans le milieu naturel*

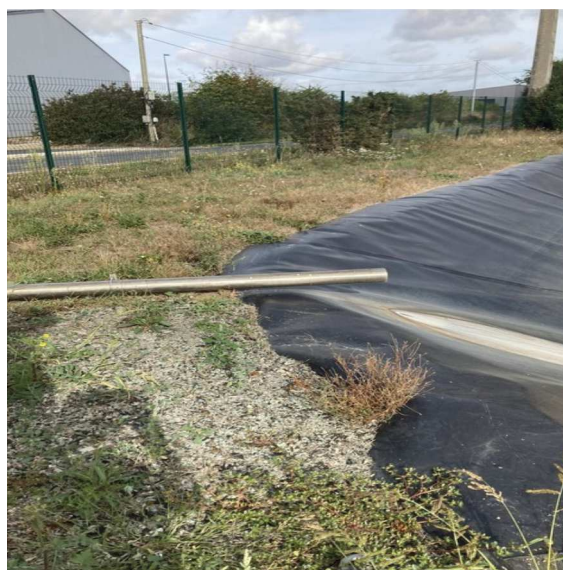
*Abords du bassin de rétention n°1 – absence de plastique*

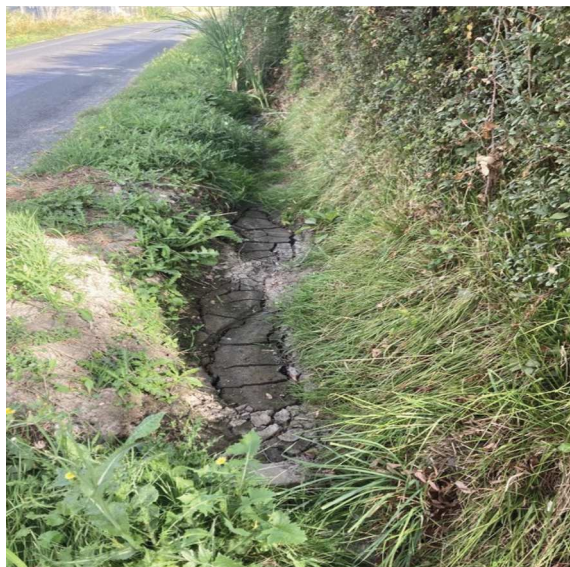
*Fossé d'évacuation des eaux de ruissellement*

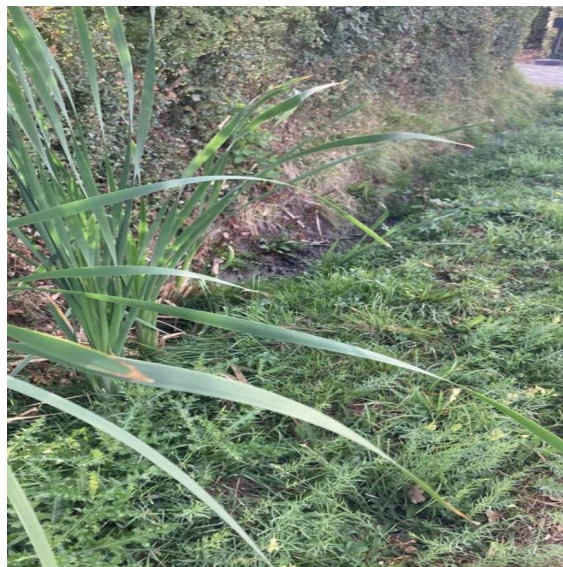
*Fossé en aval du point de rejet des eaux de ruissellement de Suez*

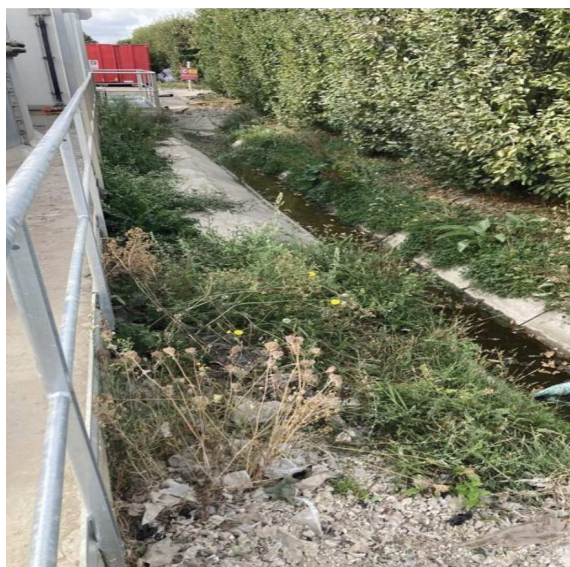
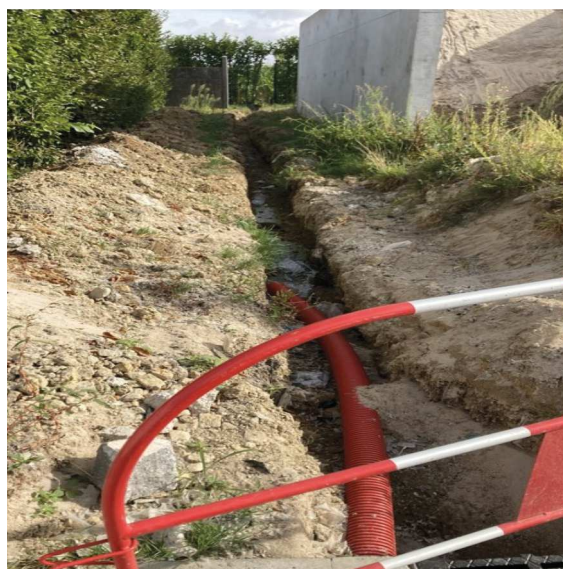
<b>Référence réglementaire :</b> Arrêté Préfectoral du 31/03/2021, article 3.7
<b>Thème(s) :</b> Risques chroniques, Programme de surveillance des mesures pour maîtriser les envois de plastique
<b>Prescription contrôlée :</b>  Toutes les dispositions nécessaires sont prises (capotage, bâtiments fermés, nettoyage du sol, grille à mailles ou filtre sur réseau, ...) pour éviter la dispersion et l'entraînement des fines ou paillettes plastiques sur les voies de circulation du site, dans le réseau d'eaux pluviales, et dans l'environnement. Par exemple, les bennes de récupération des paillettes ou fines plastiques sont capotés. Dans le cas où les dispositions prises n'apparaissent pas suffisantes, il définit un nouveau plan d'action visant à éviter une pollution par les envois et la dispersion de matières plastiques et le tient à disposition de l'inspection des installations classées.
<b>Constats :</b>  <u>Signalement de pollution vers le milieu extérieur par des plastiques et micro-plastiques</u> Suite au signalement de pollution de plastiques et micro-plastiques dans le milieu naturel hors site, l'inspection des installations classées a fait le tour des abords du site. L'inspection s'est notamment rendue : <ul style="list-style-type: none"><li>➤ à l'entrée du site;</li><li>➤ autour des bassins de rétention n°1 et 2;</li><li>➤ au niveau de la zone humide;</li><li>➤ le long des fossés de rejet des eaux vers le milieu naturel.</li></ul> L'inspection a constaté qu'il n'y avait pas de rejet de plastique à l'extérieur du site ni sur les bas-côtés, ni dans les fossés, ni autour des bassins de rétention, ni au niveau de la zone humide. Le jour de l'inspection, une entreprise paysagiste entretenait les abords du site.  <u>Envois de plastiques sur le site</u> Par contre, l'inspection a constaté la présence de <b>très nombreux plastiques</b> sur le site. L'exploitant déclare que le site était en maintenance fin juillet et a repris son activité le 15 août 2025. L'exploitant déclare que le dernier nettoyage du site date du 14 août 2025. L'aspect visuel du site est très sale. Les dispositions prises pour maîtriser les envois de plastique ne sont clairement pas suffisantes.

*Caniveau intérieur en cours d'aménagement  
- pollution par des déchets plastiques*

<b>Demande à formuler à l'exploitant à la suite du constat :</b>  L'inspection des installations classées demande à l'exploitant de procéder sous huitaine au nettoyage complet du site et de transmettre des photos. L'inspection demande également à l'exploitant de lui transmettre les modes opératoires concernant les opérations de nettoyage : organisation, description des actions, fréquence de nettoyage, etc... Enfin, l'exploitant transmet à l'inspection un nouveau plan d'action comme demandé par son arrêté préfectoral en cas d'insuffisance et d'inefficacité des opérations de nettoyage; ce plan visera à éviter une pollution par les envois et la dispersion de matières plastiques.
<b>Type de suites proposées :</b> Avec suites
<b>Proposition de suites :</b> Demande d'action corrective, Demande de justificatif à l'exploitant
<b>Proposition de délais :</b> 1 mois

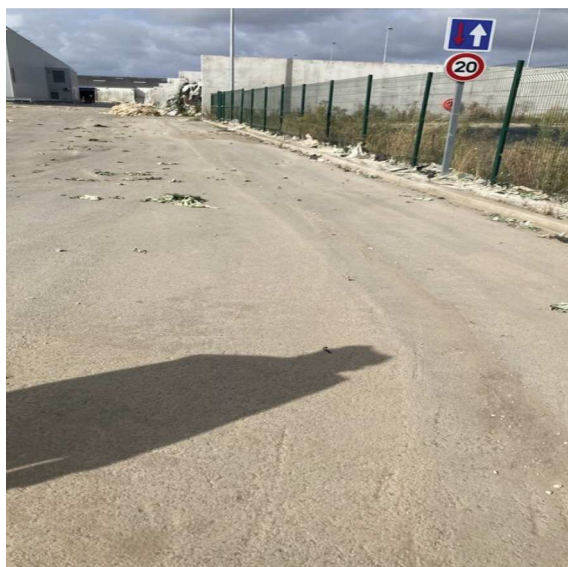
*Déchets de plastique au sol le long du grillage du bassin de rétention n°2*

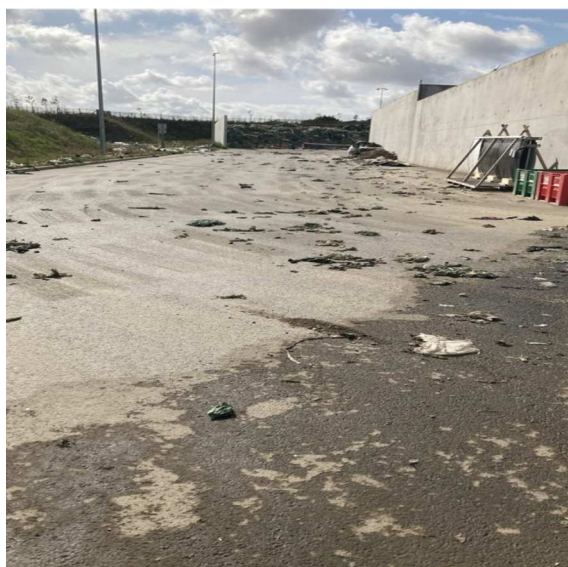
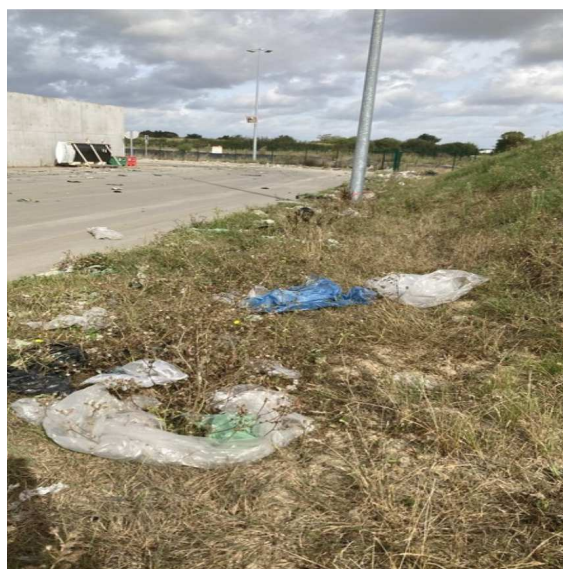
*Déchets de plastique au sol*

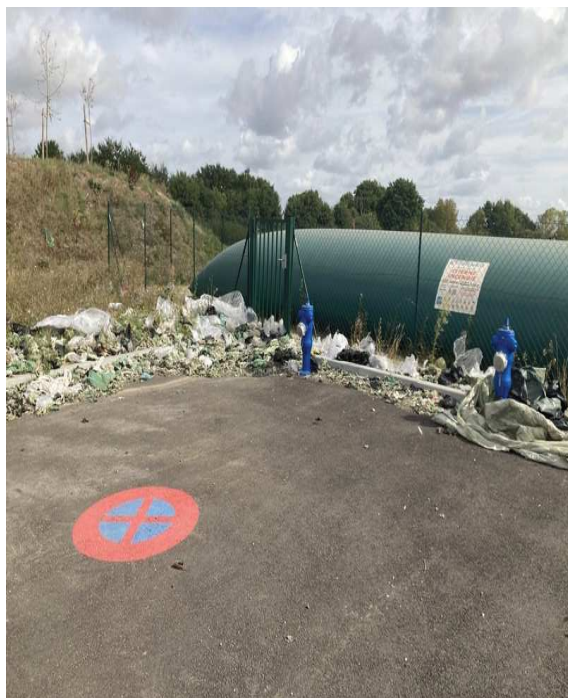
*Déchets de plastique au sol le long de la poche souple*

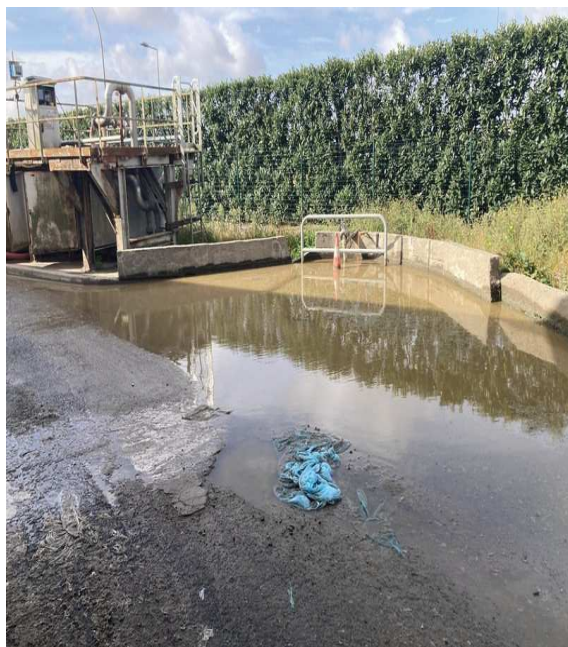
<b>Constats :</b>  L'inspection a constaté des dysfonctionnements au niveau de l'exploitation, entraînant la dispersion de déchets plastiques et de fines plastiques. Deux dysfonctionnements ont été constatés dans le hall de production sur la zone historique du site : <ul style="list-style-type: none"><li>- trémie sur la ligne P en débordement de mousse entraînant une accumulation d'eau et de mousse au sol. Cette eau ruisselle à l'extérieur du bâtiment de production. Des fines plastiques sont également entraînées.</li><li>- 2 caisses grillagées de récupération d'eau sur la ligne de lavage des bâches plastiques. Les caisses grillagées ne sont pas vidées à temps entraînant des débordements d'eau et de plastiques au sol. Cette eau ruisselle à l'extérieur du bâtiment de production. Des fines plastiques sont également entraînées.</li><li>- accumulation d'eau au sol à proximité de la station de traitement des eaux industrielles dû certainement à un défaut de pompe ou une évacuation bouchée. Plusieurs fils électriques baignent dans l'eau. La mare d'eau s'étend et entraîne avec elle des plastiques et des fines de plastiques.</li></ul>

*Évacuation bouchée entraînant une mare d'eau – des fils électriques baignent dans l'eau*

<b>Demande à formuler à l'exploitant à la suite du constat :</b>  L'inspection des installations classées demande à l'exploitant de lui transmettre un rapport d'incident concernant les constats mentionnés ci-dessus. Il indiquera les opérations mises en œuvre pour remédier aux problèmes rencontrés, et les actions prévues pour que les incidents ne se reproduisent plus.  <u>Observation</u> : Les bassins de rétention pourraient utilement être équipés d'une seconde échelle crinoline compte tenu de leur taille.
<b>Type de suites proposées :</b> Avec suites
<b>Proposition de suites :</b> Demande de justificatif à l'exploitant, Demande d'action corrective
<b>Proposition de délais :</b> 1 mois

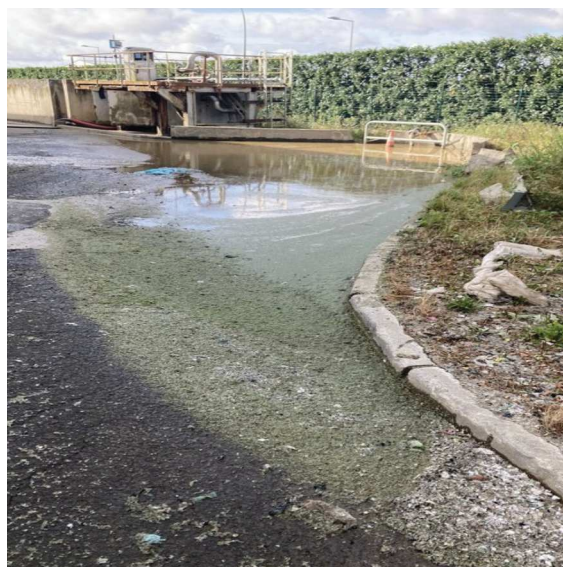
*Accumulation d'eau avec présence de plastiques et de fines plastiques*

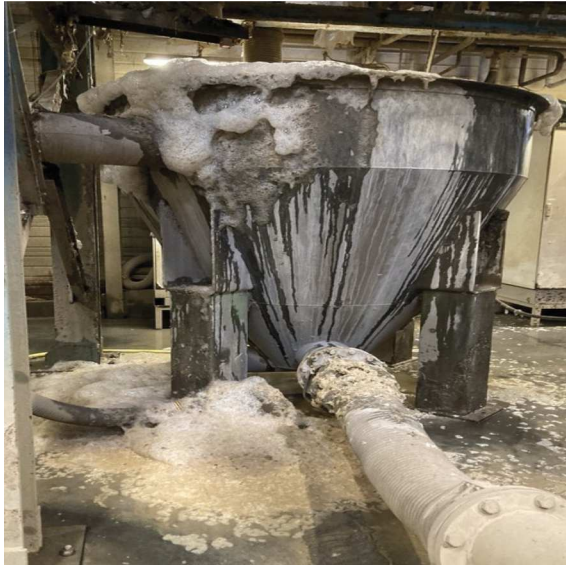
*Trémie débordante de mousse*

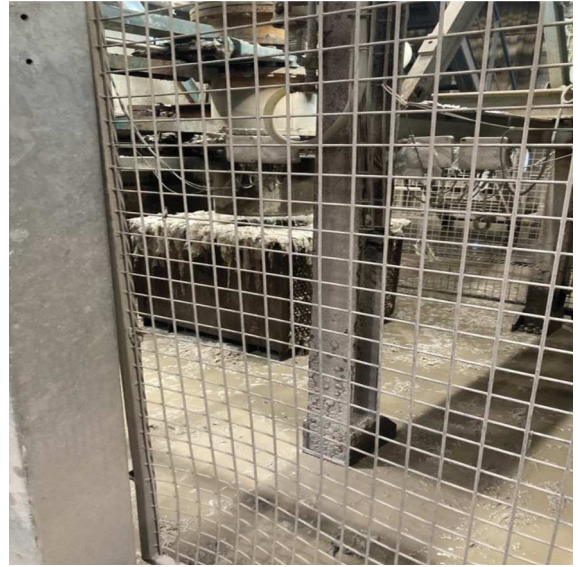
*Caisse grillagée en débordement*

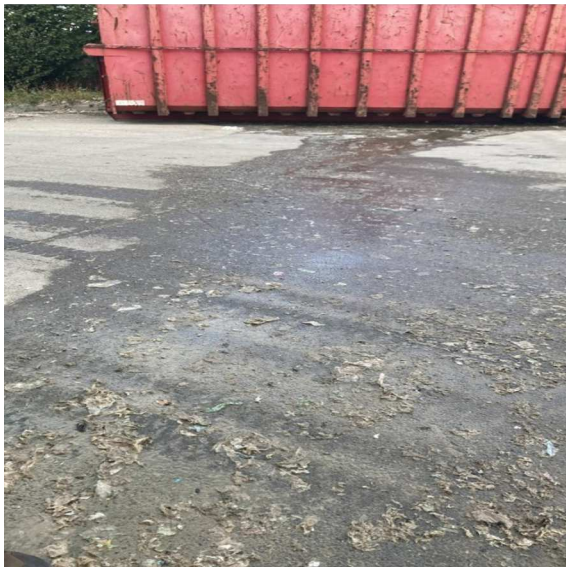
*Déversement d'eau issue de la trémie et des caisses grillagées en débordement*

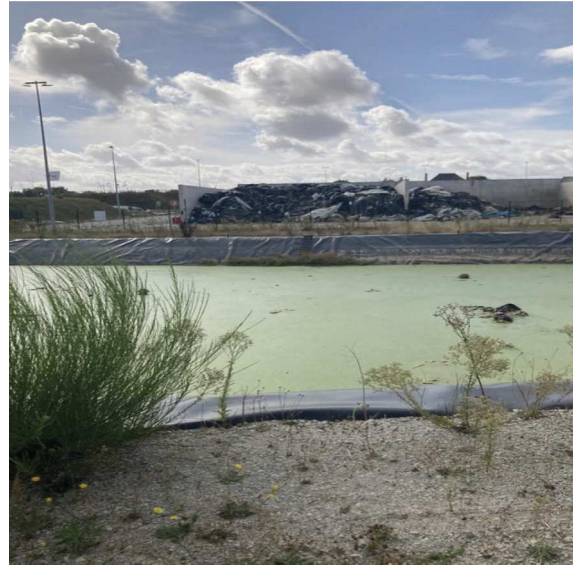
<b>Référence réglementaire :</b> Arrêté Préfectoral du 31/03/2021, article 4.5.4
<b>Thème(s) :</b> Risques chroniques, Bassin de rétention
<b>Prescription contrôlée :</b>  Les boues issues du curage des réseaux (bassins de traitement d'eau, rétention incendie, bassin d'orage...) sont analysées. Elles peuvent être envoyées en installation de stockage de déchets inertes si elles répondent aux critères d'admission des déchets inertes dans ce type d'installation.
<b>Constats :</b>  L'inspection des installations classées a constaté que le bassin n° 1 était presque vide. Le bassin n°2 est recouvert de lentilles vertes. L'exploitant déclare qu'un curage des bassins est prévu au mois de septembre 2025.
<b>Demande à formuler à l'exploitant à la suite du constat :</b>  L'inspection demande à l'exploitant de lui transmettre les rapports d'analyses réalisées sur les boues de curage des bassins. L'exploitant indiquera la filière retenue pour le traitement des boues. L'exploitant indiquera la date du dernier curage et la filière qui avait été retenue pour le traitement (transmettre les preuves du traitement effectué).

*Bassin n°2 - présence de plastique*

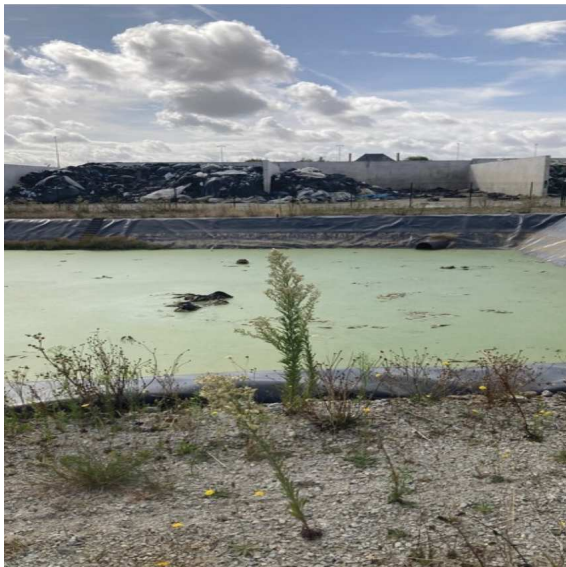
*Bassin n°2 - recouvert de lentilles d'eau*
