Rapport de l'Inspection des installations classées

Visite d'inspection du 23/12/2025

SERMIX (Ex:EVIALIS France)

Références : 2025-770_INSP_SERMIX (ex-EVIALIS) – Longué-Jumelles_RAP
Code AIOT : 0006302306

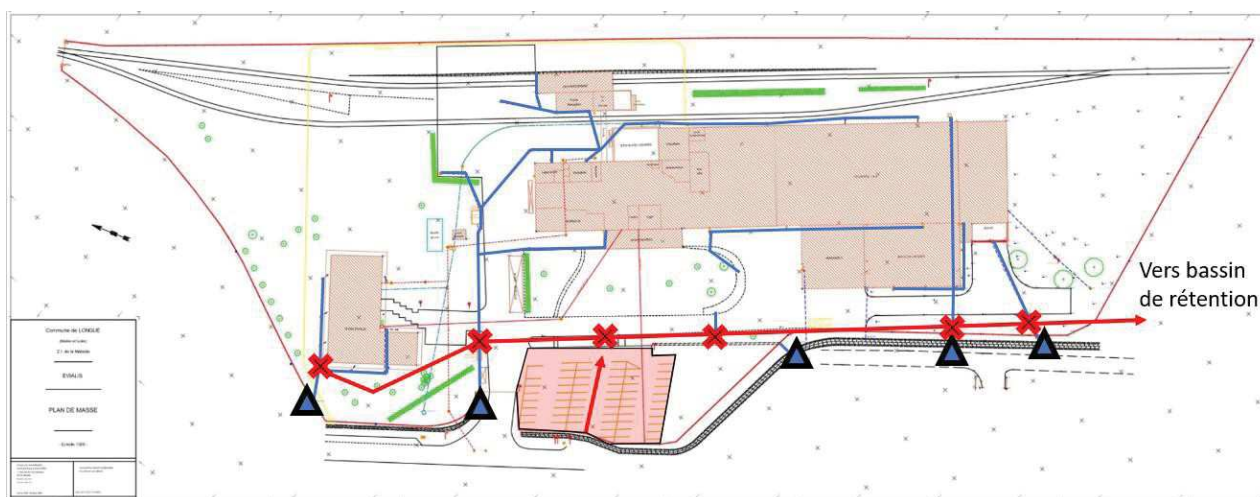
Détail des conduites à intercepter et nouvelle canalisation envisagée

Le principe général préconisé est la pose d'une canalisation qui va venir intercepter les rejets actuels d'eaux pluviales pour les diriger vers un bassin de rétention/confinement sur la parcelle 218 située au sud du site.

Le confinement des eaux d'extinction d'incendie dans un ouvrage unique nécessite d'apporter des modifications aux réseaux EP existants pour raccorder ces 5 exutoires au futur bassin de confinement.

La connexion entre les réseaux 1 et 2 nécessite la pose d'une canalisation de 55 ml, jusqu'au nouveau regard de sectionnement amont à créer.

La connexion entre les réseaux 2 à 5 nécessite la pose d'une canalisation de 210 ml depuis le sud du bâtiment administratif jusqu'à l'emplacement du nouveau bassin de rétention.

Cette unique canalisation va intercepter les réseaux EP du site ainsi que les eaux de ruissellement du parking et le traverser du nord au sud.

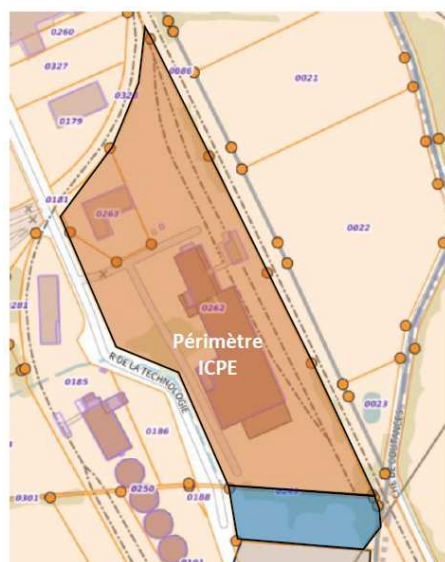
Le bassin de confinement est envisagé au Sud du site d'EVIALIS. Il doit s'étendre sur une partie de la parcelle ZN 0218 représentée ci-dessous.

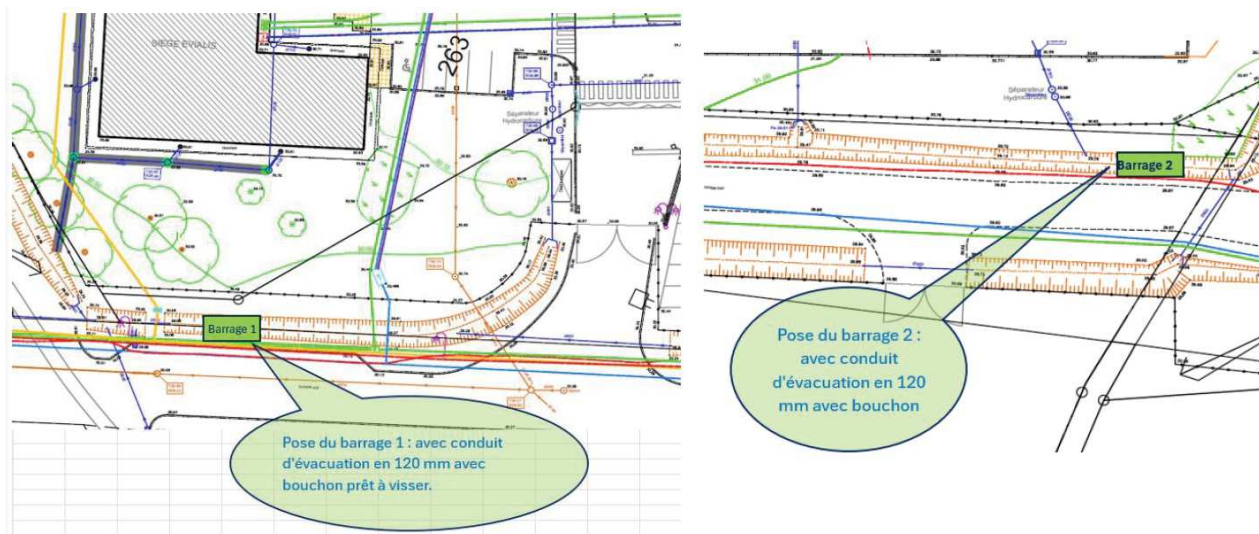
L'exploitant propose la création de deux barrages dans les fossés communaux, avec l'accord de la commune, pour isoler facilement le site en cas d'incendie (Voir plan ci-dessous).
