Rapport de l'Inspection des installations classées

Visite d'inspection du 09/10/2023

BOUYER LEROUX SA

30 rue de la Tuilerie
BP 4
85570 Saint-Martin-des-Fontaines

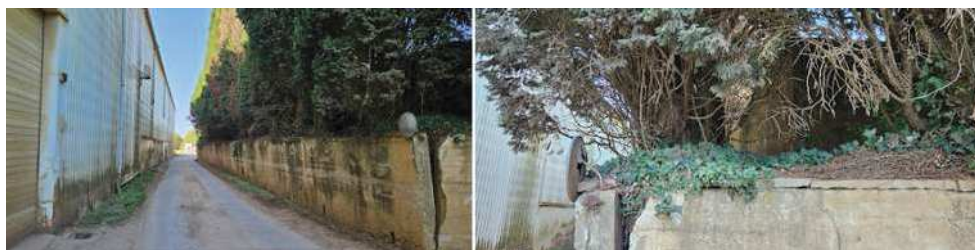
En outre, le mur de séparation avec le cimetière communal, et longeant la piste passant devant zone de préparation des argiles, est très fortement abîmé. Cette piste se trouve en contre-bas de ce mur.

Une haie de sapins est positionnée sur la partie haute du mur qui subit la poussée des terres et des racines de ces arbres. Un autre mur d'enceinte du cimetière est positionné juste après ces arbres.

Des travaux de confortement apparaissent nécessaires pour ce mur, qui nécessiteront l'abattage des arbres, ce qui va accentuer le ressenti visuel depuis le village voisin. Des mesures compensatoires devront être mises en œuvre.

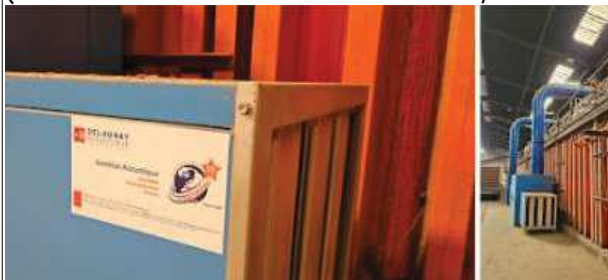
- Installation d'un silencieux à bulbe + coude insonorisé en toiture pour la sortie de l'aspiration de la zone de préparation des terres
- Déplacement ventilateur air sciure U3 à l'intérieur de l'usine avec caisson insonorisé
- Gainage rejet d'air U3
- Gainage rejet d'air U5

L'inspection a pu vérifier les travaux réalisés, ainsi que le fonctionnement de l'ensemble de l'usine (fonctionnement des usines U3 et U5, et de la zone de préparation des terres).

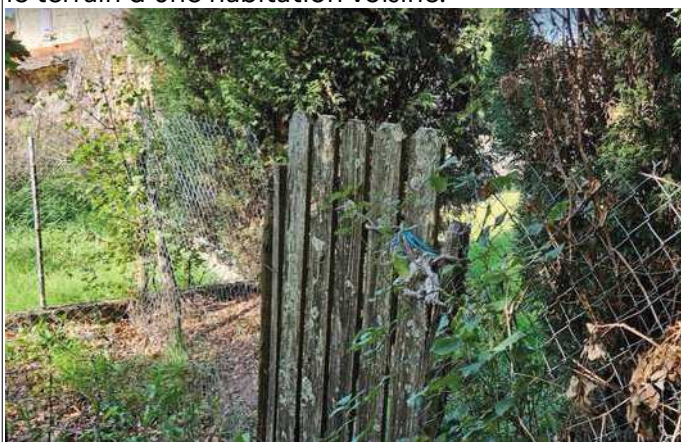
Lors de la mise en place d'un des sonomètres en limite du site, à l'angle Nord du site derrière les stocks de palettes, l'inspection a constaté que la clôture comprenait un portail piéton d'accès vers le terrain d'une habitation voisine.

L'exploitant semblait ne pas connaître l'existence de ce portail qui ne devrait pas exister.

Cet endroit étant tout de même clôturé, et le portail correctement fermé par des liens, l'inspection ne propose pas de suite mais demande à l'exploitant si une action corrective est nécessaire.
