Rapport de l'Inspection des installations classées

Visite d'inspection du 23/09/2025

BOUYER LEROUX SA

30 rue de la Tuilerie
BP 4
85570 Saint-Martin-Des-Fontaines

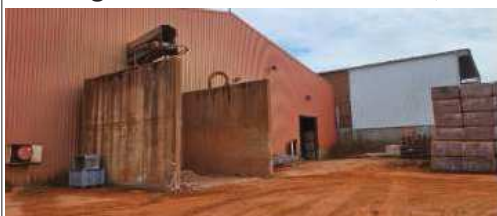
> le stockage extérieur des "casseaux" de production (déchets cuits) s'effectue à même le sol. Leur stockage ou manutention peuvent générer des poussières. Un brumisateur annulaire autour de la jetée des casseaux et un diffuseur fixe sont installés (leur efficacité n'a pas été vue en visite, le stockage étant vide à ce moment)

La jetée des casseaux de production s'effectue en extérieur, et n'est protégée que par 2 murs assez courts ; elle est équipée d'un système d'aspersion. L'exploitant prévoit des travaux pour prolonger horizontalement les murs servant à l'entreposage provisoire de ces casseaux de production. Lors de la visite, cette zone était vide de casseaux et n'était pas en fonctionnement.

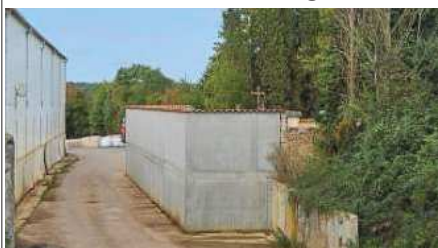
- > les voies de circulation internes au site sont en très bon état, et entièrement bitumées. Aucun dépôt de boues ou de poussières n'y a été constaté.
- > le site dispose de 2 accès pour les apports d'argiles et les véhicules visiteurs, et pour les poids lourds dédiés aux livraisons. Ces 2 accès ne présentent pas de nuisances sur la route départementale RD66.
- > Il y a très peu de surfaces engazonnées sur le site, car les surfaces sont principalement utilisées pour le stockage de produits finis.
- > en direction du centre bourg, un écran végétalisé est en place. Un linéaire de cyprès a été supprimé sur près de 30 m le long du cimetière communal - ces cyprès se trouvaient en dehors du site, et n'offraient pas un masquage visuel complet (espacement entre les troncs). Le mur de soutien a été refait intégralement sur une hauteur doublée.
