Rapport de l'Inspection des installations classées

Visite d'inspection du 20/03/26

PAPREC GRAND OUEST

Références : EC-2026-130-INSP-PAPREC GRAND OUEST-Seiches-sur-le-Loir-RAP

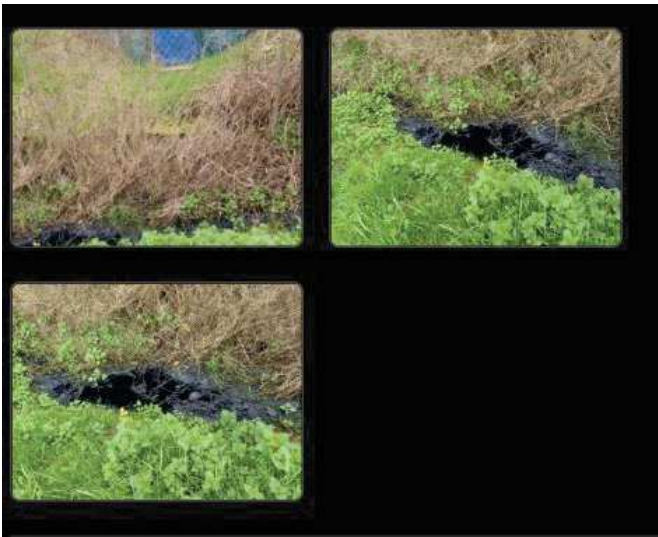
Les photos transmises dans le mail sus-mentionné donnent à voir un écoulement noirâtre dans le fossé rue de l'Industrie et jouxtant le site PAPREC GRAND OUEST.

Photographies du rejet au point n° 3 prises le 17 mars par le plaignant

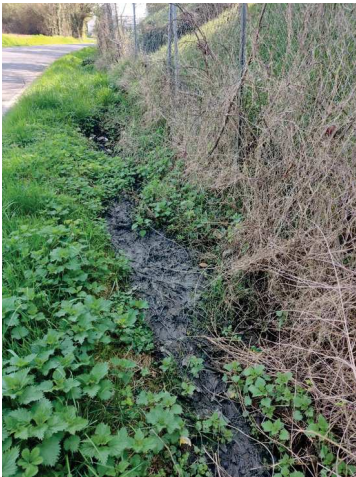
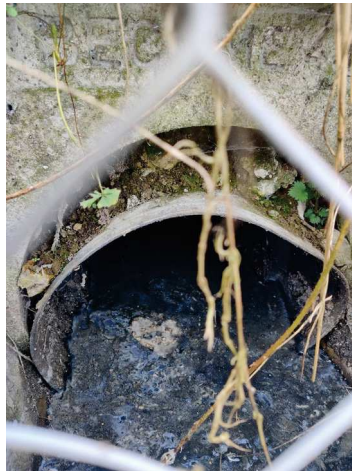
L'inspection des installations classées constate le 20 mars 2026 matin à l'extérieur de l'enceinte PAPREC GRAND OUEST, la présence d'un sillon boueux noirâtre sur environ 5 mètres linéaires au sein du fossé longeant la rue de l'industrie au droit d'un point de rejet du site PAPREC GRAND OUEST.

L'inspection constate la présence d'une buse derrière le grillage clôturant le site PAPREC GRAND OUEST d'où émane un rejet épais, de couleur grisâtre avec un voile blanc et odorant (odeur type fosse septique).

Photographies prises au point de rejet n° 3 lors de la visite du 20/03/2026

- remettre en état le fossé longeant la rue de l'Industrie en procédant au pompage, à l'évacuation et au traitement dans une filière adaptée et dûment autorisée des effluents et boues issus de la remise en état de ce fossé. L'exploitant réalise un nettoyage/curage de l'ensemble du réseau de récupération des eaux de ruissellement du site.

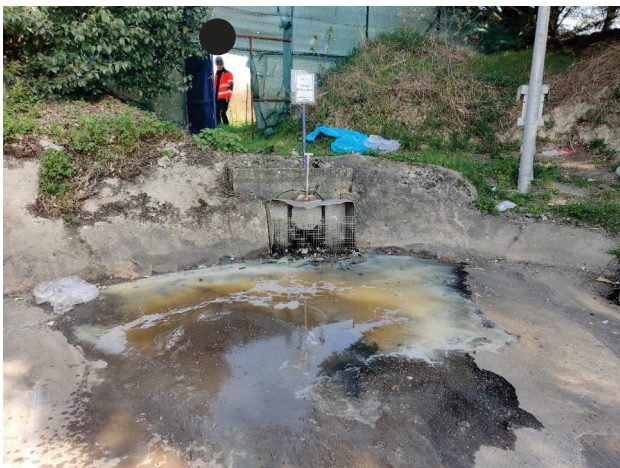
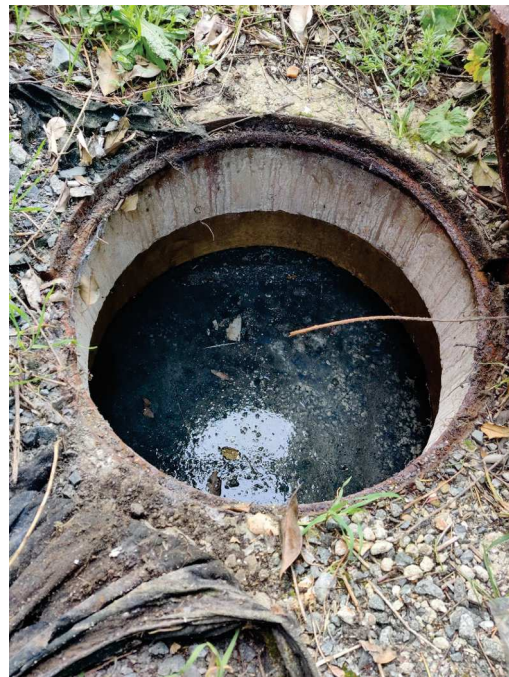
L'avaloir n° 3 est aménagé en pied de talus et forme une cuvette de récupération des eaux pluviales. Lors de la visite l'inspection constate une flaque stagnante avec une coloration brunâtre et un voile laiteux en surface.

L'inspection visuelle, réalisée après ouverture du premier regard du séparateur à hydrocarbures et du regard situé en aval avant du rejet dans le fossé, a mis en évidence la présence d'un voile blanchâtre en surface, accompagnée d'une odeur caractéristique de milieu septique.

Ces observations mettent en évidence un dysfonctionnement du séparateur à hydrocarbures ayant entraîné un rejet non conforme vers le milieu naturel. Par ailleurs, le dispositif de traitement en place semble inadapté au traitement des eaux de ruissellement sur cette partie du site.

Avaloir du point de rejet n° 3 et ouverture d'une trappe de visite du séparateur à hydrocarbures

- cesser tout rejet dans le milieu naturel d'eaux de ruissellement polluées ou susceptibles d'être polluées non préalablement traitées par un dispositif de traitement approprié aux substances présentes dans ce rejet ;
- réaliser des prélèvements par un laboratoire accrédité COFRAC d'eau et de sédiments au droit du point de rejet n° 3 dans le fossé et après passage dans le séparateur à hydrocarbures ainsi que sur chacun des points de rejets de son site ;
- transmettre à un laboratoire agréé des prélèvements en vue de la réalisation des analyses

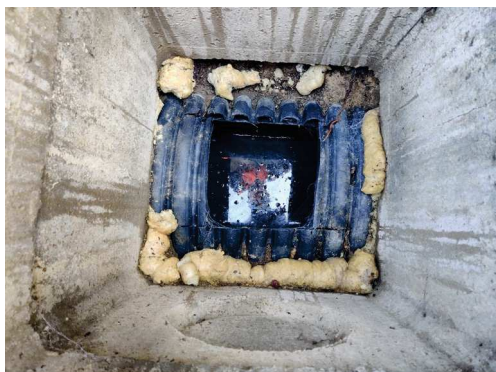
A hauteur du point de rejet n° 3, l'ouverture d'un regard de visite du séparateur à hydrocarbures ainsi que du regard situé à l'aval avant rejet dans le fossé a permis de constater la présence, en surface des eaux, d'un voile blanchâtre accompagné d'une odeur de type fosse septique.

Ces éléments traduisent un fonctionnement dégradé de l'ouvrage, susceptible d'entraîner un rejet non conforme vers le milieu naturel. Ils sont également révélateurs d'une possible présence d'eaux polluées ou d'un dysfonctionnement du dispositif de traitement.

Par ailleurs, le dispositif de traitement en place apparaît inadapté à la nature des eaux collectées (eaux de ruissellement potentiellement chargées), ce qui limite son efficacité.

Ouverture de la trappe de visite donnant à voir l'aspect du rejet après passage dans le séparateur à hydrocarbures et avant rejet dans le fossé.

- de transmettre dans un délai de 15 jours les justificatifs de l'entretien des séparateurs à hydrocarbures au titre de l'année 2025 ;

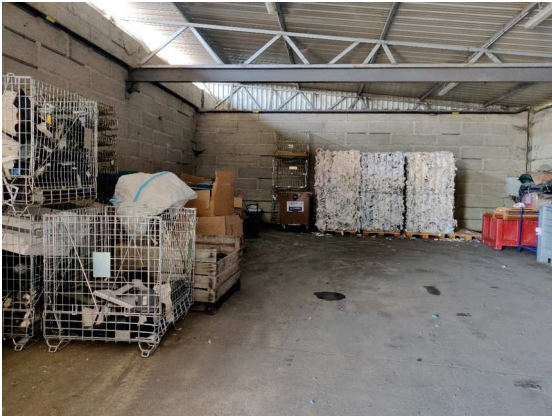
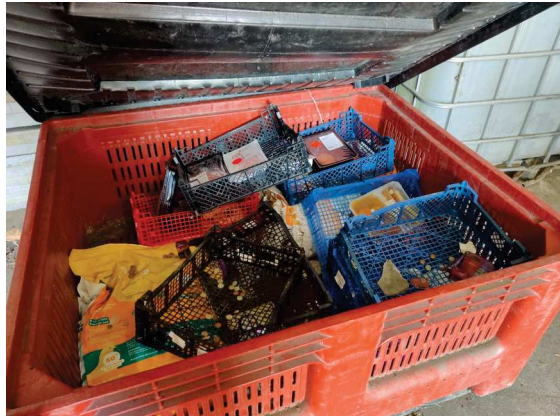
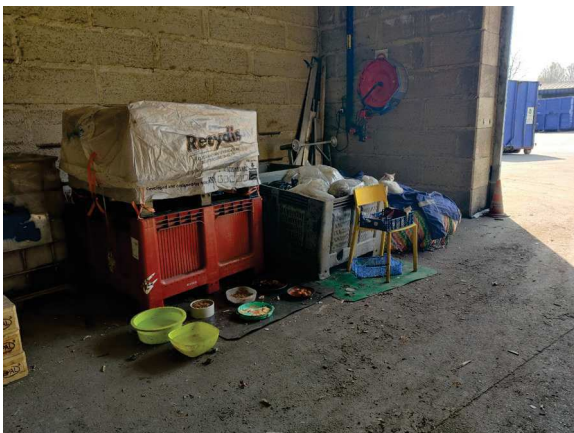
Lors de la visite, l'inspection a constaté, au sein du bâtiment D dédié au stockage des déchets d'équipements électriques et électroniques (D3E) et des déchets dangereux, la présence d'un mélange de déchets hétérogènes non autorisés.

- trois palettes comportant chacune deux balles de papier compacté ;
- des conteneurs grillagés contenant des PAM ;
- trois palox plastiques contenant du papier déchiqueté ;
- des poubelles plastiques vides ;
- des palox contenant des emballages souillés ainsi que des extincteurs ;
- des palox contenant des déchets en mélange non identifiés ;
- un palox plastique contenant des barquettes de viande et des croquettes pour animaux ;
- un espace destiné à l'accueil de chats errants.

Bâtiment D dédié aux déchets dangereux

- revoir l'organisation des flux et des stockages du bâtiment D dédié aux déchets dangereux.
- procéder à l'évacuation des déchets plastiques stockés sur le parking à bennes et de transmettre les justificatifs ad-hoc dans le même délai.

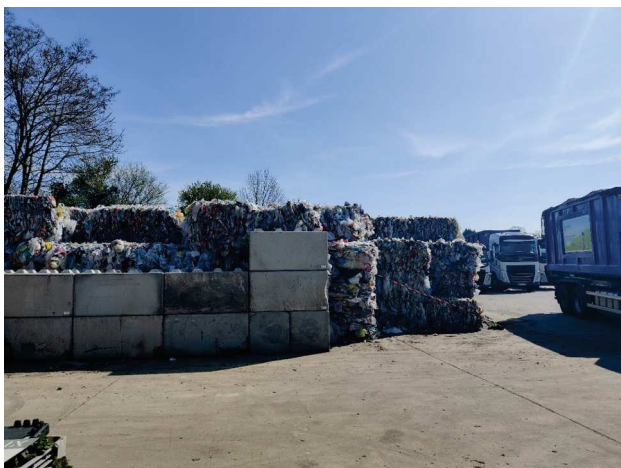
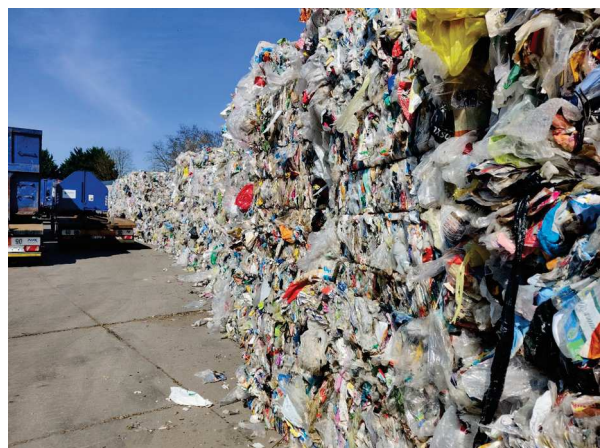
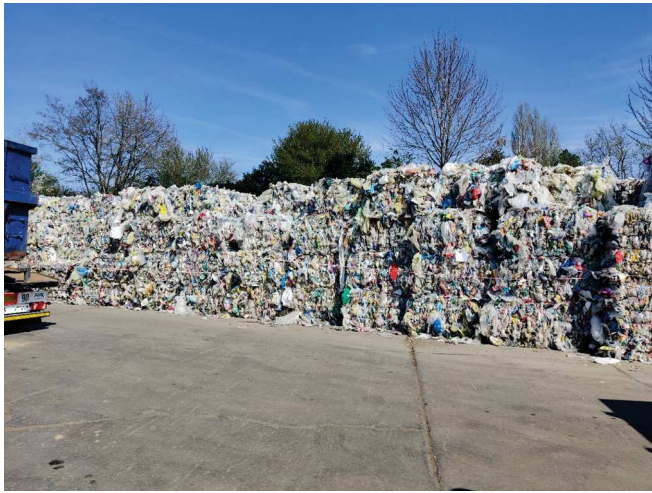
Sur la partie consacrée au parking à bennes, il a été constaté le stockage de balles de déchets plastiques sur une hauteur supérieure à 3 mètres, sur une surface estimée à plus de 350 m². Le stockage est positionné dans un espace contraint, compris entre un talus végétalisé en limite de propriété et des bennes, sans dégagement suffisant, ce qui est susceptible de compromettre les conditions d'intervention en cas d'incendie.

Par ailleurs, l'étude de flux thermique fournie dans le porter à connaissance complété en date du 31 octobre 2025 ne mentionne pas de stockage de déchets sur le parking à bennes.

Stock de balles de plastiques sur le parking à bennes

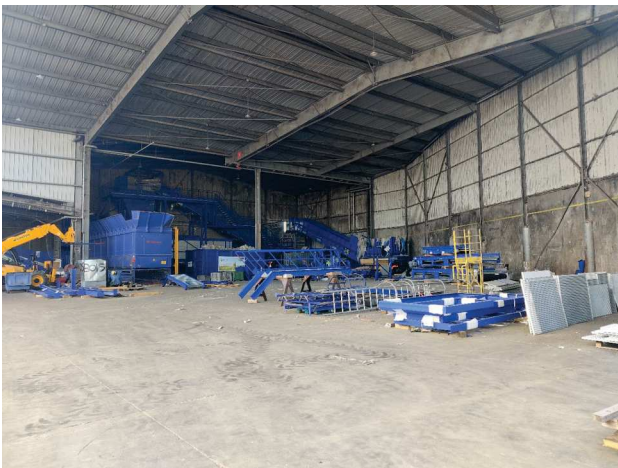
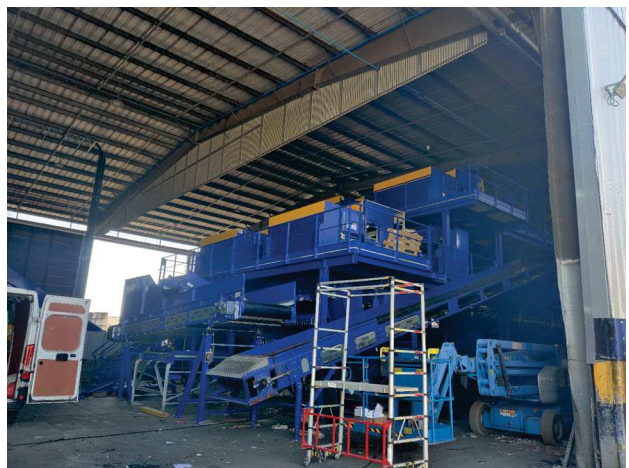
Le jour du contrôle, l'inspection constate que des travaux sont en cours sur le site pour l'installation d'un deuxième transformateur et le montage de nouveaux équipements d'une nouvelle ligne de tri et traitement (broyage) de déchets plastiques.

L'inspection constate de l'extérieur que des nouvelles machines sont en cours d'installation dans les bâtiments A et C.

L'inspection rappelle à l'exploitant que le stockage de plastiques sur le parking à bennes, la nouvelle activité de traitement de déchets plastiques et le stockage de plâtre n'ont à ce jour pas été autorisés compte-tenu de l'absence de transmission des éléments demandés le 21 novembre 2025 .

Travaux en cours – installation de la nouvelle ligne dédiée aux plastiques

L'inspection demande à l'exploitant, dans un délai de trois mois, de lui transmettre un porter à connaissance complet et régulier, incluant notamment la décision issue de l'examen au cas par cas déposé le 05/11/25.
