Rapport de l'Inspection des installations classées

Visite d'inspection du 21/05/2025

OUEST PRODUCTION

Impasse de La Raye
85220 La Chaize-Giraud

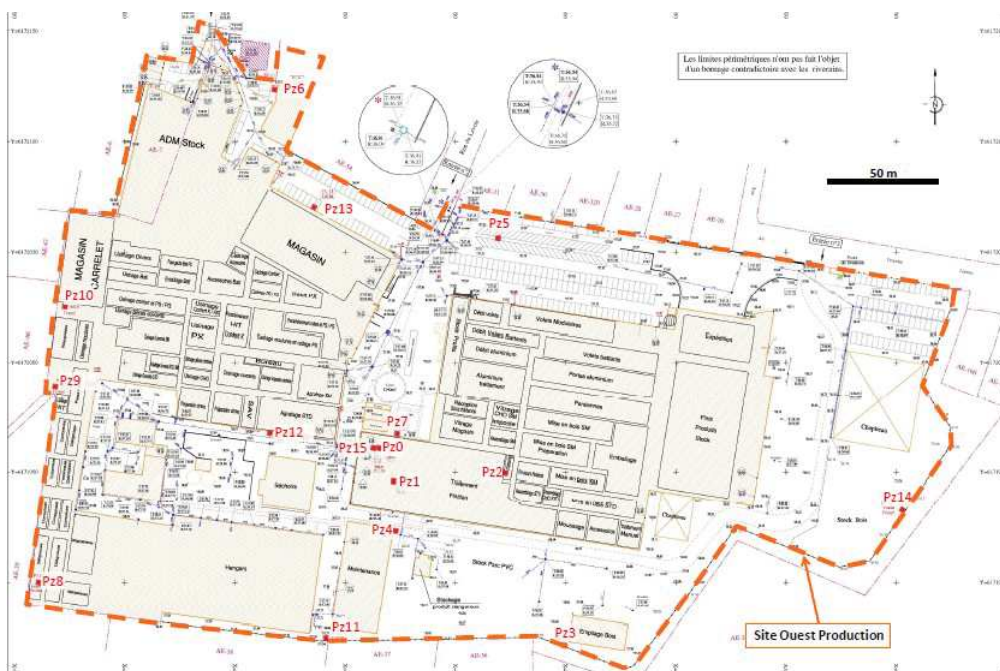
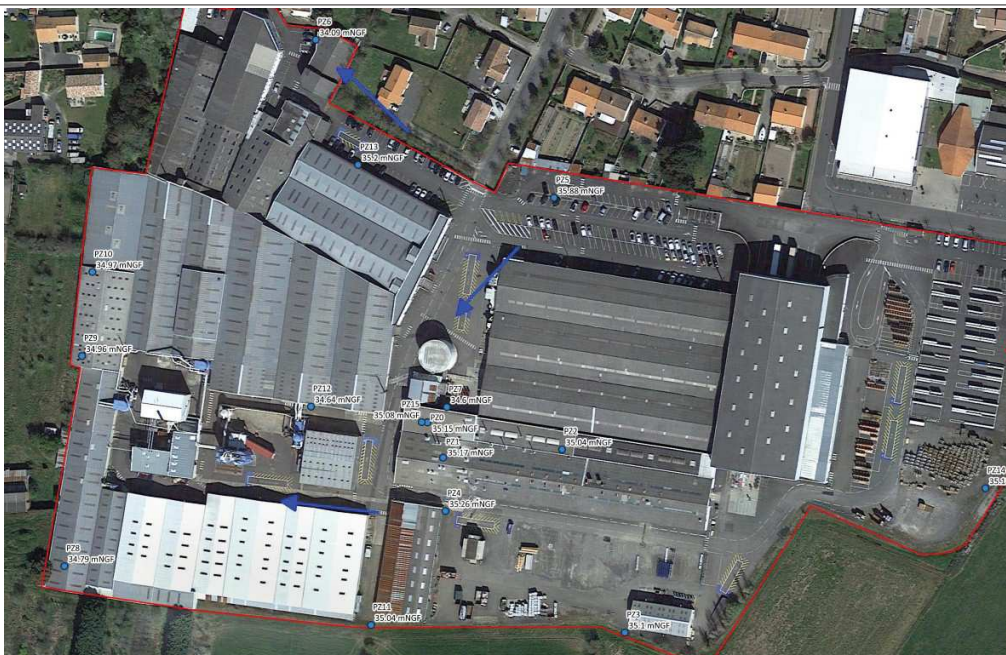
Le programme de surveillance imposé est respecté. La dernière campagne a été réalisée en septembre/octobre 2024 (rapport de janvier 2025).

Les principaux résultats de cette dernière campagne de mesures sont synthétisés ci-après. Les valeurs de référence mentionnées sont issues de l'arrêté ministériel du 17 décembre 2008 établissant les critères d'évaluation et les modalités de détermination de l'état des eaux souterraines et des tendances significatives et durables de dégradation de l'état chimique des eaux souterraines.

- Propiconazole (valeur de référence égale à 0,1 µg/l) :
 - Anomalies très importantes (jusqu'à 95 µg/l) au niveau de la source de pollution (Pz0, Pz7 et Pz15). Depuis 2010, une légère baisse est observée sur Pz0, tandis qu'une hausse est observée sur Pz15.

- Aucune anomalie sur les ouvrages implantés en limite de site, en aval hydrogéologique de la source de pollution (Pz8, Pz9, Pz10).
 - Anomalies notables (jusqu'à 1,8 µg/l) en amont hydrogéologique (Pz5, Pz14) ou en latéral (Pz6, Pz11, Pz13) de la source de pollution. Néanmoins, le rapport de mesures indique que l'écoulement des eaux souterraines au droit du site d'étude est difficilement appréhendable, compte tenu du contexte hydrogéologique fracturé, de la position du site sur un point haut topographique, ainsi que d'une influence possible des réseaux et structures enterrés. Ainsi, même pour les ouvrages identifiés en amont de la source de pollution, ces anomalies pourraient être liées aux activités du site. Une nouvelle campagne réalisée en octobre 2024 sur Pz5, Pz6, Pz11 et Pz14 a conclu à l'absence d'anomalie (résultats < LQ).

- Tébuconazole (valeur de référence égale à 0,1 µg/l) :
 - Anomalie modérée (0,35 µg/l) en aval hydrogéologique de la source de pollution (Pz9). Aucune anomalie au niveau de la source de pollution, alors que cette substance a régulièrement été quantifiée lors de précédentes campagnes.

- Trichloréthylène (valeur de référence égale à 10 µg/l) :
 - Anomalies modérées (jusqu'à 40 µg/l) au niveau de la source pollution (Pz0, Pz7 et Pz15) et absence de quantification sur les autres ouvrages (notamment en limites de site). Depuis 2010, une tendance à la baisse des concentrations est observée.
