## **Rapport de l'Inspection des installations classées**

Visite d'inspection du 06/10/2022

### **TRIVALIS**

Le présent rapport rend compte de l'inspection réalisée le 06/10/2022 dans l'établissement TRIVALIS implanté Le Taffeneau 85180 LES SABLES-D'OLONNE. Cette partie « Contexte et constats » est publiée sur le site Géorisques (<https://www.georisques.gouv.fr/>).

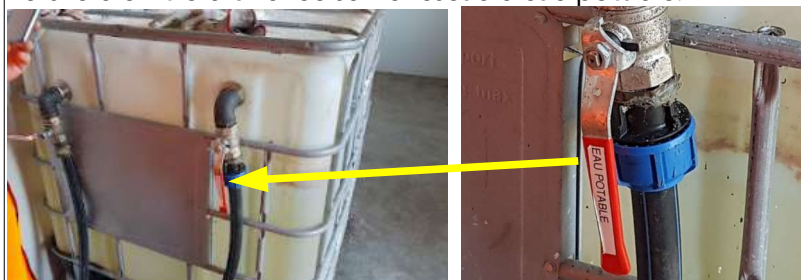
**Constats :** Suite à un audit portant le système de traitement de l'air en début d'année 2022, le prestataire a constaté que l'eau prélevée dans un des bassins d'eau pluviale n'avait pas une qualité suffisante pour l'aspersion du média filtrant à base d'écorces du biofiltre. En effet, certaines buses d'aspersion se bouchaient. Le responsable du site a pris la décision de basculer l'aspersion sur une alimentation en eau potable, pour environ 200 m<sup>3</sup>/j.

L'inspection constate que depuis plusieurs mois, la mauvaise qualité de l'eau pluviale dans le bassin de collecte était connue et que cette information n'avait pas été remontée à l'exploitant TRIVALIS par son sous-traitant.

Lors de la visite, l'inspection a constaté le fonctionnement effectif de la pompe d'injection d'eau vers le biofiltre branchée sur le réseau d'eau potable.

**Observations :** L'inspection considère que le recours à de l'eau potable pour les biofiltres ne doit rester qu'une solution de secours, ce qui est d'autant plus vrai que la Vendée est en situation de sécheresse depuis plusieurs mois.

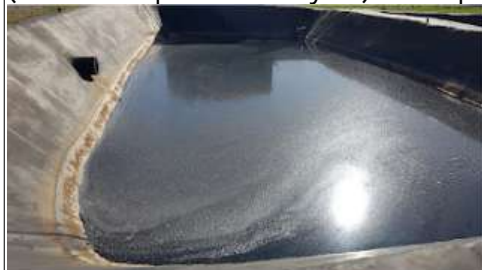
**Constats :** Le 12/09/2022, l'inspection a reçu de la part de la police de l'eau une information sur des rejets anormaux dans le ruisseau du Tanchet en aval des rejets de l'usine de tri mécanobiologique. L'exploitant a reconnu des rejets anormaux, et a effectué des prélèvements le 13/09/2022 pour analyses. Ces analyses ont montré notamment un rejet en DCO de 520 mg/l.

Toutefois, les éléments recueillis en inspection ne permettent pas de conclure sur l'origine de la pollution dans le bassin d'eaux pluviales. L'exploitant doit compléter cette fiche par une analyse des causes profondes expliquant l'origine de la contamination du bassin.

Toutefois, l'inspection a montré que le dernier bassin avant rejet présentait une qualité visuelle (confirmée par des analyses) incompatible avec un rejet au milieu naturel.

← couleur foncée et surnageant visible

**Observations :** Selon les éléments recueillis, il semble l'incident soit en lien avec le fonctionnement

des biofiltres. Depuis le mois de mai 2022, l'eau pluviale dans le bassin incriminé n'avait plus une qualité suffisante pour être utilisée en aspersion des biofiltres. Toutefois, l'exploitant n'a pas cherché immédiatement les raisons de cette dégradation de qualité, et n'a pas nettoyé ce bassin. C'est seulement en septembre 2022 que la décision de vider le bassin a été prise. Le 07/09/2022, le sous-traitant a mis une pompe pour transférer l'eau vers la zone de maturation, mais un souci avec la pompe n'a pas permis cette opération.

L'exploitant doit donc examiner les raisons pour lesquelles ce bassin d'eau pluviale a pu se dégrader aussi fortement.

- indiquer comment la qualité de ce bassin d'eau pluviale a t'il pu autant se dégrader ?
- proposer des solutions d'amélioration autour des bassins d'eaux pluviaux pour éviter qu'ils ne soient contaminés ;
- proposer un renforcement de la surveillance de son site sur l'environnement (contrôle et fréquence amont et aval du ruisseau par exemple)
