Rapport de l'Inspection des installations classées

Visite d'inspection du 30/06/2025

CARRIERES KLEBER MOREAU SA

Références : D 25.0284
Code AIOT : 0006303035

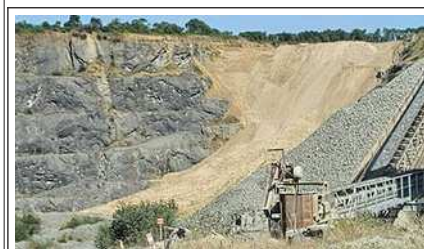
En fond de carrière, au pied de la zone de verse des inertes, l'exploitant a créé un merlon issu de matériaux perdus d'exploitation et stables (blocs et empierrement) pour stabiliser la pente importante.

Zone de remblaiement

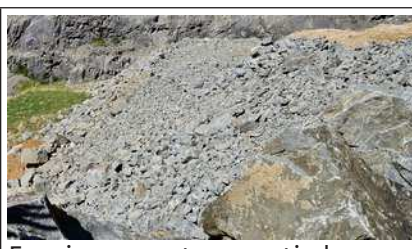
Empierrement en partie basse
