Rapport de l'Inspection des installations classées

Visite d'inspection du 09/05/2023

TRIVALIS

La visite d'inspection a porté essentiellement sur la réception d'un nouveau casier de stockage de déchets CB10. Elle s'est déroulée en présence du bureau d'étude indépendant qui a validé les travaux.

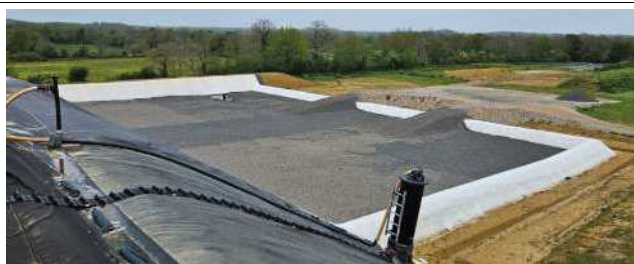
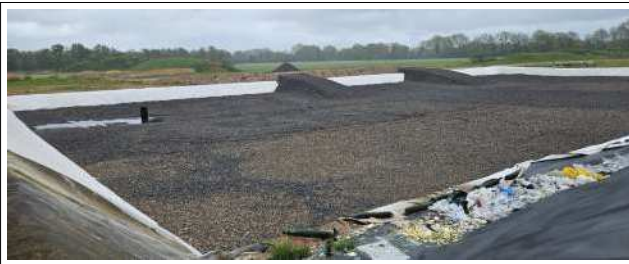
Vue sur le casier CB10

La visite a permis de constater la bonne réalisation des travaux de préparation du nouveau casier de stockage CB10. Les documents associés à ces travaux, incluant l'ensemble des vérifications qualifiées réglementaires ont été transmis à l'inspection et examinés.

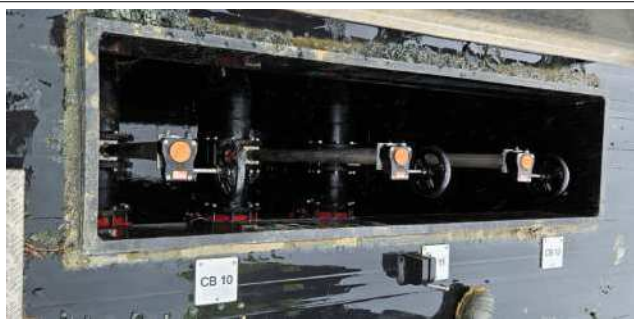
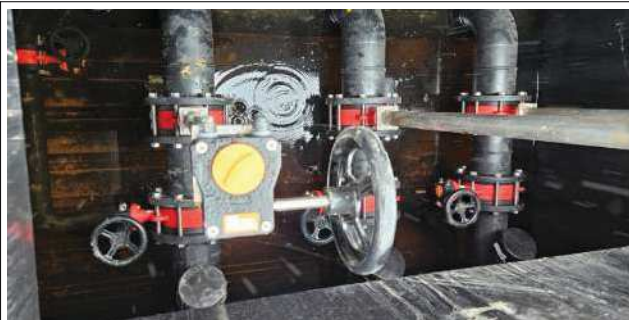
Chambre à vannes

Constats : Les lixiviats sont évacués des casiers de manière gravitaire vers un ouvrage de vannage puis vers un poste de relevage avant d'être refoulés via une canalisation enterrée dans l'accotement de la piste périphérique Nord jusqu'à son raccordement à la canalisation de refoulement existante en aval du poste dédié aux casiers CB7/CB8/CB9. Elle a été mise en place au sein de la même tranchée technique que celle du réseau électrique (câblage sous fourreau TPC 70/90).
