## **Rapport de l'Inspection des installations classées**

### **Visite d'inspection du 25/03/2025**

**TRIVALIS**

La visite d'inspection a porté essentiellement sur la réception d'un nouveau casier de stockage de déchets CB11 et CB12. Elle s'est déroulée en présence du bureau d'étude indépendant qui a validé les travaux.

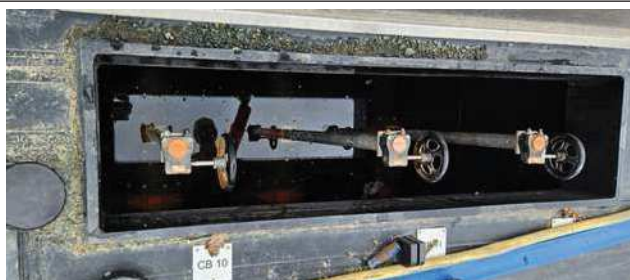
Système de vannes CB10 → CB 12 pour la gestion des lixiviats des casiers
