Rapport de l'Inspection des installations classées

Visite d'inspection du 15/02/2022

TRIVALIS

Références : D 22.0069

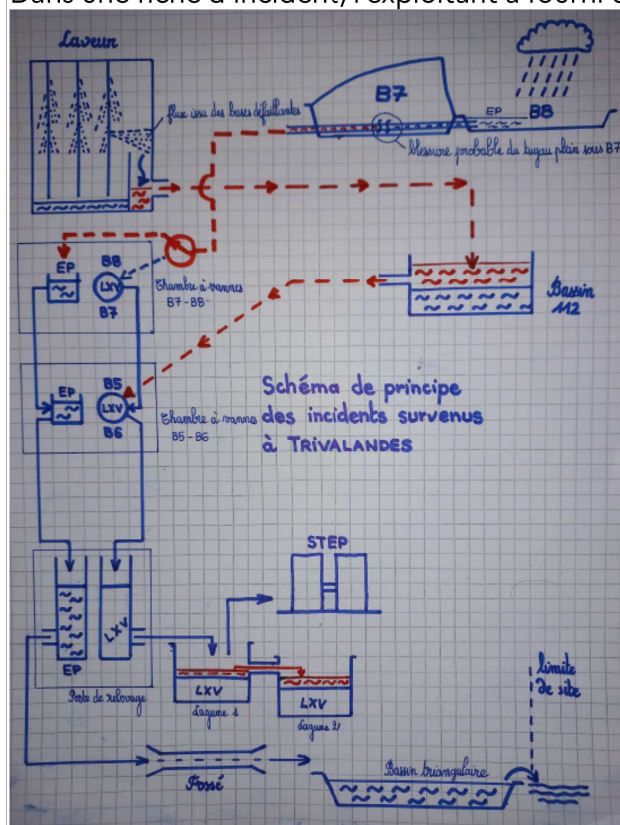
<p>Constats : L'exploitant avait informé l'inspection en fin d'année 2021 d'un incident portant sur la gestion des lixiviats du site. Un signalement avait également été fait auprès de la police de l'eau suite au constat de rejets de lixiviats dans le milieu naturel.</p> <p>Un double dysfonctionnement est survenu sur le site. À une date inconnue au milieu de l'année 2021, une buse située dans le laveur acide de l'air de l'usine s'est cassée, projetant ainsi de l'eau acide sur les parois internes de l'équipement vers la purge, en créant ainsi une perte de liquide. Le laveur refaisant automatiquement l'appoint en eau, un volume estimé à plus de 1400 m³ (à</p>

confirmer) d'eau de purge s'est dirigé vers le bassin 112 collectant les eaux les plus chargées de l'usine (jus de la fermentation, maturation, stockage des composts). L'eau du bassin 112 sert habituellement à l'arrosage des composts.

La visite a montré que la surveillance de ce bassin n'était pas bien suivie. Par surverse, les eaux fortement chargées de ce bassin ont emprunté une canalisation dédiée vers le réseau de collecte des lixiviats de l'installation de stockage de déchets, jusqu'aux bassins de collecte de lixiviats. L'étage biologique de la station de traitement a vu son rendement chuter très fortement, ce qui a occasionné un engorgement en amont des lixiviats.

Autre dysfonctionnement : la montée du niveau de lixiviats dans les casiers a permis, par une cause encore indéterminée, à du lixiviat de passer dans une canalisation reliant le casier B6 et traversant B7. Le casier B6 n'étant pas en exploitation, l'impluvium était géré comme des eaux pluviales, et ce lixiviat s'est retrouvé dans le milieu naturel (il s'agit de l'incident signalé à la police de l'eau).

Dans une fiche d'incident, l'exploitant a fourni un schéma explicatif des deux incidents :

Observations : L'inspection a noté que le bassin 112 dispose d'une canalisation de surverse vers le réseau de lixiviats de l'installation de stockage de déchets. L'incident ayant montré une incompatibilité dans le mode de traitement des deux types d'effluent, l'inspection s'interroge sur le bien-fondé du maintien de cette canalisation.

A l'issue des mesures visant à baisser les hauteurs de lixiviats dans les casiers à un seuil réglementaire, l'exploitant réalisera une vidéo-inspection de la canalisation de collecte gravitaire des lixiviats du casier B8. Ce contrôle doit permettre de déterminer si cette canalisation est ou non endommagée au sein du casier B7 qu'elle traverse. L'inspection sera informée au préalable de ce contrôle dans l'éventualité d'une inspection spécifique.
