Rapport de l'Inspection des installations classées

Visite d'inspection du 30/07/2025

TRIVALIS

Le présent rapport rend compte de l'inspection réalisée le 30/07/2025 dans l'établissement TRIVALIS implanté Les Landes Franches 85670 Saint-Christophe-du-Ligneron. Cette partie « Contexte et constats » est publiée sur le site internet Géorisques (<https://www.georisques.gouv.fr/>).

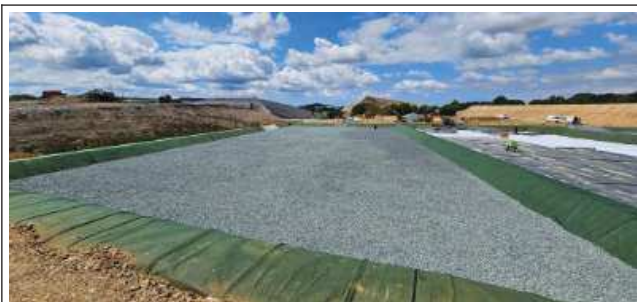
Casier CB10 (depuis la digue Est)

La visite a permis de constater la bonne réalisation des travaux de préparation de 3 nouveaux casiers de stockage CB10, CB12 et CB14. Toutefois, seul le casier CB10 était terminé pour effectuer sa réception réglementaire.

Aucune observation n'a été formulée. L'inspection ne s'oppose pas à la mise en exploitation de ce casier CB10. Selon l'exploitant, sa mise en service devrait intervenir en septembre 2025.

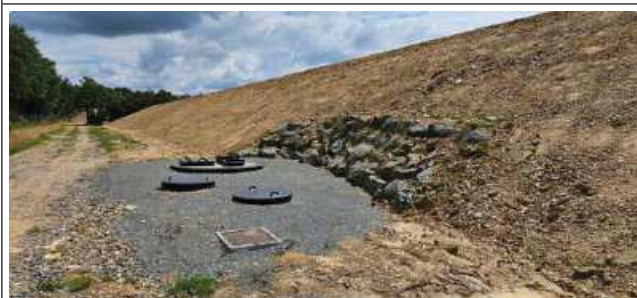
Extérieur de la digue périphérique Nord (aperçu chambre à vannes)

Le casier est aménagé pour diriger gravitairement les lixiviats vers un unique puits de contrôle. Le drainage des lixiviats en fond du casier CB10 a été assuré par la mise en œuvre d'un réseau de drains en PEHD PE100 Ø 200 mm fentés 2/3 en fond d'alvéole, posés sur le géotextile supérieur. Depuis le puits, un collecteur plein PEHD Ø 200 mm traverse les deux casiers CB12 et CB14 vers un ouvrage de vannage situé à l'extérieur de la digue périphérique Nord.

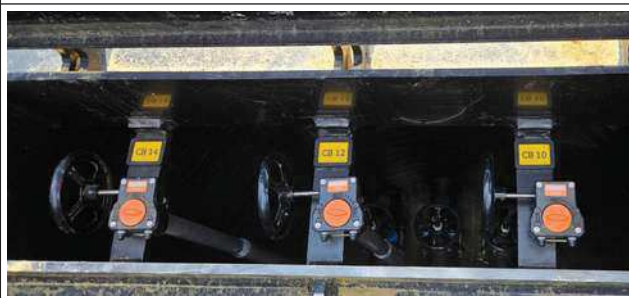
Chambre à vannes (CB14 → CB12 → CB10)

En sortie des casiers CB10, CB12 et CB14, les lixiviats sont gérés de façon séparative dans une chambre à vannes CV1. Les vannes de chaque réseau sont clairement identifiées (avec un vanne guillotine de sécurité supplémentaire).

Cette chambre à vannes est facilement accessible via une piste périphérique.
