## **Rapport de l'Inspection des installations classées**

Visite d'inspection du 04/08/2022

#### **EDF EN FRANCE EDF énergies renouvelables**

Visite d'inspection du 04/08/2022 de l'établissement EDF énergies renouvelables – Parc éolien de la côte de Jade, implanté route des polders du Daim 85 230 BOUIN

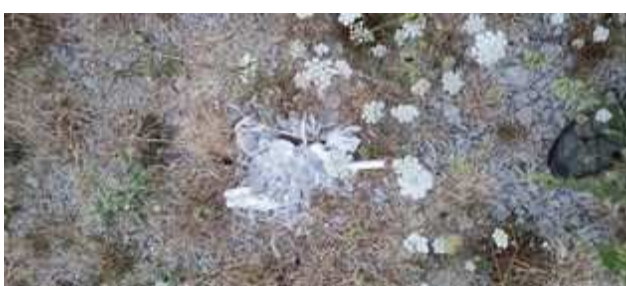
| <b>Constats :</b> Le 4/08/2022, l'inspecteur a effectué des relevés de mortalité sous les 5 éoliennes et leurs alentours : <ul style="list-style-type: none"><li>- 1 cadavre de chiroptère (à priori de Pipistrelle de Nathusius) a été retrouvé sous l'éolienne E5 à environ 37 mètre du mât. Il est encore relativement frais et en bon état de conservation ;</li><li>- 11 cadavres et 5 plumées d'oiseaux ont été retrouvés sous les 5 éoliennes : l'un des cadavres est retrouvé en bord de route proche de E8. La mort de l'oiseau est donc potentiellement attribuable à la circulation automobile. Les autres cadavres et plumées sont retrouvés directement sous la zone de survol des éoliennes. Les oiseaux retrouvés comptent fort probablement parmi les mêmes espèces retrouvées en 2020, lors du suivi de mortalité mené par la LPO.</li></ul> => Voir planche photographique jointe au rapport.<br>La Pipistrelle de Nathusius est une espèce protégée. Elle est aussi menacée aux plans : <ul style="list-style-type: none"><li>- régional : classée dans la catégorie des espèces Vulnérables (VU);</li><li>- et national : classée dans la catégorie des espèces quasi-menacées (NT).</li></ul> La découverte d'un cadavre, probablement de cette espèce, à l'occasion d'un relevé très ponctuel est inquiétante quant à l'impact réel du parc sur les chiroptères et pose question l'efficacité du bridage tel que défini actuellement.<br>Il est rappelé que depuis 2003, en données brutes, 156 cadavres de chauves souris on été retrouvés sous les 5 éoliennes. Si, à la lecture de l'évolution de la mortalité bute des chiroptères depuis 2003, il est bien constaté un abaissement de cette mortalité depuis la mise en place des premières mesures de bridage sur le parc, en 2014, cette mortalité reste toutefois à un niveau important, notamment en considérant l'état de conservation des espèces impactées. Parmi les espèces impactées lors des suivis depuis 2003, il est relevé : <ul style="list-style-type: none"><li>*87 (+1 probable) Pipistrelles de Nathusius, classées VU sur la liste rouge (LR) régionale et NT sur la LR nationale ;</li><li>* 5 Noctules Communes, classées VU sur LR nationale et régionale ;</li><li>*6 Sérotines communes, classées VU sur LR régionale et NT sur LR nationale ;</li><li>* 2 Noctules de Leisler, classées NT sur LR nationale et régionale ;</li><li>* 25 Pipistrelles communes, classées NT sur LR régionale et nationale.</li></ul> L' estimation de la mortalité selon Huso, s'élève jusqu'à 125.5 cadavres pour les 5 éoliennes (2013). |

Cadavre de P. de Nathusius encore frais sous E5  
à environ 37 m du mât

=> Dans le plus bref délai et au plus tard sous 1 mois, l'exploitant renforce le bridage en faveur des chiroptères actuellement en place sur le parc éolien. En parallèle, il propose, sous 1 mois, à l'inspection des ICPE, en lien avec un bureau d'étude, un pattern de bridage renforcé à la lumière des suivis d'activité en altitude déjà réalisés. Ce renforcement de bridage doit couvrir efficacement le risque (donc l'activité observée en altitude) pour les espèces patrimoniales à la fois protégées et menacées, classées dans les catégories "En danger critique (CR)", "En danger (EN)" et "Vulnérable (VU)" sur listes rouges nationale et régionale.

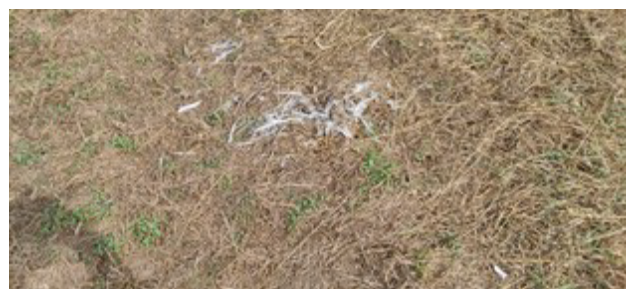
Concernant les oiseaux, la mortalité quantitative brute relevée par l'inspecteur le jour de la visite confirme le caractère très mortifère du parc sur l'avifaune et renforce la nécessité d'étudier, dès à présent, la mise en place de systèmes de réduction de cette mortalité.

3 Cadavres et 1 plumée d'oiseaux sp. en  
décomposition sous E8

=> L'exploitant étudie la mise en place de mesures, même expérimentales, de réduction de la mortalité pour l'avifaune sur le parc éolien actuellement existant. Ces mesures doivent être étudiées avant toute mise en œuvre de mesures de compensation ou d'accompagnement en faveur de l'avifaune. Un plan d'action est attendu sous un mois par l'inspection des ICPE.

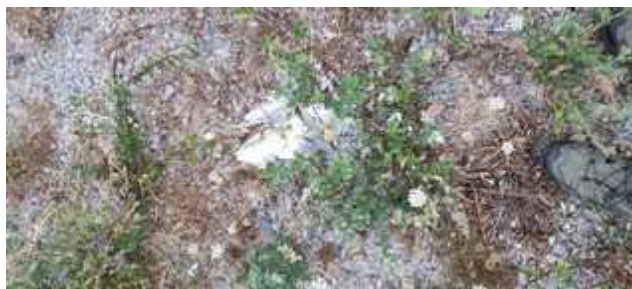
Plumée d'oiseau sp. sous E6

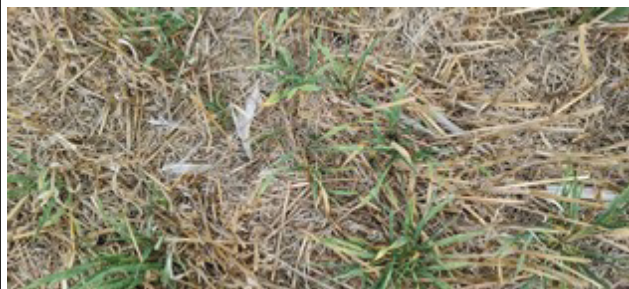
Plumée d'oiseau sp. sous E5 à environ 30 m du  
mât

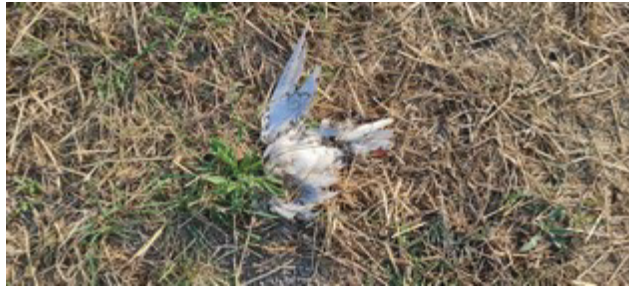
6 cadavres et 3 plumées d'oiseaux sp. sous E4

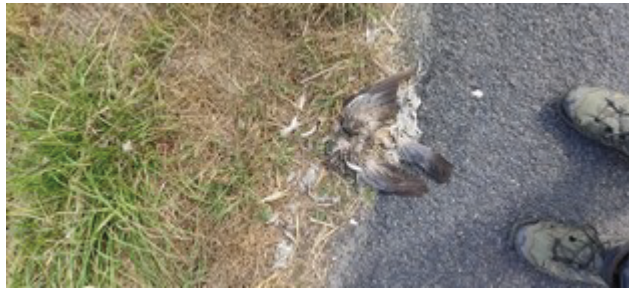
Cadavre d'oiseaux sp. En bord de route proche de E8

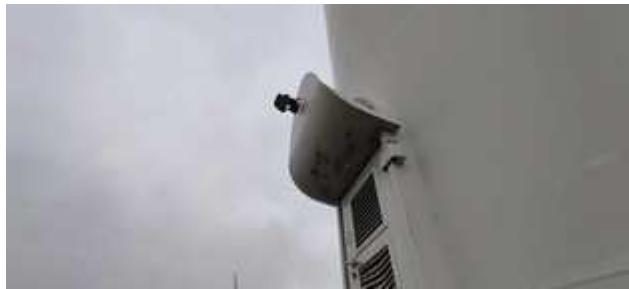
| <b>Constats :</b> L'ensemble des éoliennes est équipé d'un éclairage avec détecteur de présence, au niveau de la porte d'entrée en pied de mât. => Voir planche photographique jointe au rapport. |
| <b>Observations :</b><br>=> Il est relevé que la prescription ci-dessus n'est pas adaptée à la protection des chiroptères. En effet, le dispositif de détection de présence de l'éclairage en pied de mât est susceptible de se déclencher au passage de la faune et ainsi d'attirer notamment des insectes eux-même susceptibles d'attirer les chiroptères. La prescription a été modifiée dans l'arrêté préfectoral du 21 juillet 2022. Il est vivement souhaitable que la détection de mouvement de l'éclairage au niveau des portes d'éoliennes doit être désactivée. |

Éclairage avec détecteur de présence
