Rapport de l'Inspection des installations classées

Visite d'inspection du 04/08/2022

VENDEE ENERGIE

**Visite d'inspection du 04/08/2022 de l'établissement VENDEE ENERGIE – Parc éolien
implanté route des polders du Daim 85 230 BOUIN**

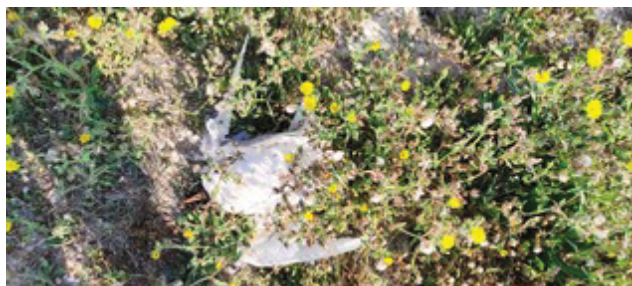
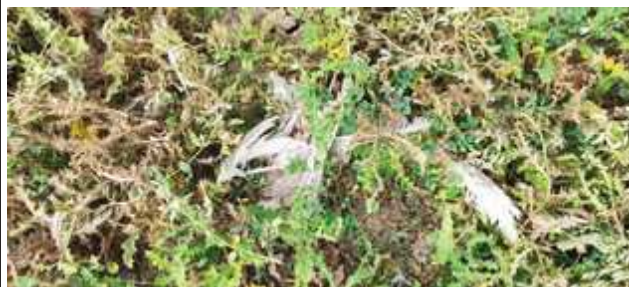
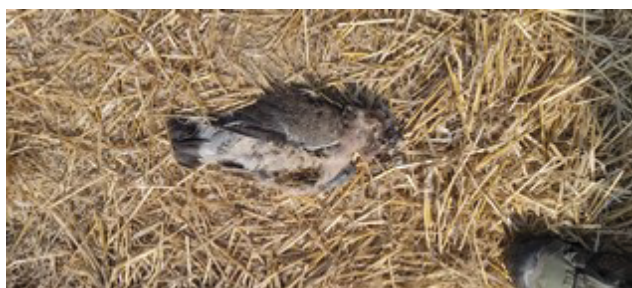
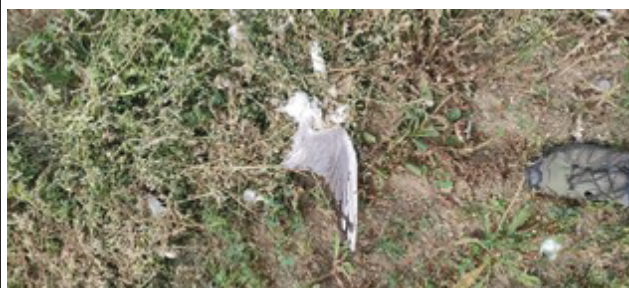
<p>Le 4/08/2022, l'inspecteur a effectué des relevés de mortalité sous les 3 éoliennes et leurs alentours :</p> <p>- 6 cadavres d'oiseaux ont été retrouvés directement sous la zone de survol des éoliennes E2 et E3. Les oiseaux retrouvés comptent à priori parmi les mêmes espèces retrouvées en 2020, lors du suivi de mortalité mené par la LPO.</p> <p>=> Voir planche photographique jointe au rapport.</p> <p>La mortalité relevée par l'inspecteur le jour de la visite confirme le caractère très mortifère du parc sur l'avifaune, constatée depuis 2003, et renforce la nécessité d'étudier, dès à présent, la mise en place de systèmes de réduction de cette mortalité.</p>
<p>Observations :</p> <p>=> sous 1 mois maximum, l'exploitant fournit les résultats du suivi environnemental mené sur le parc éolien en 2021, ainsi que les éventuelles mesures prises (renforcement / ajustement de bridage en faveur des chiroptères notamment) à l'issue de ces résultats. L'inspection des ICPE rappelle que selon les dispositions de l'article 2.3-II de l'arrêté ministériel du 26 août 2011 modifié, les résultats du suivi doivent lui être transmis dans les six mois suivant la fin de la dernière campagne de prospection sur le terrain réalisée.</p> <p>=> La réponse apportée par l'exploitant par courrier du 30/09/2021 concernant les techniques existantes visant à diminuer la mortalité des oiseaux n'est pas satisfaisante. En effet, l'inadaptation au parc éolien de Bouin n'est démontrée (le littoral est marqué par la présence d'oiseaux avec une grande envergure). L'exploitant étudie la mise en place de mesures, même expérimentales, de réduction de la mortalité pour l'avifaune sur le parc éolien actuellement existant. Ces mesures doivent être étudiées avant toute mise en œuvre de mesures de compensation ou d'accompagnement en faveur de l'avifaune. Un plan d'action est attendu sous un mois par l'inspection des ICPE.</p>

2 Cadavres d'oiseaux sp. sous E2

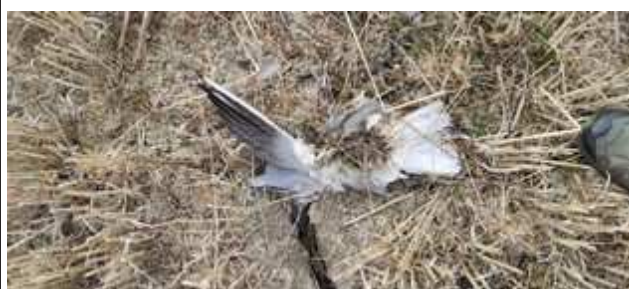
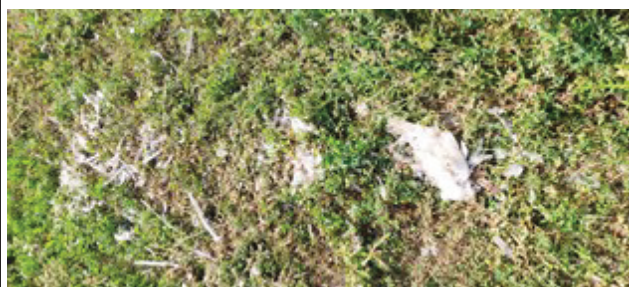
2 Cadavres et 2 plumées d'oiseaux sp. en
décomposition sous E3

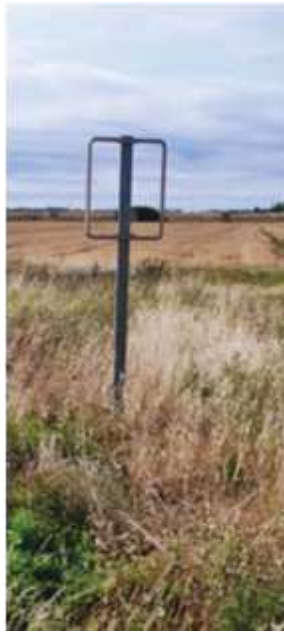
Constats : Le panneau d'affichage des prescriptions à observer par les tiers est dégradé, au niveau de l'accès à l'éolienne E1. Il est absent au niveau de l'accès à l'éolienne E3. => Voir planche photographique jointe au rapport.
Observations : => sous 1 mois, l'exploitant procède au remplacement du panneau d'affichage des prescriptions à observer par les tiers, au niveau de l'accès à l'éolienne E1 et installe un affichage au niveau de l'accès à l'éolienne E3. Les justificatifs (photos, factures,...) de remplacement de ces affichages sont transmis à l'inspection des ICPE, dans le même délai.
Type de suites proposées : Susceptible de suites
Proposition de suites : Sans objet

Panneau ICPE dégradé au niveau de l'accès à E1
