Rapport de l'Inspection des installations classées

Visite d'inspection du 09/04/2025

JC BOUY

Références : D25.0145
Code AIOT : 0006306745

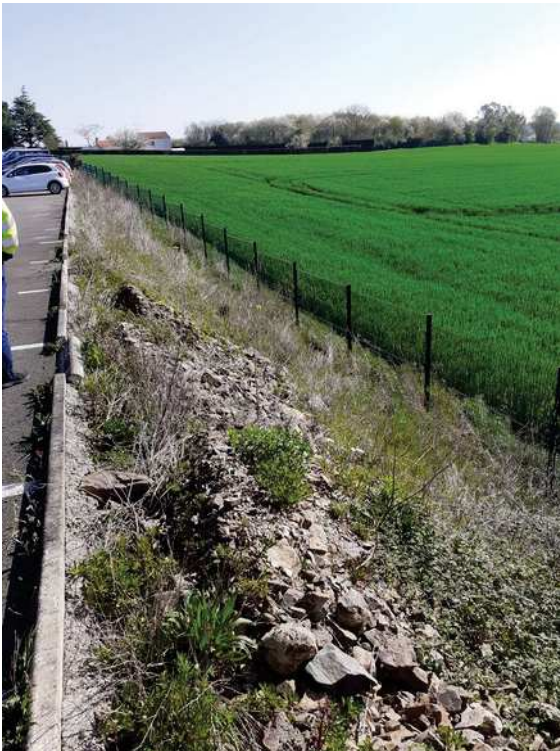
Les abords du bâtiment de traitement de surface sont maintenus en bon état de propreté, et les surfaces où cela est possible sont engazonnées ou végétalisées.

En raison de la présence d'un parking pour les salariés du site, de la proximité avec la limite de propriété et de la topographie du site (cf. photo ci-dessous), l'exploitant n'a pas pu mettre en place un écran de végétation.

Il est considéré que la prescription est respectée.

Figure 1: Limite sud du site
