## **Rapport de l'Inspection des installations classées**

Visite d'inspection du 10/05/2023

### **SARL LE BOIS JOLI**

Références : PED-ENV-D23.0246

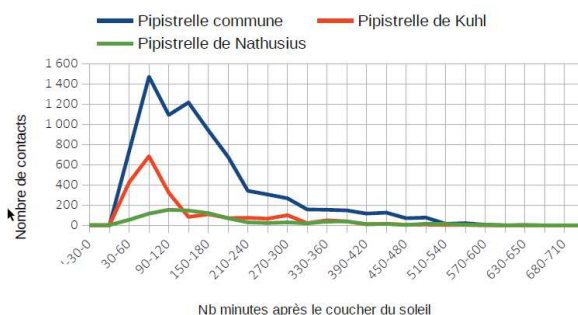
Le graphique de la figure 22 du rapport de suivi fait apparaître qu'un nombre de contacts significatifs a pu être observé au-delà de 4 h après le coucher du soleil, et à minima jusqu'à 360 minutes, soit 6 h après le coucher de soleil :

Figure 22 - Évolution du nombre de séquences analysées au cours de la nuit (Pipistrelles, toutes nuits et 2 micros confondus)

**Ces éléments relevés posent question quant à la suffisance de la durée de couverture nocturne de 4 h définie dans le bridage mis en place en 2019 et à son efficacité.**

=> le bridage en faveur des chiroptères à mettre en œuvre en 2023 doit être renforcé et défini, en lien avec un bureau d'étude, à la lumière du suivi, notamment d'activité des chiroptères en altitude, réalisés en 2018 (et des données détaillées de ce suivi). Aussi, l'inspection des ICPE, comme indiqué en séance, insiste sur la nécessité de définir un bridage suffisamment protecteur du groupe d'espèces, avec en plus, au besoin, la pertinence de définir un bridage spécifique pour les espèces au statut de conservation précaire (VU, EN, CR) et notamment la Noctule commune, sur les périodes de forte activité de ces espèces et pouvant se traduire notamment par l'application de seuils de vitesse de vent plus élevés (de l'ordre de 7 à 8 m/s).

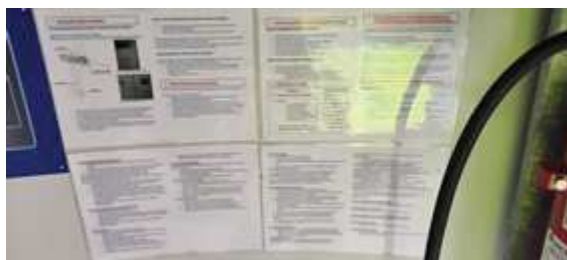
Il est constaté à l'intérieur des éoliennes E1, E6 et du poste de livraison, l'affichage d'une fiche qui mentionne l'ensemble des consignes de sécurité demandées à l'article 22 de l'arrêté ministériel du 26 août 2011.
