Rapport de l'Inspection des installations classées

Visite d'inspection du 26/02/2025

JUSTEAU Frères

Références : 2025-110_INSP_RAP_SB_JUSTEAU - Le Moulin Tessier 3
Code AIOT : 0006306936

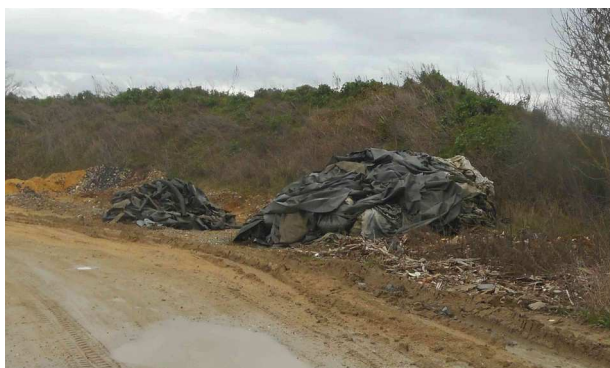
Constats : La présence de déchets non autorisés dans l'établissement a été constatée. Il s'agit de bâches plastiques (près de 2 bennes), de bois de toute nature (potentiellement de catégorie A : bois vierge, B : bois revêtu ou traité non dangereux, voire C : bois revêtu ou traité dangereux) qui représente un volume relativement important (supérieur à 1 700 m ³). La présence des déchets de bois relève à minima de la rubrique 2714 sous le régime de l'enregistrement. Des broyats de bois de toute nature sont également présents sur certains secteurs du site, notamment au niveau du merlon périphérique sud-est du site en limite de la parcelle ZH84 voisine et le long de la piste d'accès nord-ouest. Le stockage de ce type de déchets sur le site n'est pas autorisé. Ce type d'activités relève d'un classement au titre d'une ou plusieurs rubriques de la nomenclature des installations classées. Un volume également important, estimé à plus de 6 000 m ³ de déchets minéraux est également entreposé sur le site jusqu'à une hauteur de l'ordre de 8 m de haut.

Présence de déchets plastiques (bâches)

Demande à formuler à l'exploitant à la suite du constat : a) L'exploitant doit justifier des activités exercées et dûment justifier leur situation administrative au regard de la réglementation applicable aux installations classées (installations classables au titre de la nomenclature des installations classées sous les rubriques 1532, 2714, 2718, 2791 ou d'autres rubriques). Une démarche de régularisation doit être engagée, soit en mettant ces activités à l'arrêt selon la procédure de cessation d'activité adaptée, soit, si les règles d'urbanisme le permettent, en sollicitant au préfet l'autorisation de poursuivre les activités selon la procédure ad'hoc (télédéclaration, dossier d'enregistrement ou demande d'autorisation environnementale). A défaut d'engager une régularisation visant à la poursuite d'exploitation les concernant, les déchets non autorisés sont évacués par l'exploitant, vers des filières dûment autorisées à les recevoir. b) L'exploitant doit évacuer les déchets de plastique et les déchets épandus sur le merlon et le long de la piste d'accès nord-ouest vers des filières dûment autorisées à les recevoir. L'exploitant doit mettre l'entreposage d'apports de déchets inertes ainsi que le stock de falun dans l'établissement en conformité.

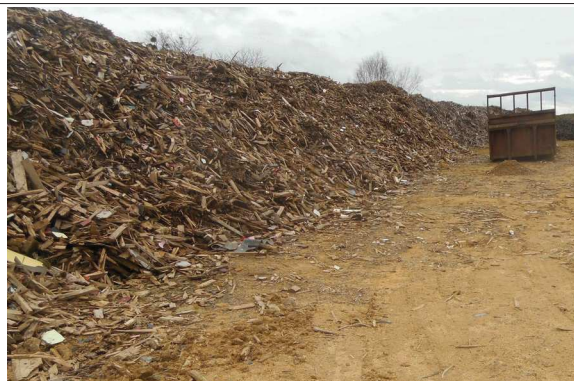
Présence de broyats de bois de toute nature sur merlon périphérique sud-est

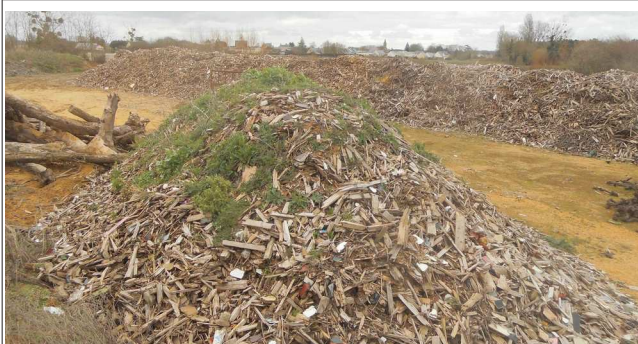
Présence de broyats de bois de toute nature sur merlon périphérique sud-est

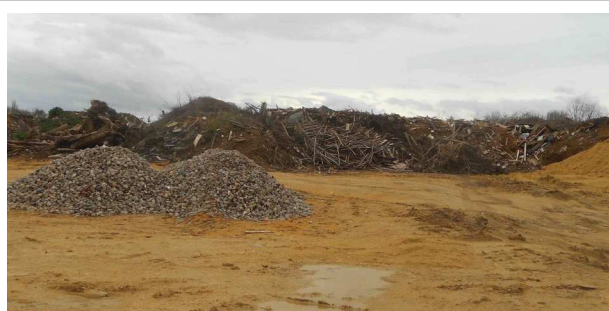
Stockage de déchets de bois

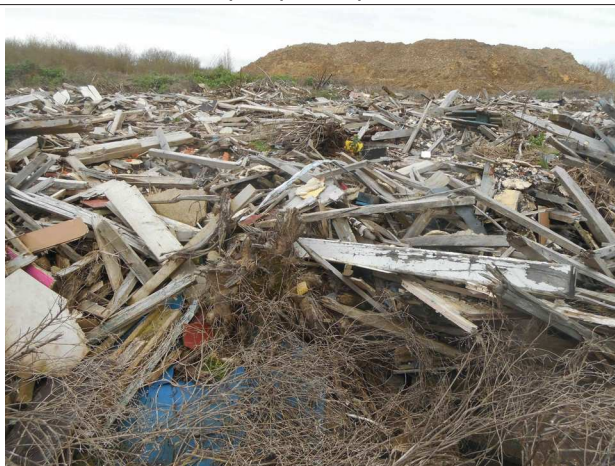
Stockage de déchets de bois

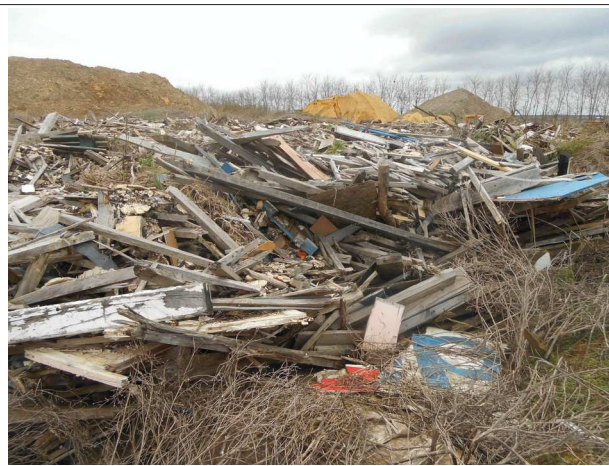
Stockage de déchets de bois

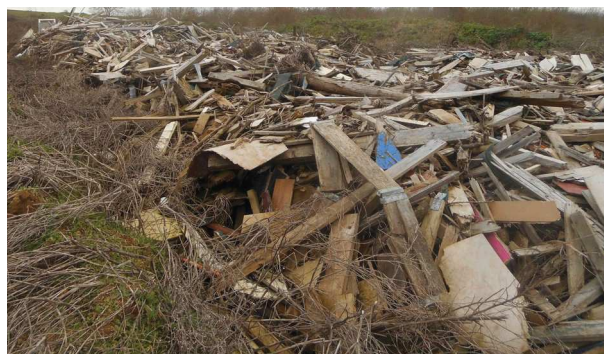
Stockage de déchets de bois

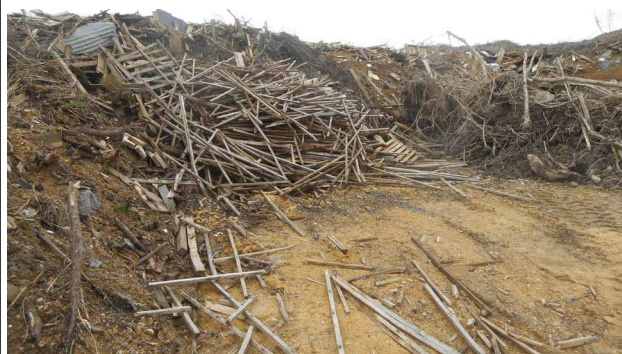
Stockage de déchets de bois

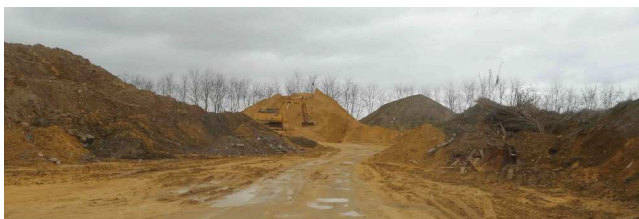
N°3 : Intégration paysagère

Référence réglementaire : Arrêté Préfectoral du 28/07/2016, article 2.2.1
Thème(s) : Autre, Intégration paysagère
Prescription contrôlée : [...] La hauteur des stockages de matériaux (extraits ou apports) présents dans de l'emprise du site n'excède pas 3 m pour limiter l'appel visuel sur le site. [...]
Constats : La hauteur des stockages de matériaux (extraits ou apports) présents dans l'emprise du site dépasse nettement 3 m. La hauteur atteinte a été évaluée à environ 8 m, aussi bien pour les stocks de falun que pour les apports de remblais.
Demande à formuler à l'exploitant à la suite du constat : L'exploitant doit se mettre en conformité.
Type de suites proposées : Avec suites
Proposition de suites : Mise en demeure, respect de prescription
Proposition de délais : 2 mois

Stocks de déchets inertes (remblais) et de falun

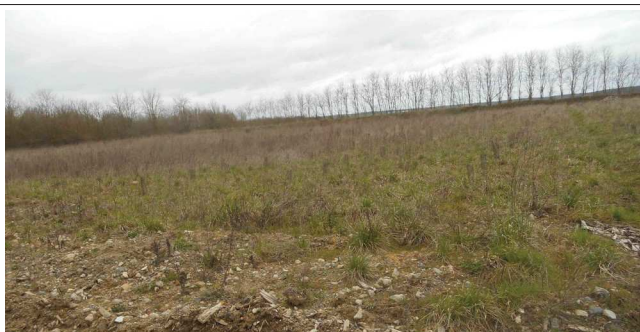
N°7 : Remise en état du site

l'autorisation.[...]
Constats : <p>La partie nord du site est réaménagée et a fait l'objet d'un boisement (plantations) comme prévu. Il a toutefois été constaté que les plantations mises en place sont en majorité (voire en totalité) mortes. L'exploitant a indiqué qu'il prévoit de les renouveler dès que possible.</p> <p>La surface totale en chantier (zone de stockage de remblais, de faluns, de terre végétale, secteurs décapés, stockages de bois et autres sur le site apparaît supérieure à 1,1 ha (estimée de l'ordre de 1,5 ha minimum sur le site geoportail.gouv.fr)).</p>
Demande à formuler à l'exploitant à la suite du constat : <p>a) L'exploitant doit se mettre en conformité.</p> <p>b) En outre, l'inspection des installations classées prend note que l'exploitant renouvellera les plantations du boisement lors de la prochaine période favorable. L'inspection des installations classées demande à l'exploitant de l'informer lorsque les plantations seront faites.</p>

Secteur remis en état et boisé
(plantations mortes)

Type de suites proposées : Avec suites
Proposition de suites : Mise en demeure, respect de prescription
Proposition de délais : 2 mois
