Rapport de l'Inspection des installations classées

Visite d'inspection du 05/09/2023

MARONCELLI

La société des Carrières Maroncelli, dont le siège social est situé 1495, Route Nationale 7 – à Sorgues, exploite une carrière alluvionnaire au lieu-dit « L'île des rats », sur la commune de Piolenc (84420). Les activités exercées relèvent de l'autorisation au titre de la rubrique 2510 (exploitation de

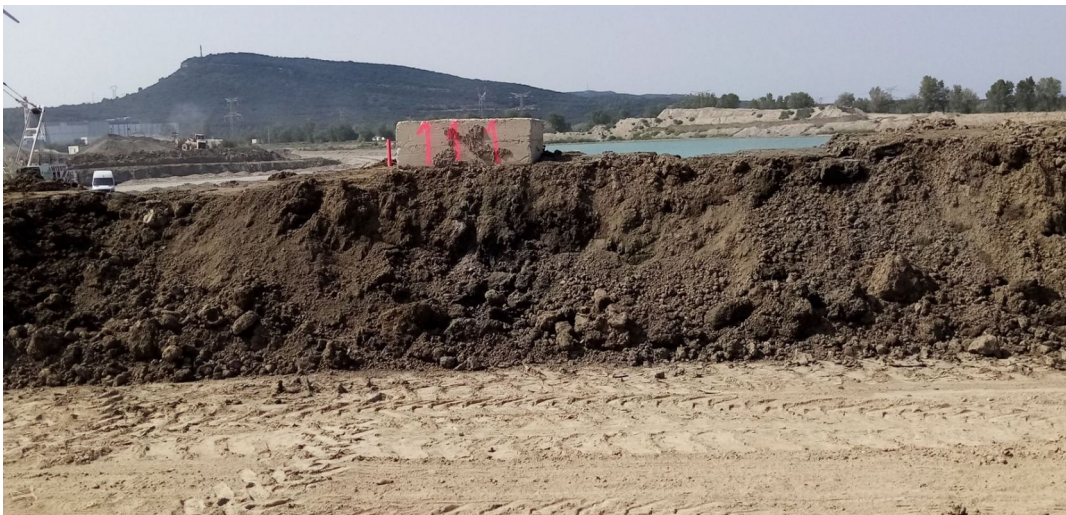
borne n°111

Constat le 05/09/2023 : par courrier du 29/06/2022, l'exploitant a transmis des photographies des bornes manquantes. La présence des bornes a été contrôlée par sondage le 05/09/2023, au niveau des repères n°110 à 113.

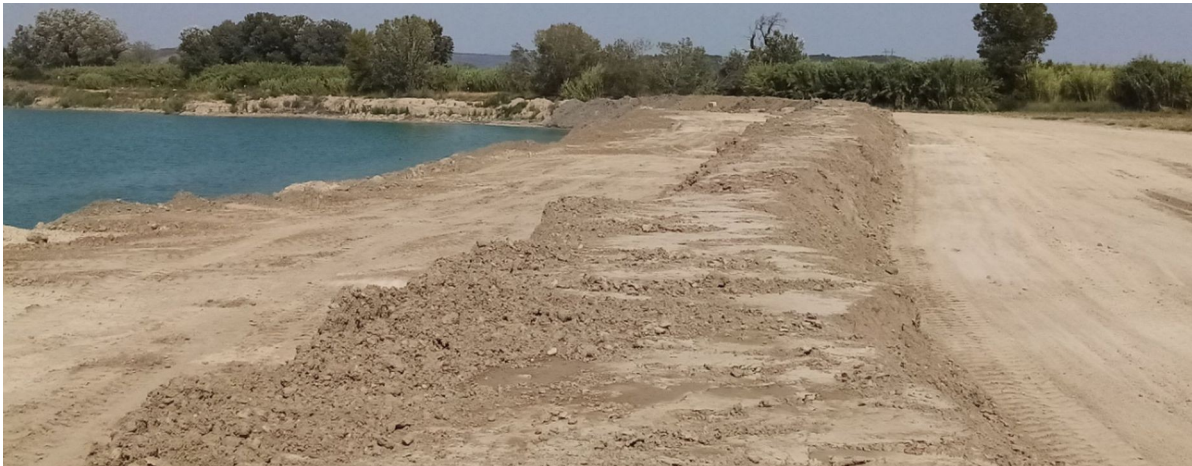
Constat le 05/09/2023 : par courrier du 29/06/2022, l'exploitant a transmis des photographies de la bande des 10 m reconstituée à l'est du périmètre autorisé (près de la borne n°113). Le 05/09/2023, l'inspection a pu constater que la bande des 10 mètres a été reconstituée au droit de la borne n°113.

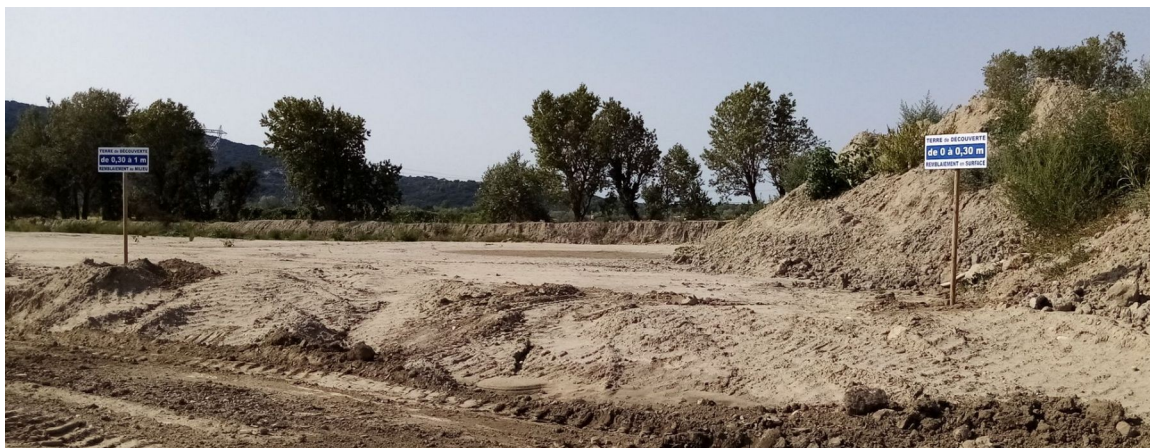
Constat le 05/09/2023 : l'inspection a pu constater que les trois types de terres de découverte (0 à 30cm, 30cm à 1m et 1m à 6m) sont désormais entreposés sur des zones de stockage distinctes, avec la mise en place d'un panneautage dédié.

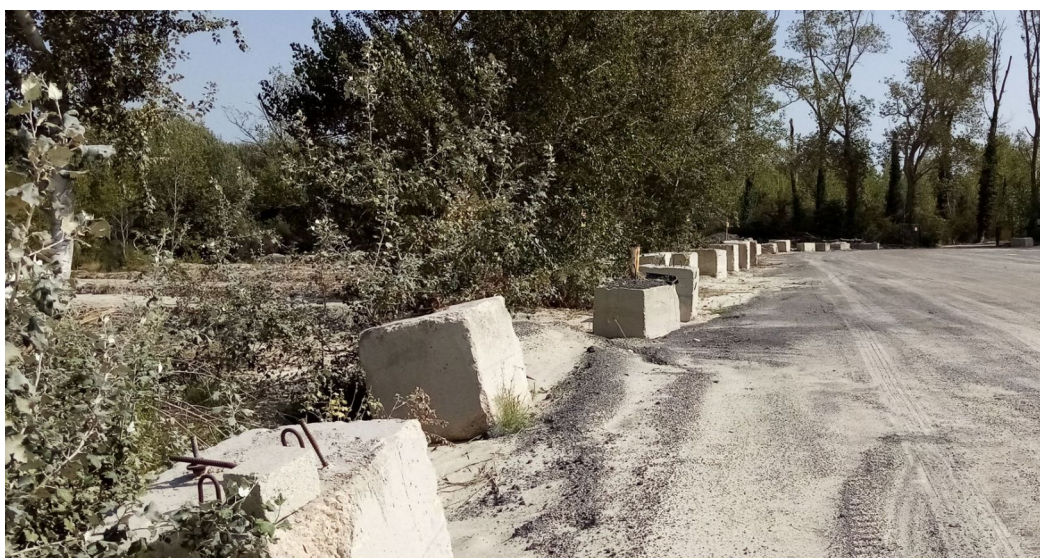
Constat le 05/09/2023 : par courrier du 10/08/2022, l'exploitant a transmis des photographies des aménagements mis en place afin de signaler la présence des bassins et des risques associés :
 - huit panneaux interdisant l'accès et signalant les risques d'enlèvement et de noyade ;
 - l'installation de blocs béton côté ouest et d'un merlon de sable côté nord.

Toutefois, le jour de visite, l'inspection a constaté que les blocs béton mis en place permettent de délimiter la zone mais n'empêchent pas d'atteindre la zone des bassins de décantation, qui demeure facilement accessible. Par courriel du 21/09/2023, l'exploitant a transmis le bon de commande pour la mise en place d'une clôture autour des bassins, avec la mention d'une réalisation au plus tard d'ici fin octobre 2023.

Observations : L'inspection prend note de la réalisation prochaine de la clôture des bassins de décantation et demande à l'exploitant de transmettre les justificatifs associés au plus tard d'ici fin octobre 2023.
Type de suites proposées : Avec suites
Proposition de suites : Lettre de suite préfectorale
Proposition de délais : 15 jours
