Rapport de l'Inspection des installations classées

Visite d'inspection du 04/10/2022

ENEDIS

Références : D-00600-2022
Code AIOT : 0006400466

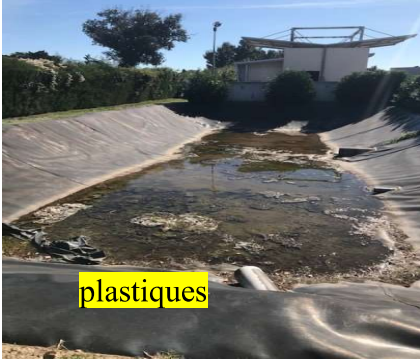
élaborée par l'exploitant et au moins une fois par mois.
<p>Constat du 07/12/2017 : REMARQUE 10 : L'Inspection note que l'exploitant a prévu d'intégrer la vérification du bon état de l'étanchéité des rétentions (y compris la rétention déportée du local PCB et le bassin 180 m³) aux vérifications prévues dans la procédure « visite de site ».</p> <p>Constats du 04/10/2022 : Le registre présenté en séance est incomplet : les vérifications périodiques ne sont pas étendues à la rétention déportée du local PCB. Lors de la visite il a été également constaté que le bassin de 180 m³ était encombré de plastiques ne permettant pas de s'assurer de l'étanchéité de ce dernier.</p>

Observations : L'étanchéité des ouvrages devra être vérifiée une fois par mois
Type de suites proposées : Avec suites
Proposition de suites : Mise en demeure, respect de prescription
Proposition de délais : 30 jours

b) L'article 5.8 de l'arrêté préfectoral du 27/08/1993 susvisé, sous 30 jours à compter de la notification du présent arrêté, par la vérification étendue à la rétention déportée du local PCB au minimum une fois par mois.
