Rapport de l'Inspection des installations classées

Visite d'inspection du 16/09/2025

SEPR

Planche photographique
Visite d'inspection SEPR_Le Pontet du 16/09/2025

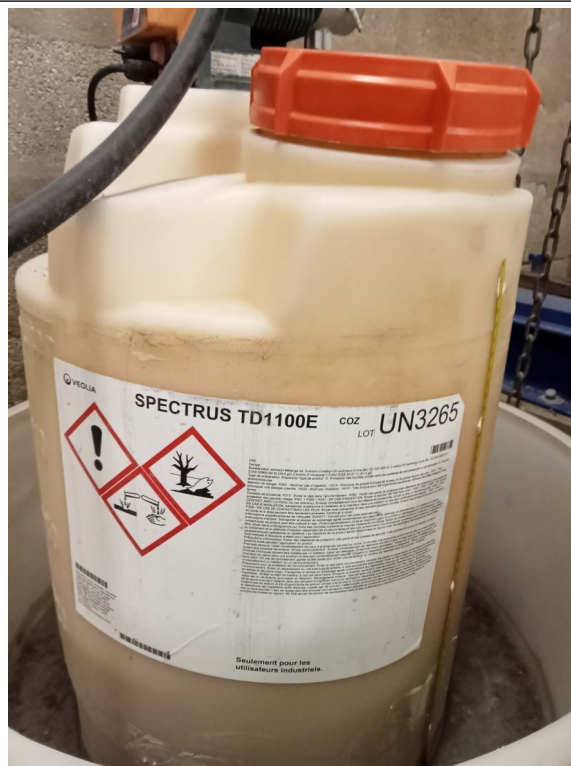
Biocide SPECTRUS TD1100E (TAR F3X)

- la concentration en unité métrique de la substance active biocide contenue dans le produit pour les bidons de SPECTRUS TD1100E,
- les utilisations autorisées du biocide pour le bidon de javel de la TAR F23,

Post-inspection, par sondage, il n'a pas été vu la mention "produit naturel" sur le bidon de SPECTRUS TD1100E de la TAR F3X ni sur le bidon de javel de la TAR F23.

L'inspection informera le distributeur de la non-conformité et vérifiera si ces mentions figurent sur une notice qui accompagne le produit comme le permettent les dispositions de l'article 10 de l'arrêté ministériel du 19/05/2004.
