Rapport de l'Inspection des installations classées

Visite d'inspection du 15/07/2025

SARL RICARD

**Annexe au rapport de la
visite d'inspection du 15/07/2025 – SOCIÉTÉ RICARD-MOURRE DE LIRA sise MORNAS
Planche de photographies et photos transmises par l'exploitant par courrier en date du
22/12/2023**

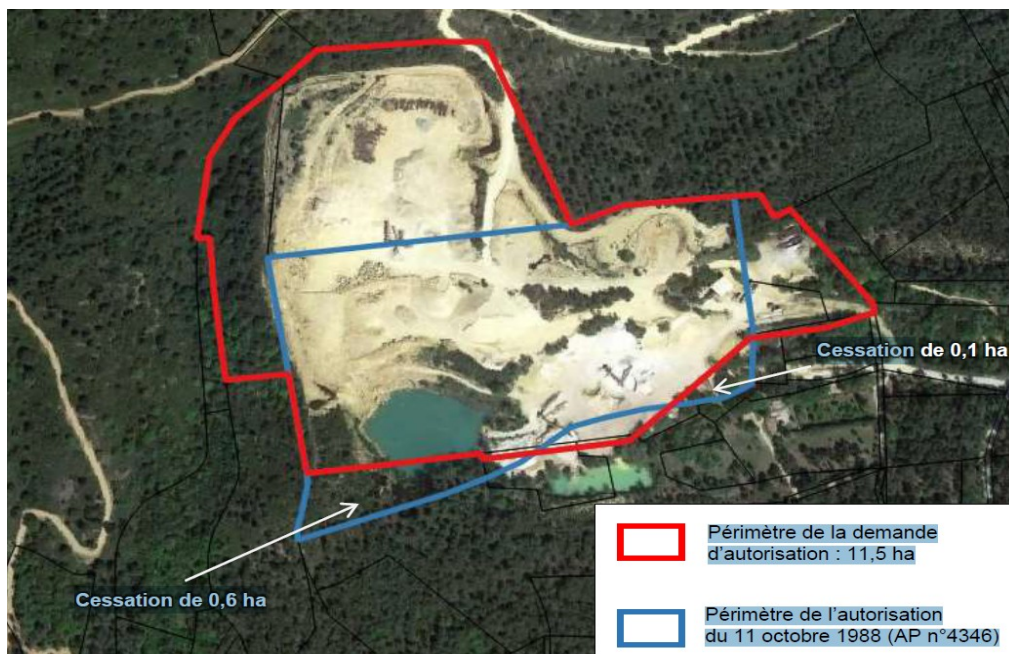
À travers ce dossier, l'exploitant a également notifié une cessation partielle pour une emprise de 0,1 ha de la parcelle n°1624pp (ex-1606pp) et pour une emprise totale de 0,6 ha pour les parcelles n°1623pp (ex-1473pp) et 1621pp (ex-1469pp). La superposition entre le périmètre de la demande d'autorisation en rouge et le périmètre autorisé en 1988 permet de visualiser les deux parties de l'emprise qui n'ont pas été intégrées dans le périmètre de la demande d'autorisation déposée en 2021.

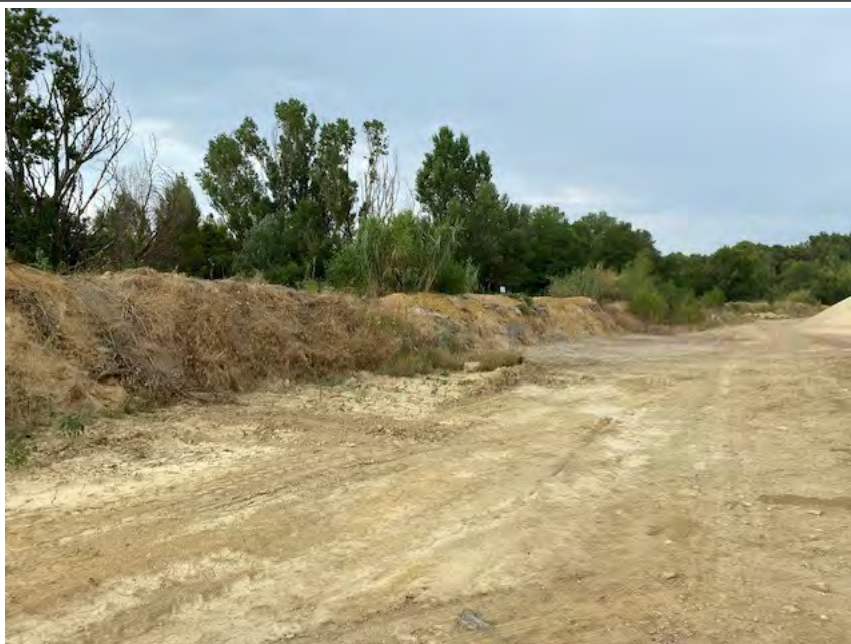
La visite d'inspection du 15/07/2025 a permis de constater que la limitation des accès à la carrière en fonctionnement est matérialisée par la présence d'un merlon d'une hauteur d'environ 3

mètres. Un panneautage est posé à intervalles réguliers au sommet de ce merlon et rappelle l'interdiction d'accès, les dangers inhérents à la carrière. Ce panneautage est visible depuis l'extérieur de la carrière. Le merlon est végétalisé: cannes, arbustes et arbres.

Photos n°1 – merlon hauteur 3 mètres

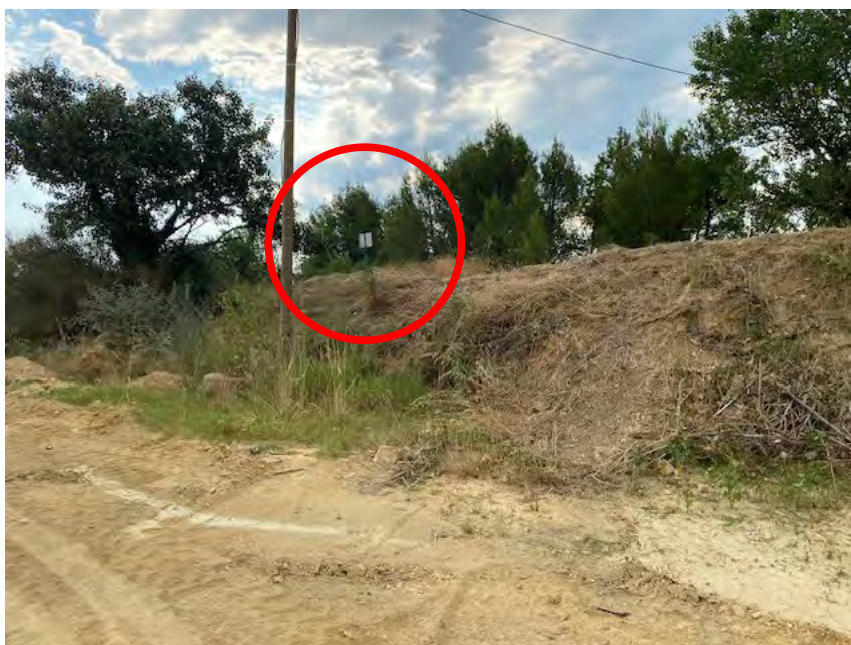
Photo n°2 – merlon et panneau

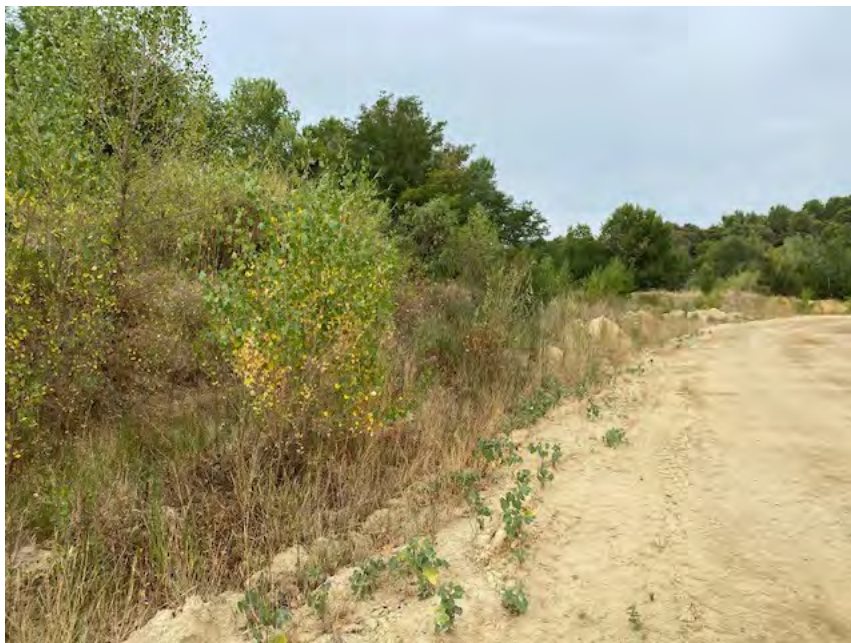
Photos n°3 – présence d'arbustes

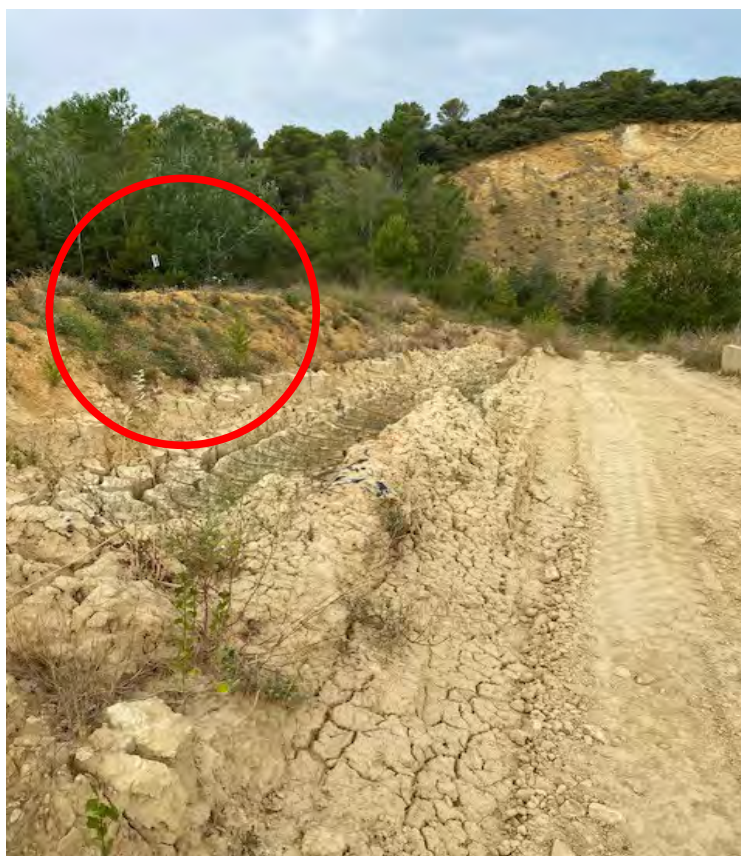
Photo n°4 – fin du merlon en fond de site et panneau dédié

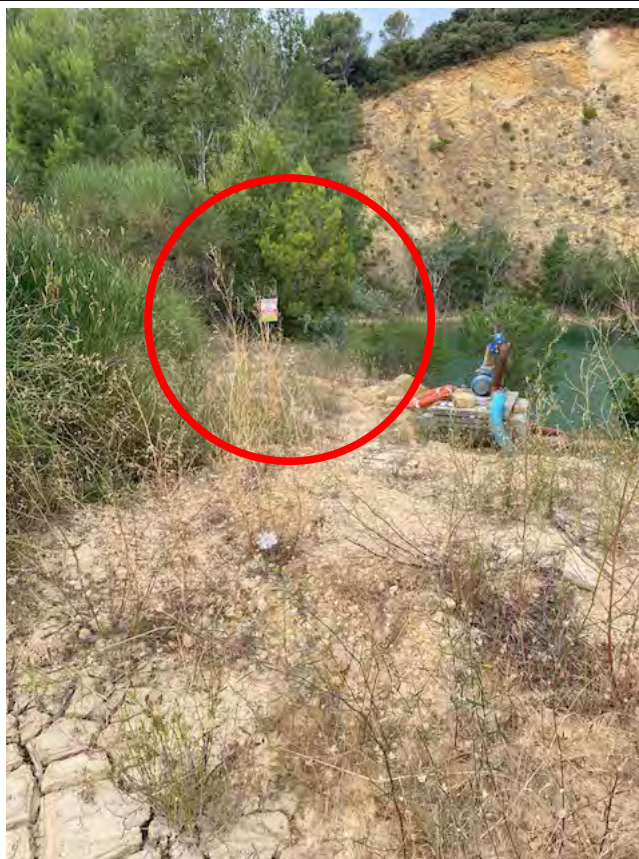
Puis, il a été constaté que les dispositifs de limitation et d'interdiction d'accès, sur le pourtour du plan d'eau au niveau de la zone libérée, ainsi qu'au niveau de la falaise (panneau, clôture), sont présents.

Photos n°5 – panneautage aux abords du plan d'eau

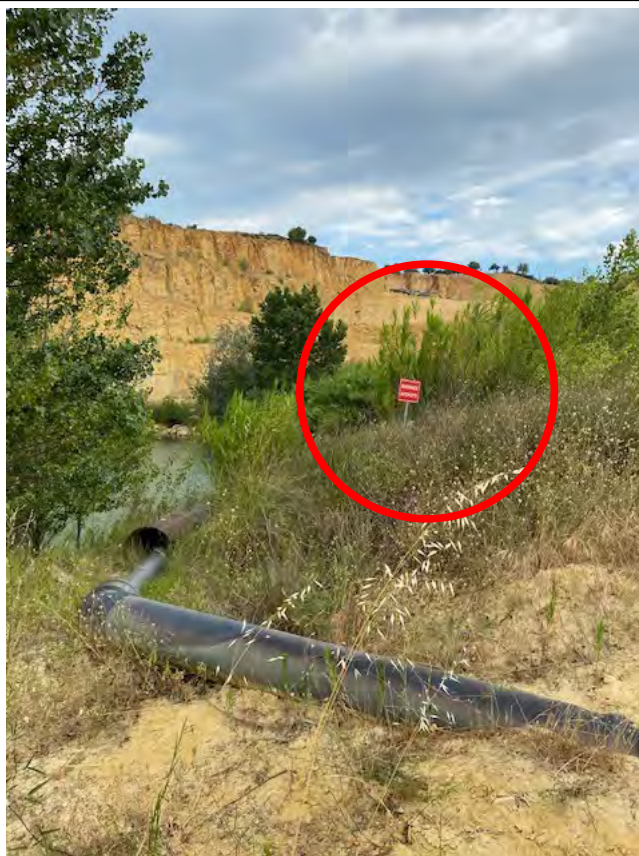
Photo n°6 – panneautage aux abords du plan d'eau

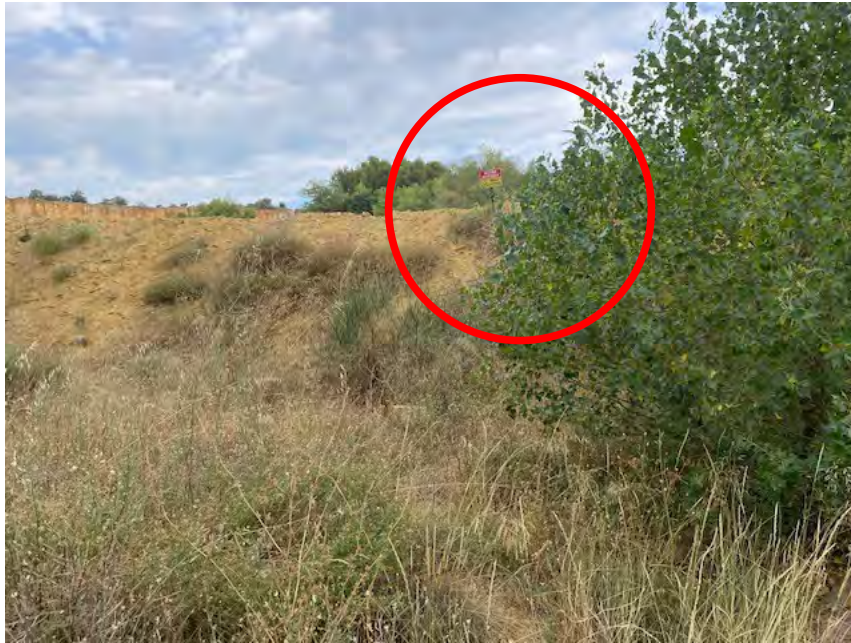
Photos n°7 – présence de panneau côté propriétaire
