## **Rapport de l'Inspection des installations classées**

Visite d'inspection du 12/10/2022

#### **CALCAIRES REGIONAUX SARL**

Références : D-0635-2022  
Code AIOT : 0006401252

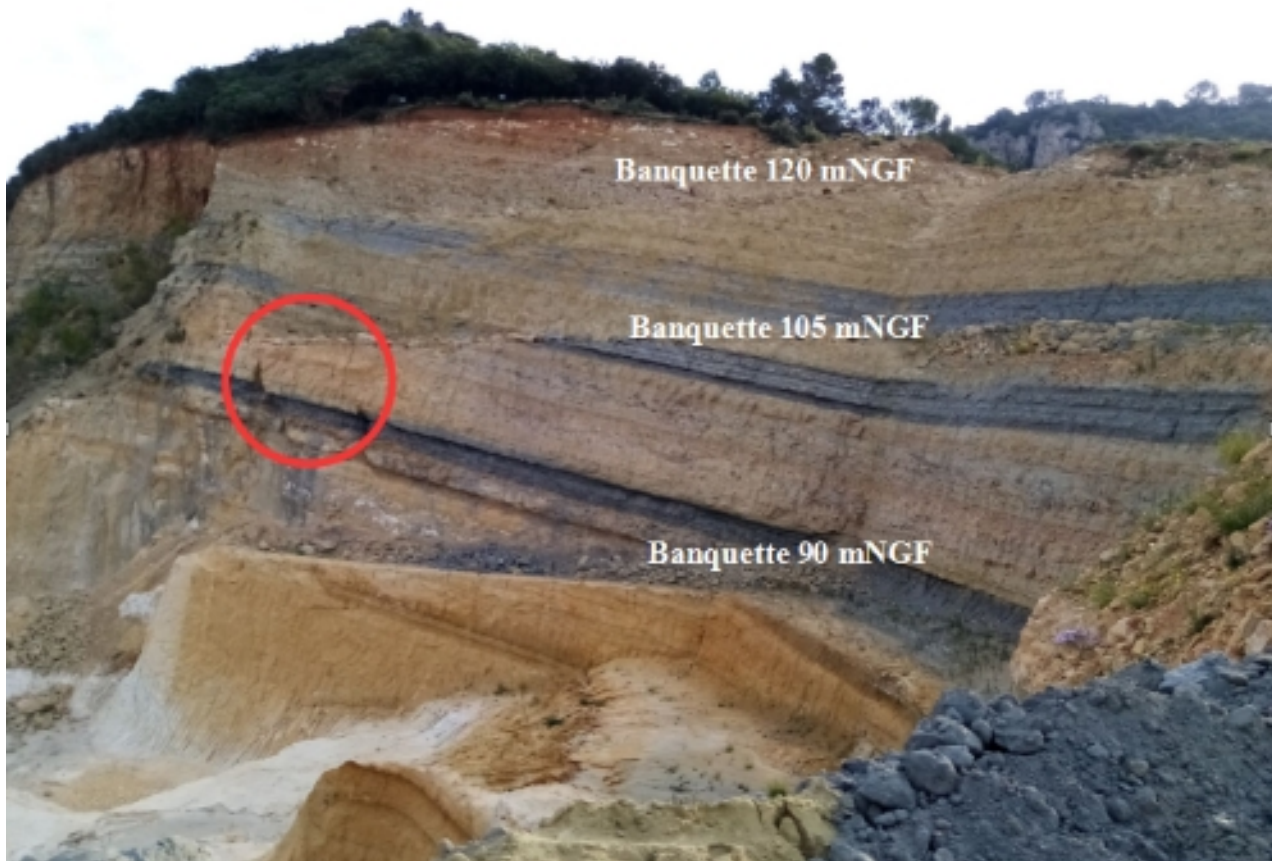
Toutefois, le jour de l'inspection, il a été constaté qu'une zone fissurée présentant un léger surplomb était toujours présente, en limite nord de la zone d'extraction sud (zone positionnée en partie haute du front situé entre les côtes 90 et 105mNGF). En réponse, l'exploitant indique que :

L'inspection constate que l'accès à cette zone est limité par, en partie supérieure, des blocs de pierre interdisant l'accès à la banquette à la côte 105 mNGF et, en partie inférieure, des merlons.

Fronts de la zone sud (zone fissurée cerclée en rouge)

**Observations :** la zone fissurée présentant un léger surplomb devra faire l'objet de travaux de reprise en cas de poursuite de l'activité d'extraction, à l'issue de l'instruction de la demande de prolongation d'activité qui sera prochainement déposée par l'exploitant. Dans le cas contraire, des travaux de purge et/ou de confortement devront être proposés dans le cadre de la cessation définitive d'activité du site. Dans l'attente, l'accès à la zone doit demeurer interdit en tête et en pied de front.

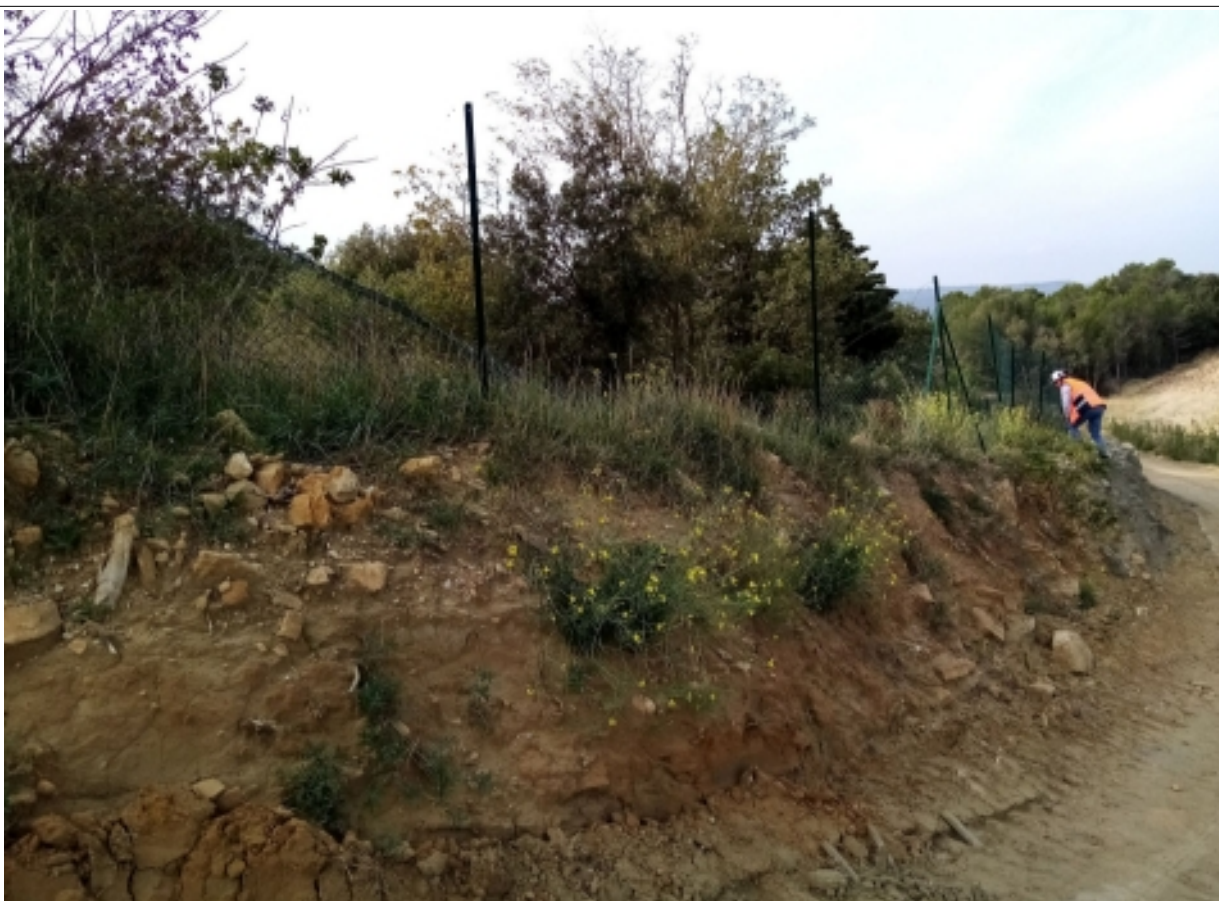
| <b>Constats :</b> Lors de la visite de la zone sud de la carrière, l'inspecteur a constaté que :<br>- la clôture était endommagée sur quelques mètres, en bordure du chemin rural n°248 ;<br>- l'accès à la zone fissurée présentant un léger surplomb est limité par, en partie supérieure, des blocs de pierre interdisant l'accès à la banquette à la côte 105 mNGF et, en partie inférieure, des merlons. Toutefois, aucun panneau signalant le danger n'est présent. |

Linéaire de clôture endommagé près du chemin rural n°248

| <b>Observations :</b> L'exploitant doit, sous une semaine :<br>- réparer la clôture le long du chemin rural n°248 ;<br>- compléter son dispositif de limitation des accès par la mise en place de panneaux signalant le danger en tête et pied du front situé entre les côtes 90 et 105mNGF. |
