Rapport de l'Inspection des installations classées

Visite d'inspection du 20/05/2025

CALCAIRES REGIONAUX SARL

Le présent rapport rend compte de l'inspection réalisée le 20/05/2025 dans l'établissement CALCAIRES REGIONAUX SARL implanté Carrière de MORNAS Saint Loup – Montmou 84 550 Mornas. L'inspection a été annoncée le 15/04/2025. Cette partie « Contexte et constats » est publiée sur le site internet Géorisques (<https://www.georisques.gouv.fr/>).

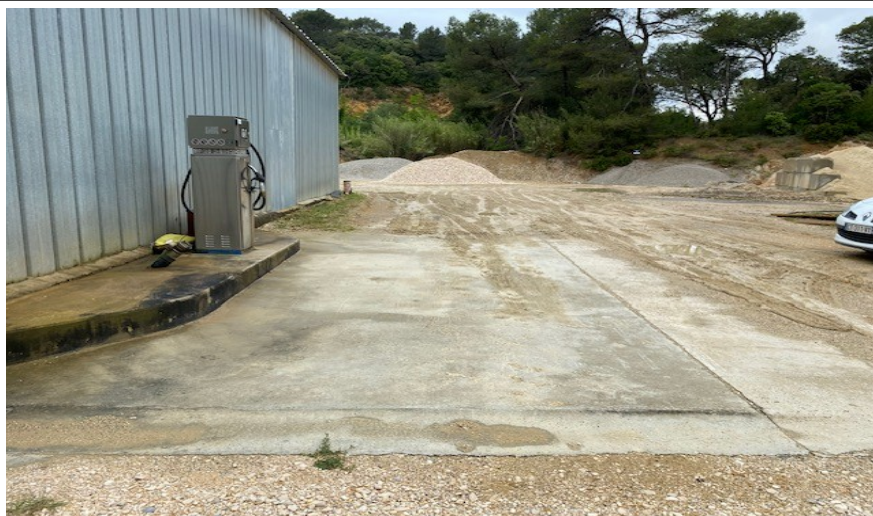
Photos n°1 – aire de ravitaillement

Cette non-conformité fait l'objet d'une proposition de mise en demeure consistant à imposer à l'exploitant, dans un délai de trois mois, la création du caniveau (ou d'un dispositif équivalent), entourant l'aire étanche. Les justificatifs relatifs aux travaux seront communiqués à Monsieur Le Préfet dans le même délai.

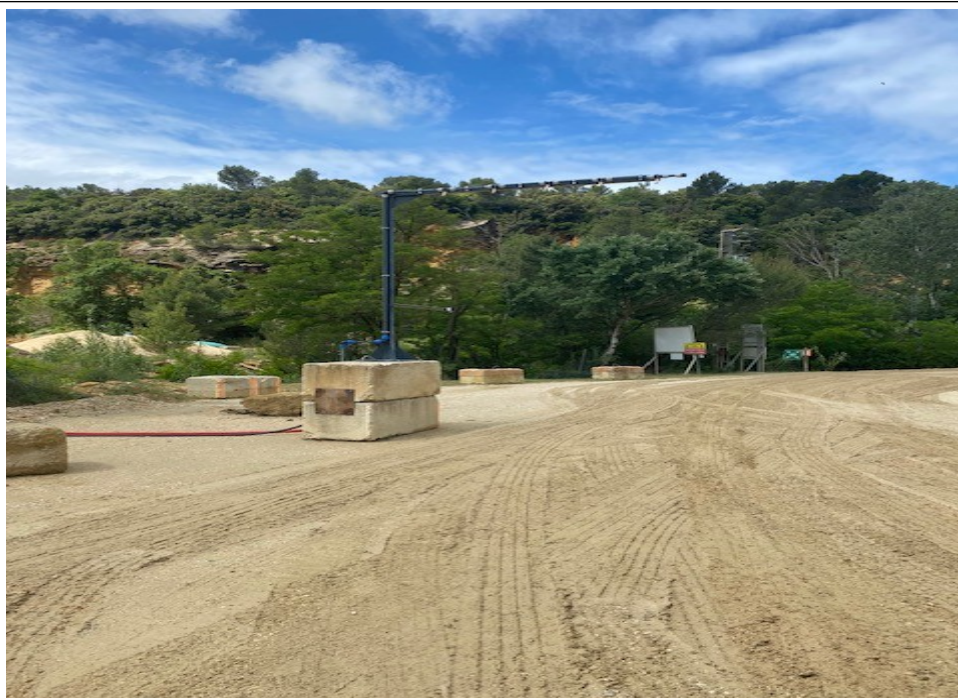
Photo n°2 – présence d'une rampe d'aspersion

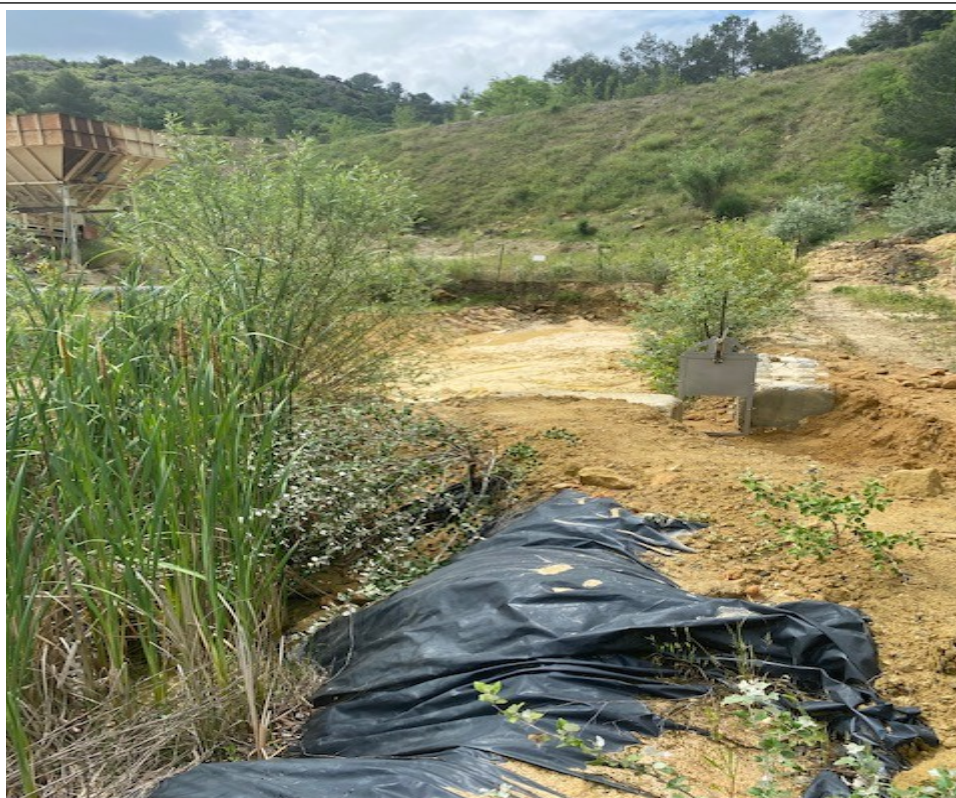
Photos n°4 – 3^e bassin en travaux avec vannes martellière

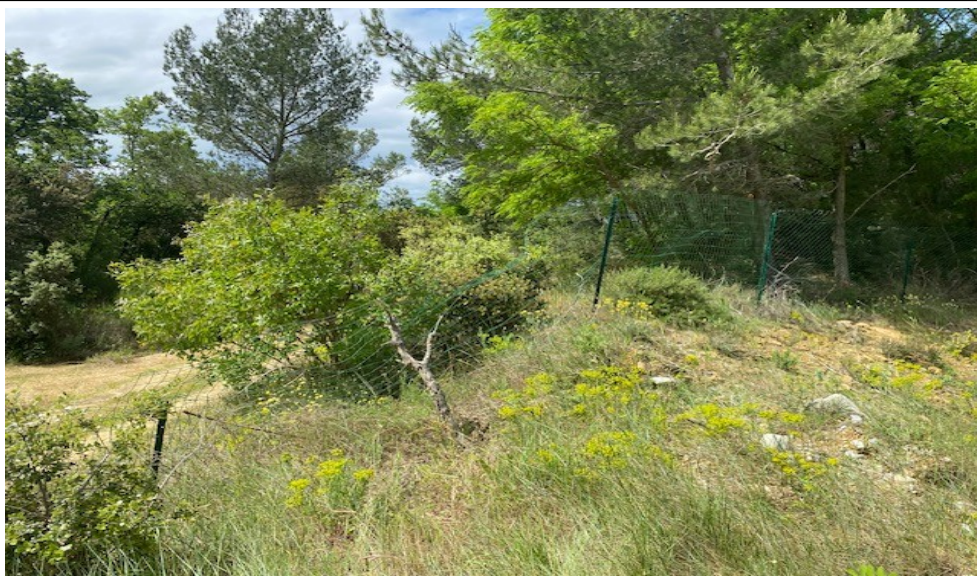
Lors de la visite terrain, il est constaté qu'une portion de la clôture est toujours distendue au niveau en bordure du chemin rural n°248 (cf photographie en annexe).

Photos n°4 – clôture distendue (chemin rural)

Cette non-conformité fait l'objet d'une proposition de mise en demeure au titre de l'article L.171-8 du code de l'environnement, consistant à imposer à l'exploitant, dans un délai d'un mois, la réfection de la clôture (niveau en bordure du chemin rural n°248), afin d'empêcher les personnes étrangères d'accéder au site.

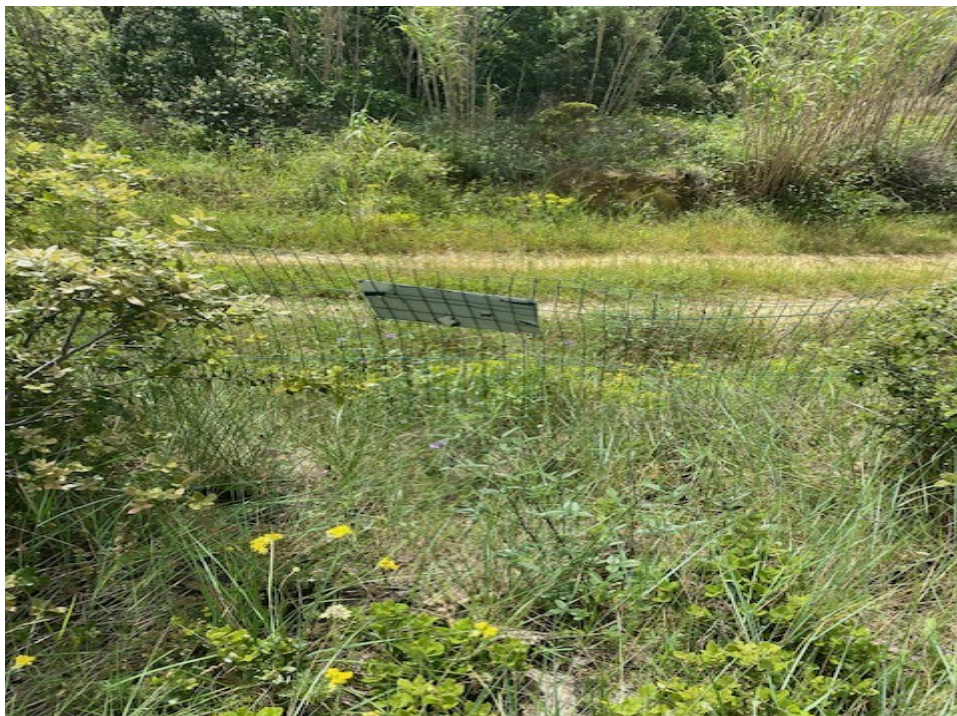
Photos n° 5 – clôture distendue (chemin rural)
