Rapport de l'Inspection des installations classées

Visite d'inspection du 14/03/2023

CARRIERES DE PROVENCE

Références : D-00322-2023
Code AIOT : 0006401262

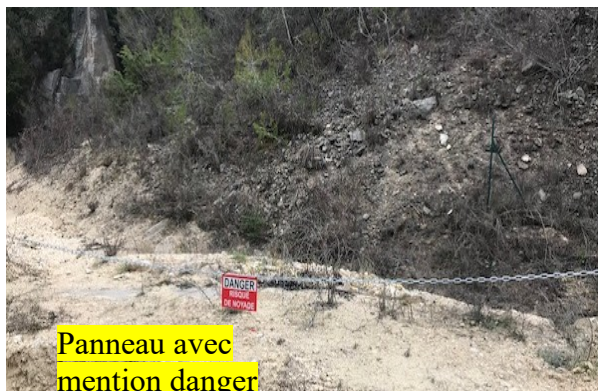
Panneau avec
mention danger

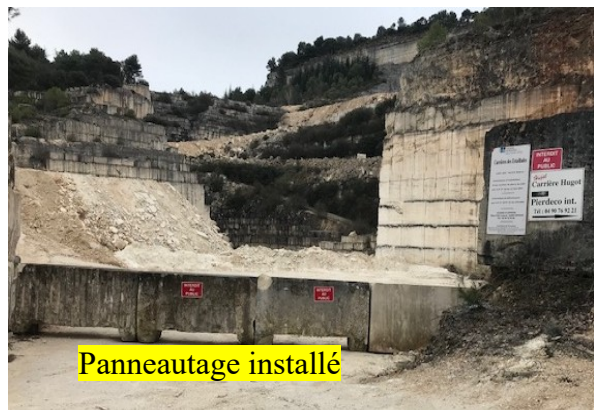
Panneautage installé

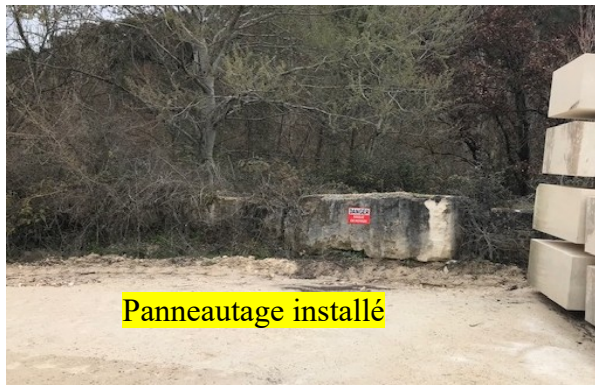
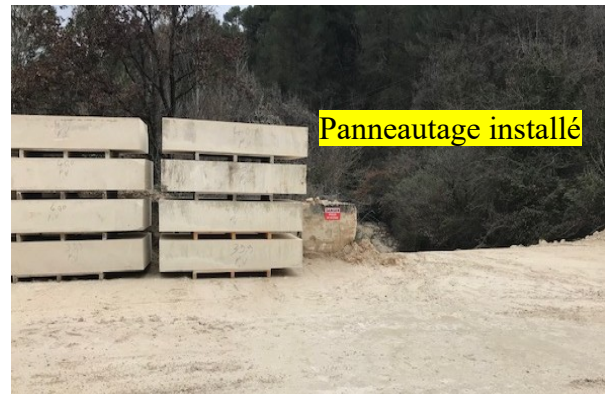
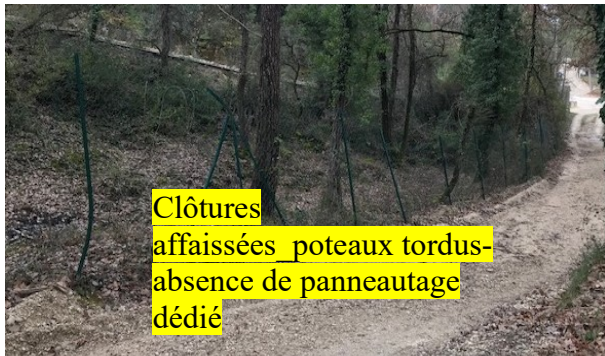
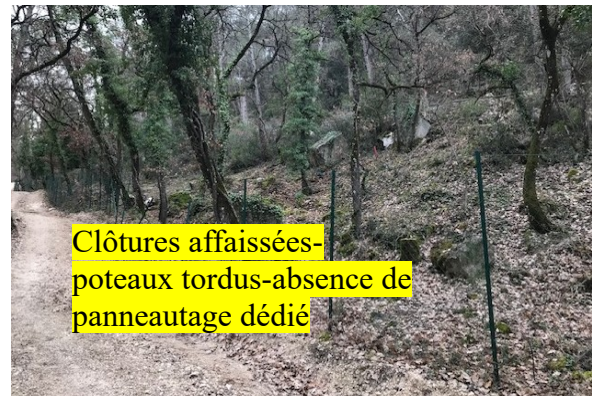
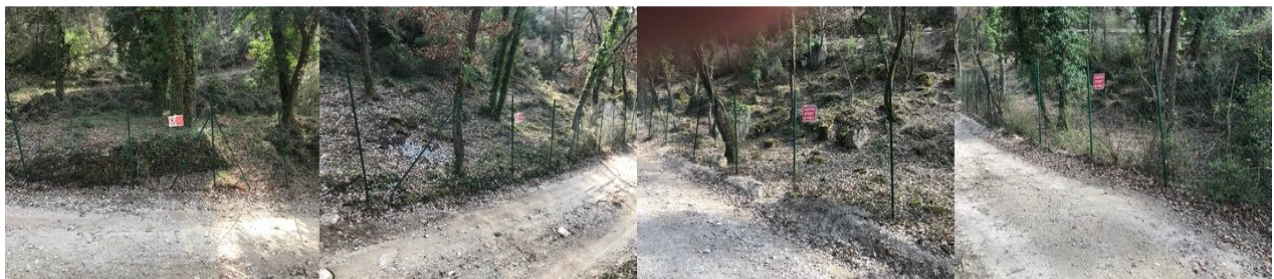
- La présence de 2 pancartes signalant les dangers liés au bassin de gestion des eaux pluviales;
- la présence de blocs de pierre et des panneaux "interdit au public" limitant l'accès côté société Hugot.
- La présence d'une chaîne avec un panneau mentionnant "danger risque de noyade" le long d'une piste in situ.
- La clôture côté Nord (maison du comptable) est par endroit abîmée voire affaissée, les poteaux sont tordus. Par ailleurs, il est constaté l'absence de panneau mentionnant l'interdiction d'accès et les dangers associés. L'exploitant a communiqué à la DREAL le 24/03/2023, la réparation de la clôture et des poteaux et la mise en place d'un panneau dédié.

clôtures redressées-présence de panneau interdisant l'accès (photographies transmises par l'exploitant le 24/03/2023)

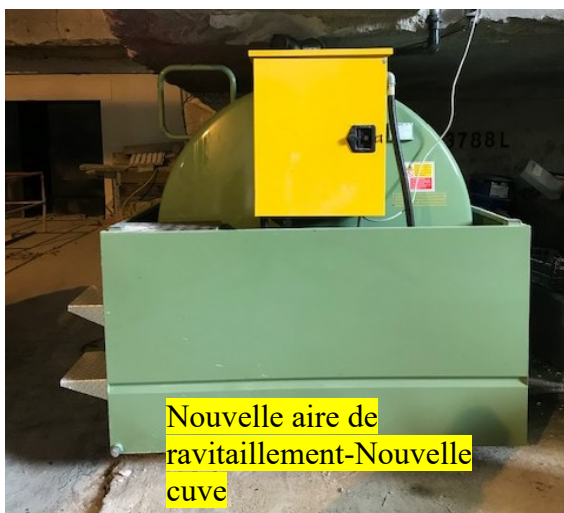
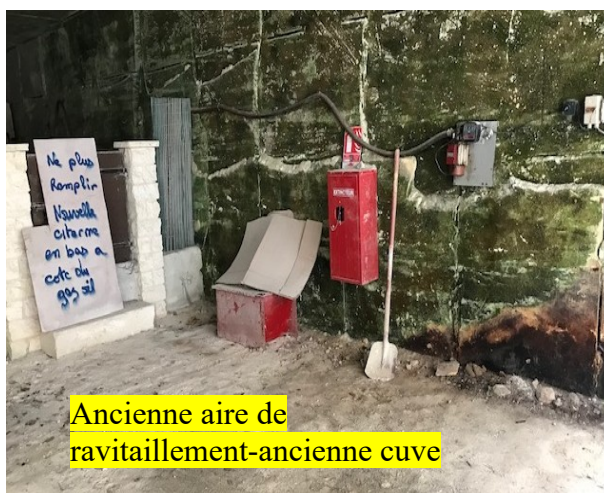
Constats du 14/03/2023: La visite d'inspection a permis de constater que l'exploitant a procédé à l'installation d'une nouvelle cuve avec rétention associée, elle est placée sur une dalle sous abris. Elle est positionnée au niveau de l'atelier où sont entreposés des fûts sur rétention. L'ancien lieu de ravitaillement n'est plus utilisé d'après l'exploitant. Toutefois, l'inspection relève que l'ancienne cuve et les équipements de distribution sont toujours présents, seule une pancarte cartonnée non fixée mentionne de ne plus utiliser ces équipements.

Par ailleurs, l'exploitant n'a pas porté à la connaissance de Mme la Préfète cette modification des conditions de ravitaillement de ses engins, conformément aux dispositions de l'article R181-46 du code de l'environnement.

Observations : Cette non conformité fait l'objet d'une proposition de mise en demeure consistant à imposer à l'exploitant, dans un délai de trois mois, de porter à la connaissance de Mme la Préfète la modification des conditions de ravitaillement de ses engins avec tous les éléments d'appréciation nécessaires, conformément aux dispositions de l'article R181-46 du code de l'environnement. En outre, le dossier devra préciser les mesures prises pour assurer la protection des intérêts visés à l'article L. 511-1 du code de l'environnement, à la fois pour les anciens équipements de distribution de carburants (évacuation des déchets, inertage, recherche de pollution des sols,...) et les nouveaux (moyens de lutte contre un incendie, rétentions,...).
