Rapport de l'Inspection des installations classées

Visite d'inspection du 08/11/2022

4M PROVENCE ROUTE

Références : D-0603-2022
Code AIOT : 0006401616

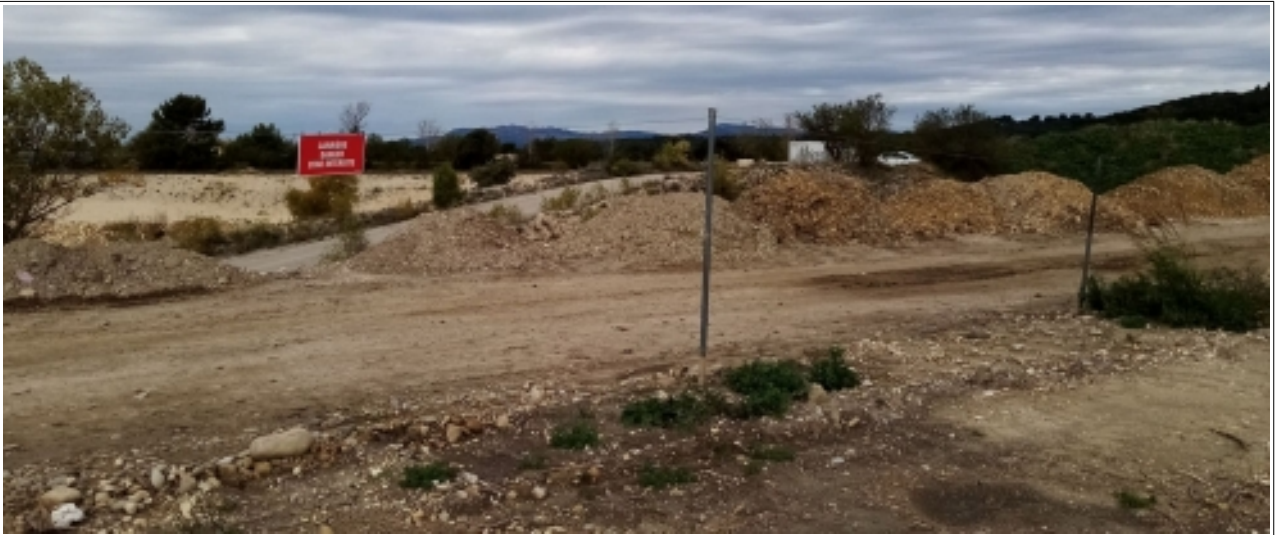
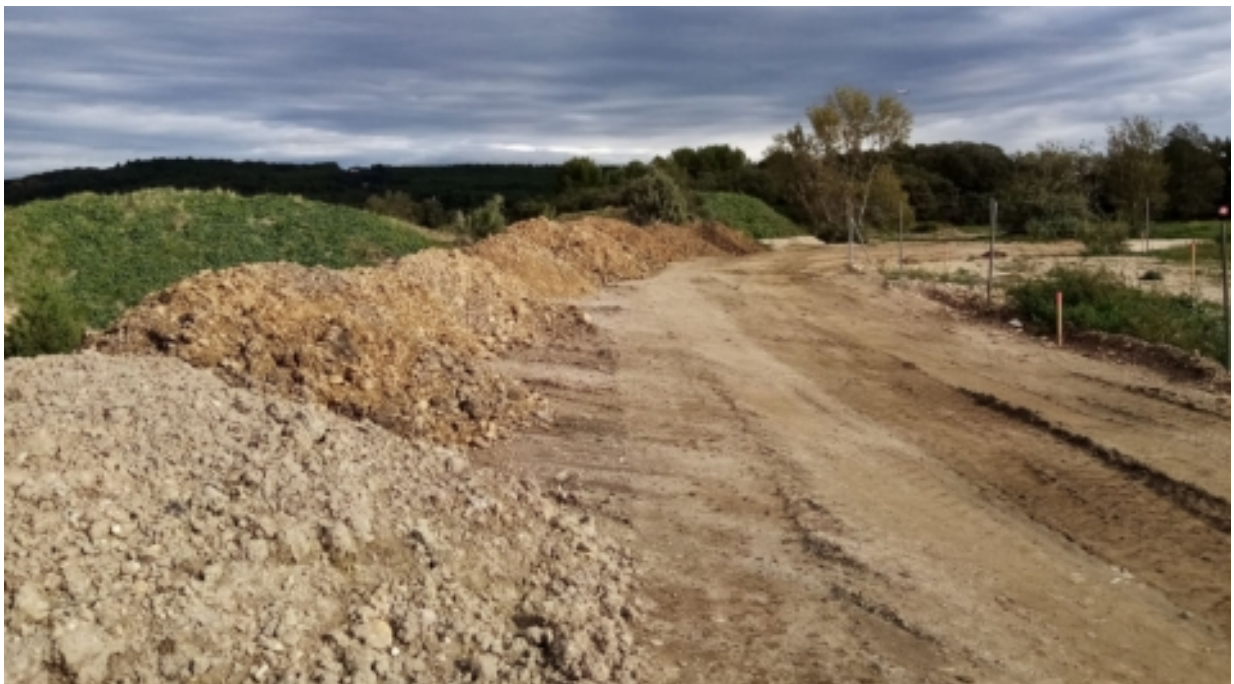
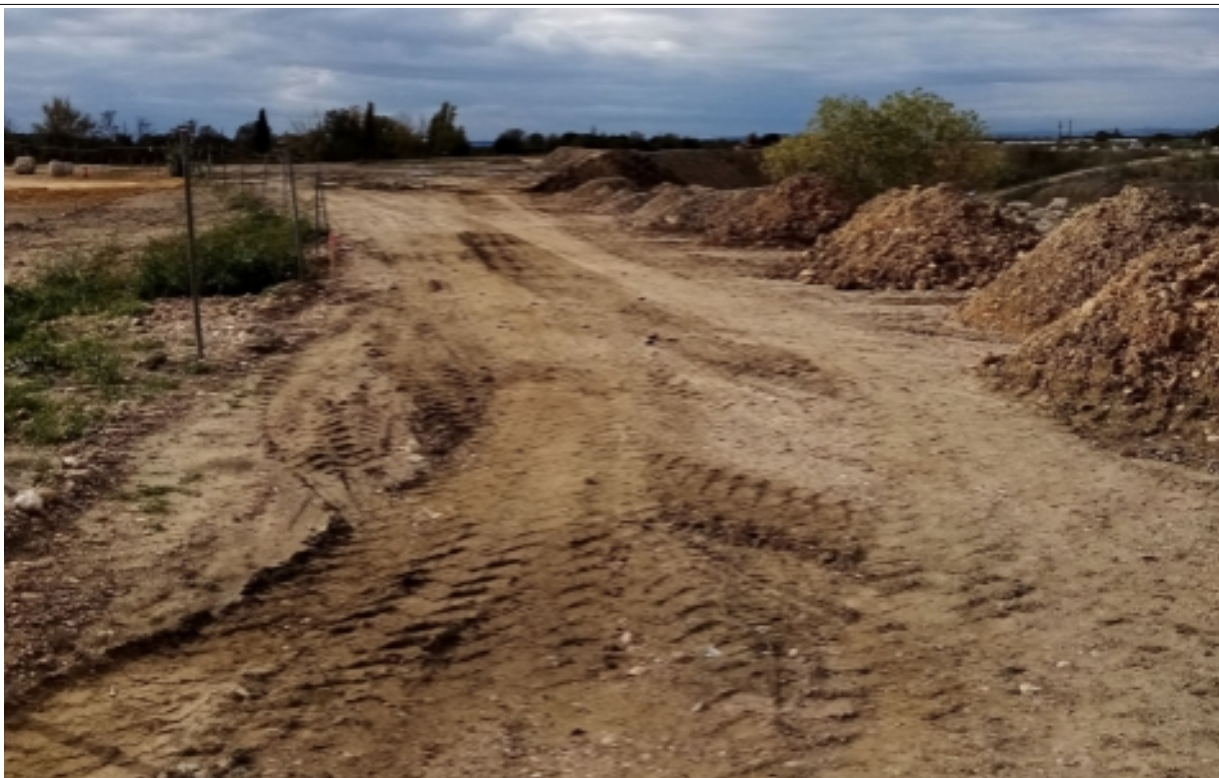
N° 1 : Distances limites et zone de protection

Référence réglementaire : Arrêté Préfectoral du 11/12/1997, article 13
Thème(s) : Risques accidentels, Distances limites et zone de protection
Point de contrôle déjà contrôlé : oui (inspection du 29 juillet 2022)
Prescription contrôlée : Les bords des excavations de la carrière doivent être tenus à une distance horizontale d'au moins 10 mètres des limites du périmètre autorisé.
Constats : Lors de la visite du 29 juillet 2022, l'inspection a constaté que la bande des 10 mètres n'a pas été entièrement reconstituée en limite d'exploitation, sur un linéaire de 100 mètres environ, entre les bornes 27 à 29 du plan géo-expert du 21 juin 2022. Le contrôle réalisé le 8 novembre 2022 a permis de constater que la bande des 10 mètres a été reconstituée sur la zone concernée, entre les bornes 27 à 29. Les photographies ci-après ont été prises le 8 novembre 2022, au niveau de la zone concernée :

Type de suites proposées : Sans suite
