Rapport de l'Inspection des installations classées

Visite d'inspection du 20/04/2023

SERRE FRERES & Cie

Références : D-0311-2023
Code AIOT : 0006402062

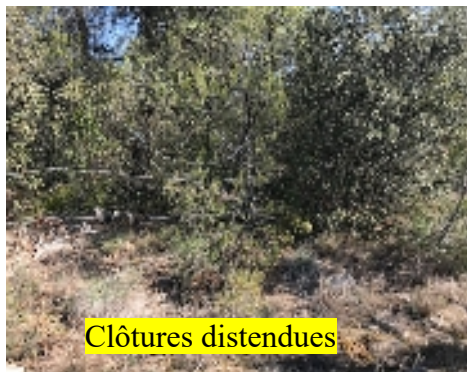
Référence réglementaire : Arrêté Préfectoral du 14/05/1996, article 13	
Thème(s) : Risques accidentels, Interdiction d'accès	
Point de contrôle déjà contrôlé : Sans Objet	
Prescription contrôlée : Durant les heures d'activité accès à la carrière est contrôlé. En dehors des heures ouvrées, cet accès est interdit. L'accès à toute zone dangereuse des travaux d'exploitation doit être interdit par une clôture efficace ou tout autre dispositif équivalent. Le danger doit être signalé par des pancartes placées, d'une part sur le ou les chemins d'accès aux abords des travaux, d'autre part à proximité des zones clôturées.	
Constats : La visite d'inspection du 20/04/2023 a permis de constater que le site est clôturé (constat effectué par sondage). Par endroit certaines clôtures sont distendues. Sur le pourtour de l'exploitation, il est constaté un seul panneau mais sans mention. A l'entrée, le site dispose d'un portail d'accès. A côté de celui-ci et placé en hauteur, il est constaté la présence d'un panneau entouré de végétation et mentionnant le nom de la société et l'autorisation d'exploiter. L'accès au bassin est clôturé avec un panneautage indiquant les dangers.

<p>Clôtures distendues</p>

Observations : L'exploitant doit, sous un délai de 1 mois, procéder à la réfection des clôtures distendues, apposer le panneautage dédié et rendre visible le panneau à l'entrée du site.

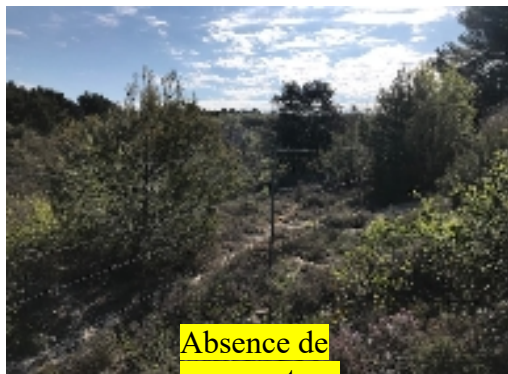
<p>Absence de panneautage</p>
