Rapport de l'Inspection des installations classées

Visite d'inspection du 28/11/2022

SUEZ ORGANIQUE SAS

Réf.:D-00652-2022
Code AIOT : 0006402732

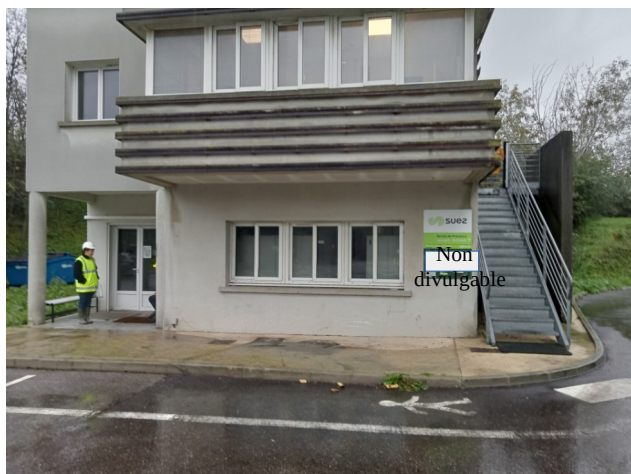
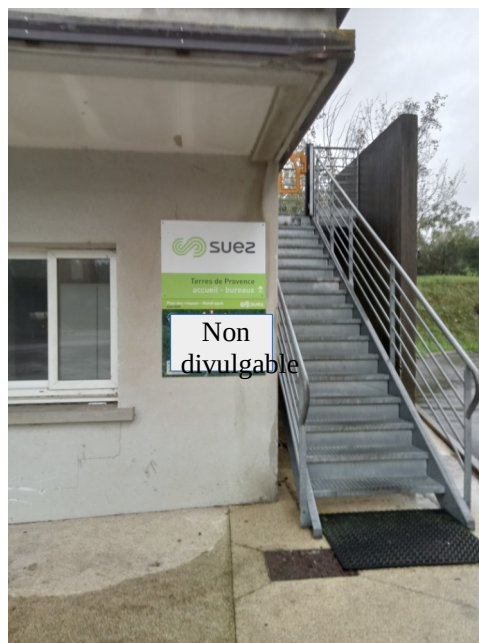
<p>Constats : Deux panneaux dénommés « Plan des risques -Mondragon » ont bien été affichés à l'extérieur sur le site : un panneau a été positionné sous le préau menant à la cuisine tandis que l'autre panneau a été apposé sur le mur situé à gauche des escaliers d'accès aux bureaux administratifs (voir planche photographique). L'implantation des poteaux incendie figure également sur ces plans comme demandé lors de la dernière visite d'inspection du 15/04/2021.</p>
Type de suites proposées : Sans suite
Proposition de suites : Sans objet

Panneau n°1 d'identification des risques apposé sur le mur situé à gauche des escaliers d'accès aux bureaux administratifs

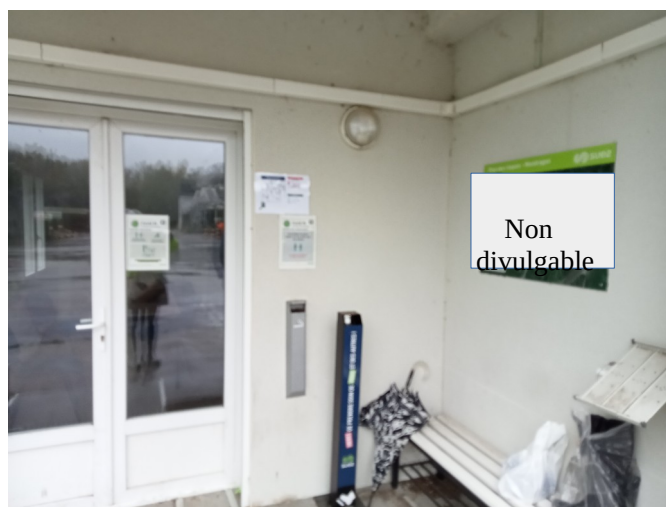
Panneau n°2 d'identification des risques apposé sous le préau menant à la cuisine

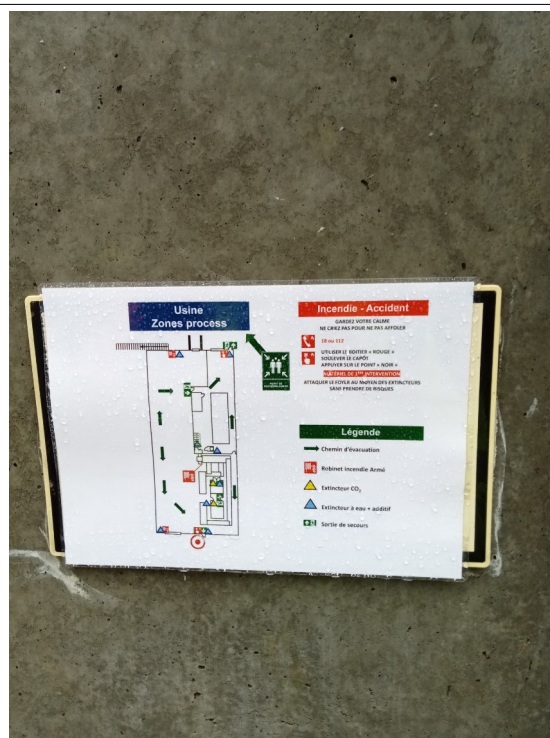
Référence réglementaire : Arrêté Préfectoral du 27/02/2012, article 7.6.4
Thème(s) : Risques accidentels, Ressource en eau et mousse
Point de contrôle déjà contrôlé : lors de la visite d'inspection du 15/04/2021
Prescription contrôlée : L'exploitant dispose à minima de : - un réseau fixe d'eau incendie protégé contre le gel comprenant deux poteaux incendie normalisés et dont le débit simultané doit être supérieur à 240 m ³ /h Le bon fonctionnement de ces prises d'eau est périodiquement contrôlé. Leur emplacement doit être validé par les services du SDIS. [...]
Constats : L'exploitant remet à l'Inspection une copie du contrôle du débit en simultané des 2 poteaux incendie réalisé par la société DESAUTEL en date du 02/11/2021. Le rapport d'intervention mentionne en simultané les éléments suivants : - Poteau 1 (débit max en m ³ /h) : 176 et 156 à 1 bar - Poteau 2 (débit max en m ³ /h) : 167 et 153 à 1 bar - Total des 2 poteaux: 343 m ³ /h et 309 m ³ /h à 1 bar L'exploitant répond donc à la prescription de l'arrêté préfectoral qui stipule l'obligation d'avoir un débit simultané supérieur à 240 m ³ /h. Les extincteurs et RIA sont bien mentionnés sur des plans affichés dans chaque locaux (voir planche photographique).

Plan d'implantation des extincteurs et RIA du bâtiment « zone de process » (côté ouest)

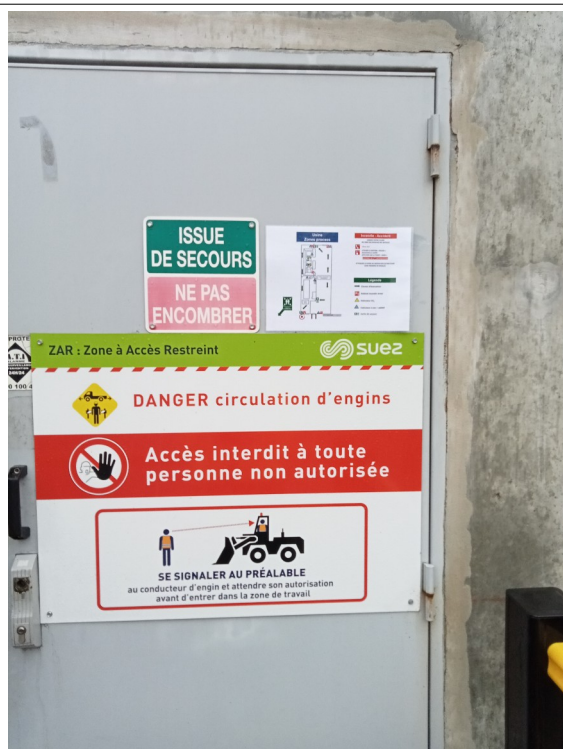
Plan d'implantation des extincteurs et RIA du bâtiment « zone de process » (côté est)

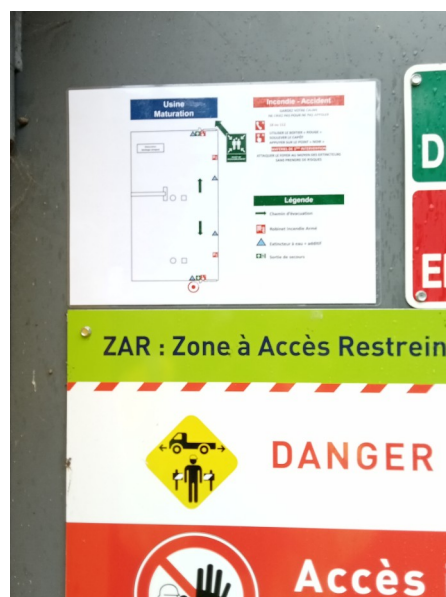
22Plan d'implantation des extincteurs et RIA du bâtiment « zone de maturation » (côté ouest)
