Rapport de l'Inspection des installations classées
Visite d'inspection du 24/10/2024

SOFOVAR
85 avenue Louis Lepine
ZA du Pôle BTP
83600 Fréjus

Références : D-UD83-2024-0525
Code AIOT : 0006411248

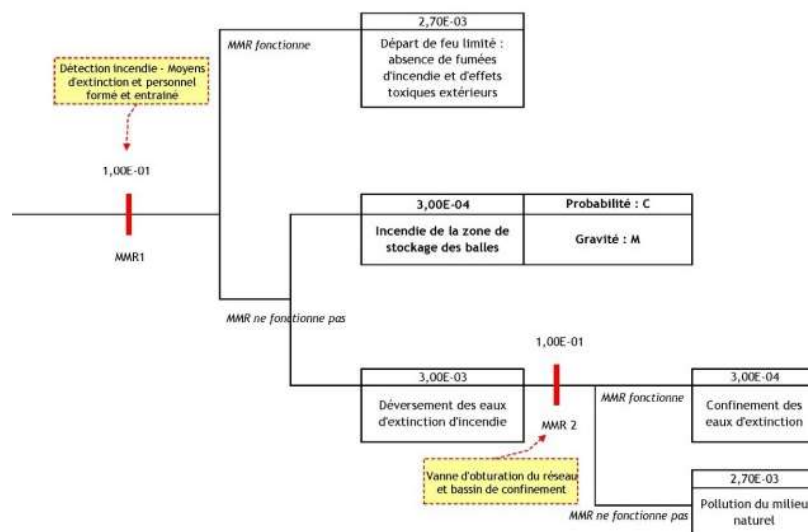
Le nœud papillon de l'incendie de la zone de stockage des balles présente des incohérences :

- La probabilité pour le déversement des eaux d'extinction d'incendie est de $3,00 \times 10^{-3}$ alors que celle de l'incendie de la zone de stockage des balles est de $3,00 \times 10^{-4}$. Les probabilités ne sont pas les mêmes alors qu'à priori elles devraient l'être.
- Les coefficients multiplicatifs entre le fonctionnement ou non de la barrière MM2 semblent avoir été inversés.

Une nouvelle version de ce nœud papillon a été envoyée par mail du 08/11/2024, ce nœud papillon est désormais cohérent.

Une lettre de demande de compléments a été adressée en parallèle de ce rapport d'inspection. Il est demandé d'intégrer la nouvelle version du nœud papillon à la nouvelle version du PAC.

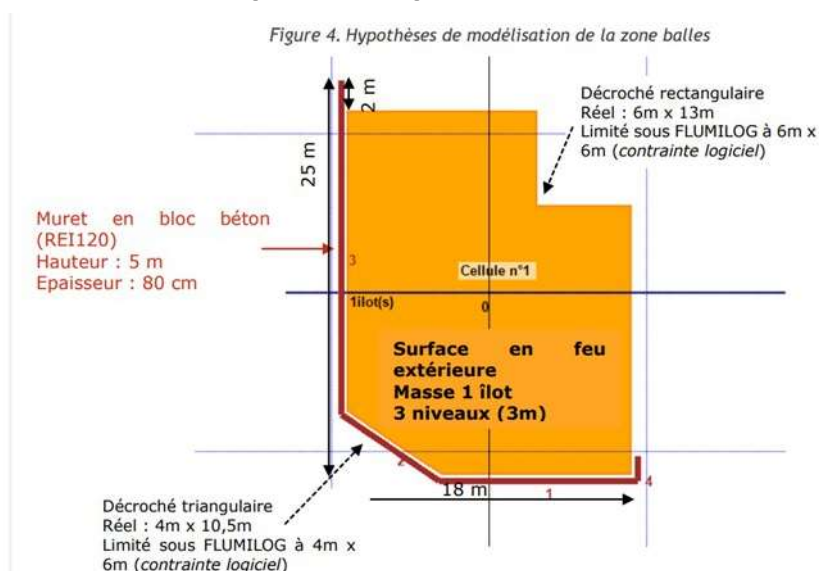
La hauteur cible de la modélisation de l'incendie de la zone de stockage des balles est cohérente (hauteur d'Homme de 1,8m).

Les caractéristiques du mur (REI120, hauteur de 5m, 80cm d'épaisseur) sont respectées. Un document attestant de la caractéristique REI 120 du mur a été fournie.

Les stockages des balles sont réalisés en 4 îlots séparés de 1m environ. Les données d'entrée de flumilog (un îlot) sont donc majorantes.

Ces îlots sont bien sur 3 niveaux au maximum pour une hauteur de 3m.

Les balles ont une dimension de 1m de large, 1m de haut, entre 1 et 2m de long.

On observe bien un décroché triangulaire au niveau Ouest (angle). Ce décroché est plus majorant sur Flumilog suite aux limites du logiciel.

De même, on observe un décroché rectangulaire qui permet la circulation entre la zone de stockage des balles et le bâtiment destiné aux activités de tri, broyage, compactage et stockage des différents déchets. Une longueur réelle d'environ 19m (contre 23m pour la modélisation) et une largeur d'environ 16m (contre 18m pour la modélisation) sont mesurées. Ainsi la modélisation est plus majorante concernant la surface de stockage.

Les données d'entrées concernant la modélisation sous FLUMILOG (annexe 1) de l'incendie de la zone de stockage des balles sont donc cohérentes et majorantes.

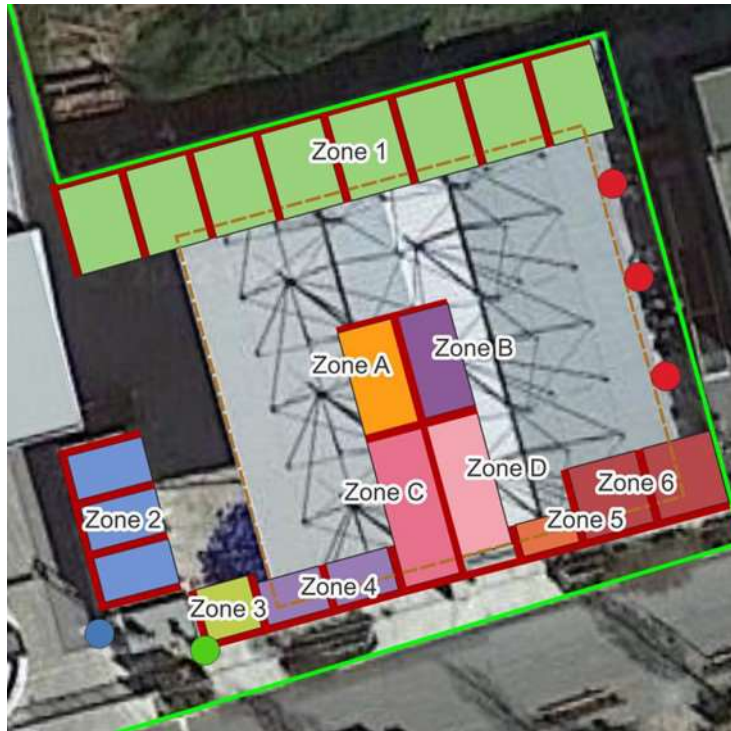
Par sondage, les données d'entrées des zones 6 et 1 ont été vérifiées.

- Au niveau de la zone 6, d'après le plan, elle contient deux alvéoles. Lors de la visite d'inspection, il a été constaté que l'alvéole côté ouest de cette zone avait pour dimensions une longueur d'environ 6m et une largeur d'environ 5,7m. Or, la modélisation a été réalisée avec les données d'entrée suivantes : longueur 6m et largeur 5,7m. Ainsi, elle n'a été réalisée que pour une seule alvéole. Par mail du 08/11/24, l'exploitant indique qu'aucun matériau combustible n'est stockée dans l'alvéole côté limite Est.

- Au niveau de la zone 1, d'après le tableau de synthèse, les hauteurs, longueur et largeur utilisées comme données d'entrées dans le logiciel Flumilog sont les mêmes que pour les autres zones. Or, lors de la visite d'inspection, il a été constaté que le mur côté Nord-Ouest (fond de chaque alvéole) a une hauteur variable qui débute à environ 2m et augmente progressivement sans atteindre les 3m de la modélisation.

Ce mur n'a pas une épaisseur de 60cm mais a bien la caractéristique REI120 d'après l'attestation fournie par mail du 12/11/2024. Quant au mur côté Est, la hauteur est de 1,6m environ surmontée d'un grillage, épaisseur d'une dizaine de centimètres. Ainsi l'extrémité Est de la zone 1 n'a pas été modélisée avec les bonnes données d'entrées. La hauteur cible doit aussi y être revue puisqu'un bâtiment à étage (formation) y est présent à moins de 2m.

Lors de la visite, des alvéoles contenaient des déchets combustibles (plastiques PMCB, déchets verts, bois...). L'étude Flumilog est donc à revoir dans cette zone.

Des déchets combustibles sont stockés en dehors des zones modélisées sous FLUMILOG (voir point de contrôle n°3).

Concernant la zone 6 , il est demandé de mettre à jour cette zone dans la nouvelle version du PAC (une seule et non deux alvéoles sur les plans).

Concernant la zone 1, il est demandé de réaliser une nouvelle modélisation avec les données

d'entrées actualisées ce qui amènera aussi à revoir les figures présentées en page 186 et 187.
Concernant les déchets combustibles en dehors des alvéoles : se reporter au point de contrôle n°3
