Rapport de l'Inspection des installations classées

Visite d'inspection du 27/08/2024

GSM secteur IdF Est

Le présent rapport rend compte de l'inspection réalisée le 27/08/2024 dans la carrière exploitée par GSM sur le territoire de la commune de Bazoches-les-Bray. Cette partie « Contexte et constats » est publiée sur le site internet Géorisques (<https://www.georisques.gouv.fr/>).

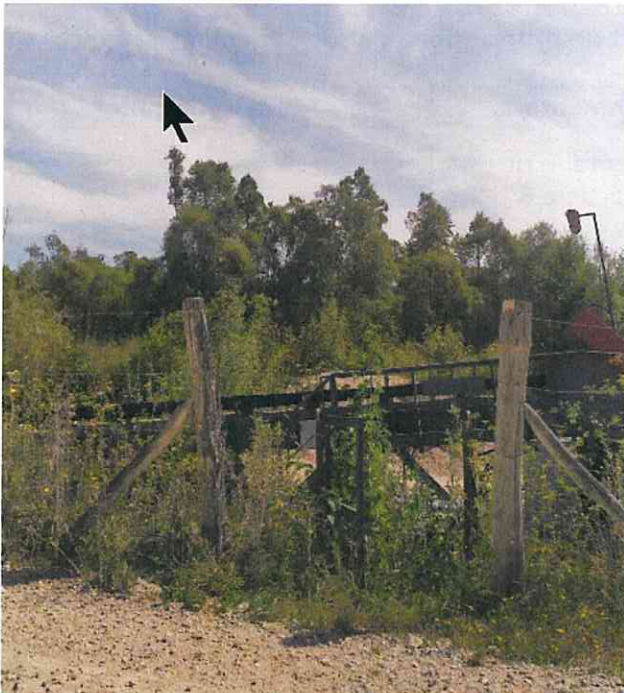
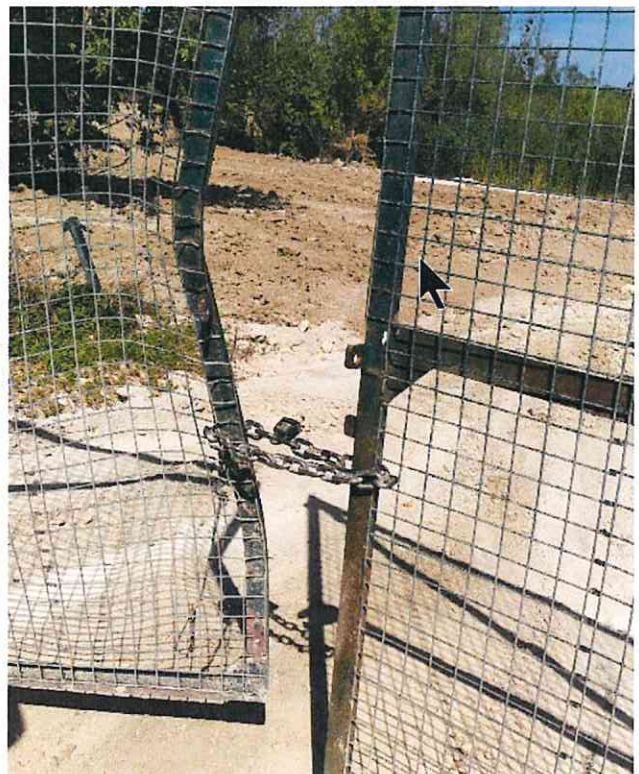
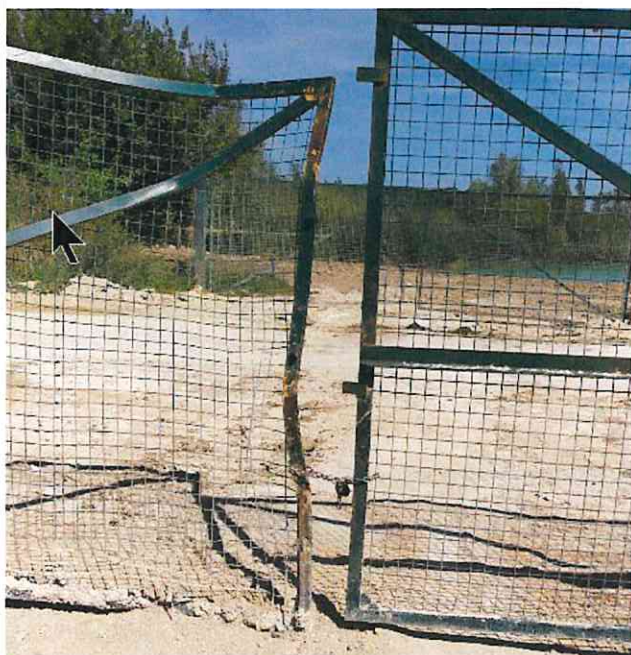
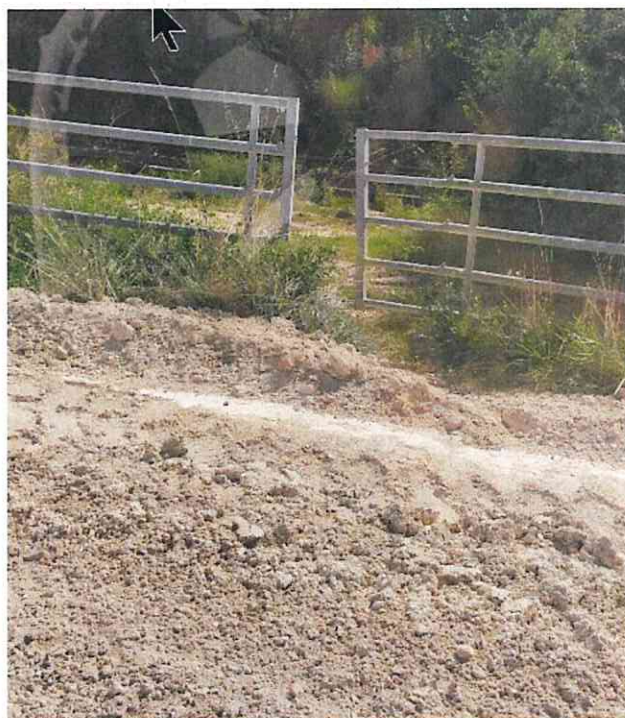
N° 1 : Sécurité du Public

L'inspection constate que des portails ne ferment plus ou sont ouverts.
Les accès ne sont pas contrôlés, les accès ne sont pas interdits.

L'exploitant s'engage à rendre les portails à nouveau efficaces durant la première semaine de septembre.
Il enverra les justificatifs à l'inspection.

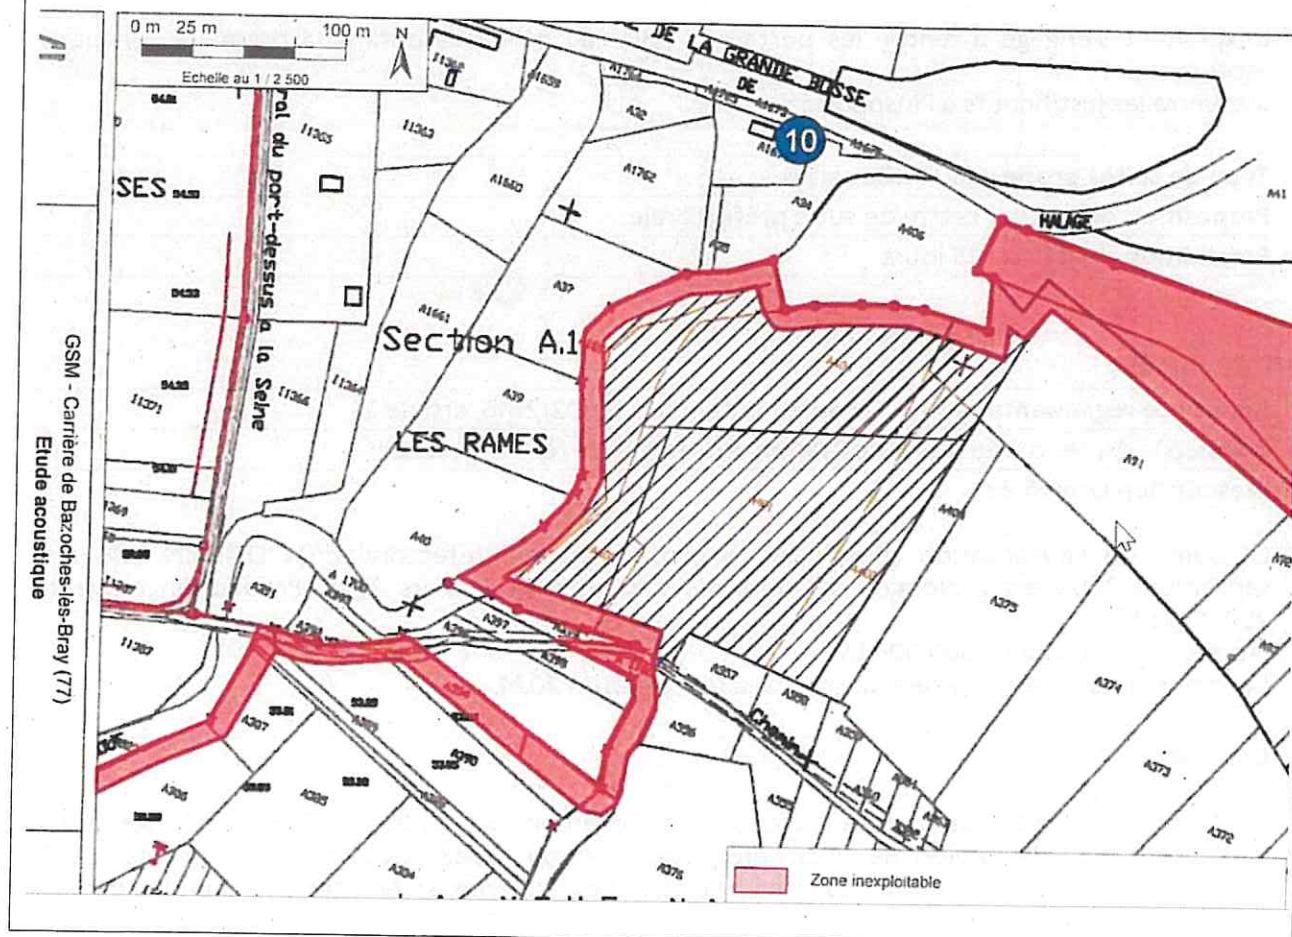
N° 3 : Limitation d'activité dans une certaine zone

Compte tenu du changement de mode d'exploitation (pelle hydraulique + une chargeuse + 3 tombereaux au lieu de la drague suceuse) la zone hachurée figurée ci-après ne peut accueillir qu'un chantier unique à la fois : décapage/remise en état coordonnée ou extraction.

Constats :
Il n'y a plus de travaux dans ce secteur.
Type de suites proposées : Sans suite
