## **Rapport de l'Inspection des Installations classées**

Visite d'inspection du 17/12/2025

**SIBELCO France**

Le présent rapport rend compte de l'inspection réalisée le 17/12/2025 dans La carrière de sables et grès industriels exploitée par SIBELCO France à LARCHANT (77760. Cette partie « Contexte et constats » est publiée sur le site internet Géorisques ( <https://www.georisques.gouv.fr/> ).

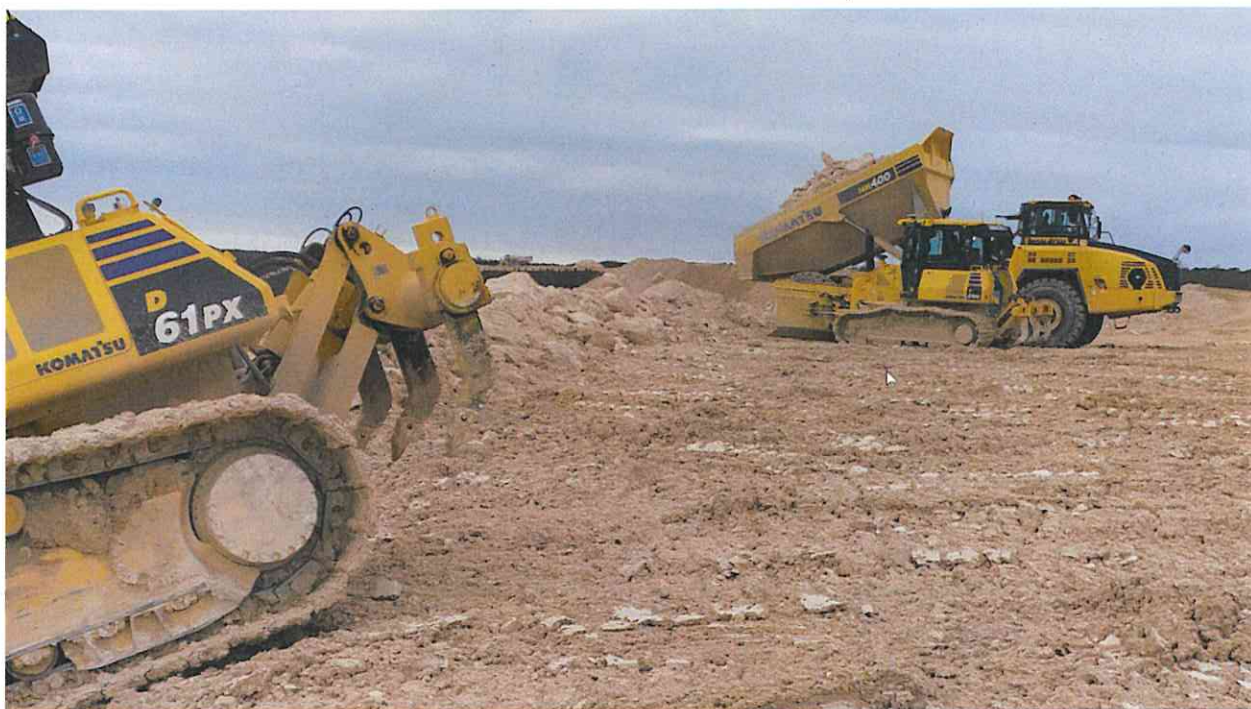
L'opération consiste à remblayer la carrière par le haut d'un talus avec un dénivelé estimé à plus de 10 m.

Un petit merlon est disposé en extrême bord du talus au bord du vide.

Un bull positionné perpendiculairement à ce petit merlon, indique par un coup de klaxon au dumper chargé qui recule, de s'arrêter. Le dumper vide alors son chargement en levant sa benne. Les matériaux dévalent la pente. Le dumper part et le bull repousse le reste des matériaux dans la pente.

L'inspection indique à l'exploitant que les dumpers ne doivent pas vider au bord du vide, le sol, tout juste remblayé, est instable, le dumper peut être déstabilisé en levant sa benne chargée et le petit merlon sera incapable de le retenir.

L'inspection rappelle que les dumpers doivent vider sur une plate-forme stable clairement repérée

sur site et à distance de la verse. Les matériaux sont ensuite repoussés par le bull.  
L'inspection invite l'exploitant à prendre en compte cette remarque, car il est responsable de l'ensemble de la sécurité dans la carrière.

L'exploitant doit faire modifier le mode opératoire de remblayage de la carrière.
