Rapport de l'Inspection des installations classées

Visite d'inspection du 30/10/2025

CEMEX GRANULATS

- CEMEX GRANULATS
- LES PASQUIERES (77357001) 77970 Pécy
- Code AIOT : 0006502212
- Régime : Autorisation
- Statut Seveso : Non Seveso
- IED : Non

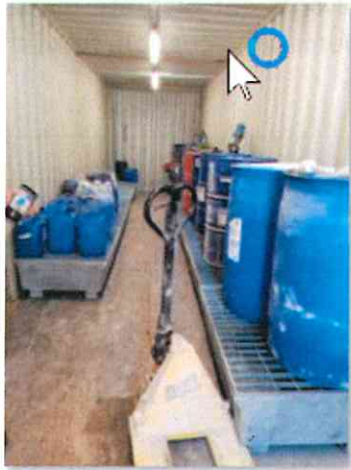
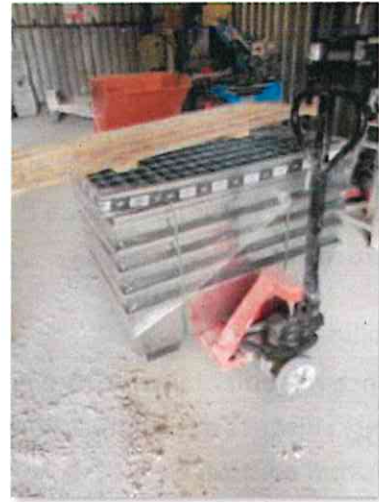
-Le vieux bungalow de stockage CEMEX a été remplacé, de nouvelles rétentions sont en place, chacune ne peut recevoir qu'un bidon, mais dans les faits il y a suffisamment de place pour en mettre deux.

L'exploitant montre que certain bidons de 250 sont vides et qu'il reste des rétentions à mettre en place (vues sur une petite palette dans l'atelier). L'inspection observe que les FDS ne sont pas présentes dans le bungalow de stockage.

Par mail du 31 octobre, l'exploitant informe l'inspection que les fûts vides ont été enlevés et sont désormais stockés dans la zone " déchets" pour être évacués par Chimirec. l'affichage est en cours de commande.

-L'inspection examine également le local de stockage de l'entreprise sous traitante présente sur site et demande que les conditions de stockage soient améliorées; adéquation des rétentions avec les quantités stockées, absence de FDS, et vérification de la compatibilité des produits stockés.

Les conditions de stockage des produits polluants (Cemex et sous-traitant) doivent respecter les dispositions de l'arrêté préfectoral de la carrière. L'exploitant doit imposer à son soustraitant de garer ses dumpers sur une aire étanche.

L'exploitant doit fournir un justificatif de ces actions correctives.

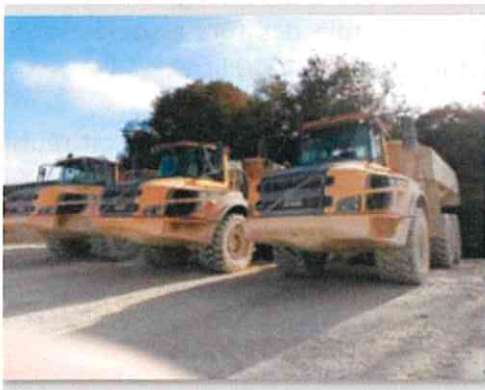
-Enfin à la pause déjeuner, l'inspection constate que trois dumpers de la société SOLOMAT ne sont pas garés sur l'aire étanche. L'aire étanche est pourtant suffisamment étendue pour le permettre, l'exploitant en convient et propose de mieux organiser l'occupation de l'aire étanche.

Le samedi 1er novembre vers 16:30 l'inspection constate en circulant sur la RD qui longe le site que les dumpers sont en dehors de l'aire étanche.

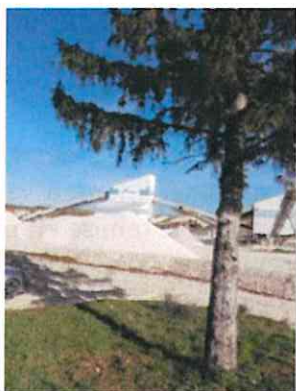
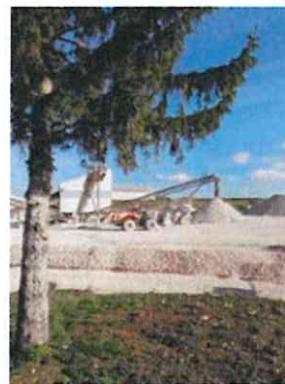
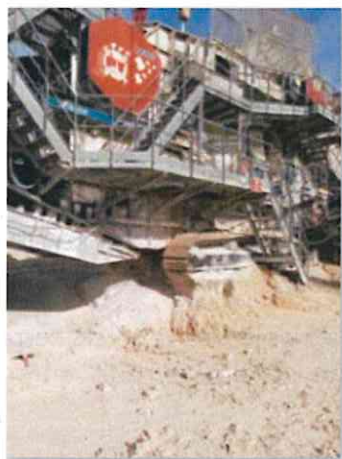
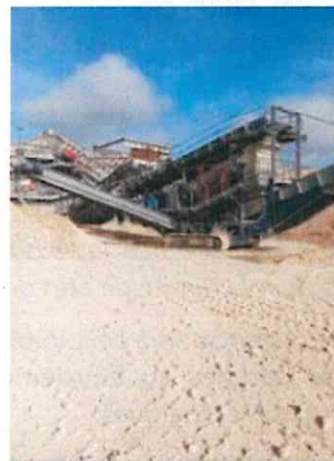
L'exploitation de cette carrière est terminée, la validité de l'arrêté d'autorisation s'achève le 30 mars 2027.

L'installation fixe pourra se maintenir, car elle est alimentée par la carrière de Vaudoy-en-Brie. L'installation primaire doit par contre être déplacée dans la carrière de Vaudoy-en-Brie sans délai pour respecter les conditions d'exploitations de la carrière de Vaudoy-en-Brie ainsi que celles de l'arrêté préfectoral du site qui précise que seule l'installation fixe peut rester en place.

L'exploitant doit organiser le déplacement du concasseur primaire six mois avant l'échéance du 30 mars 2027.

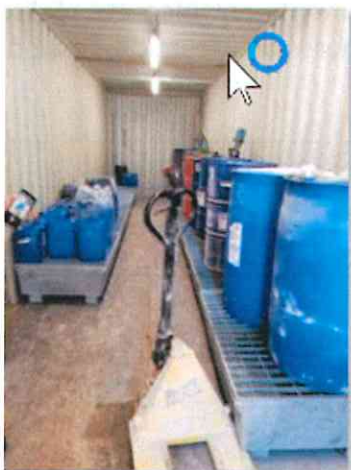
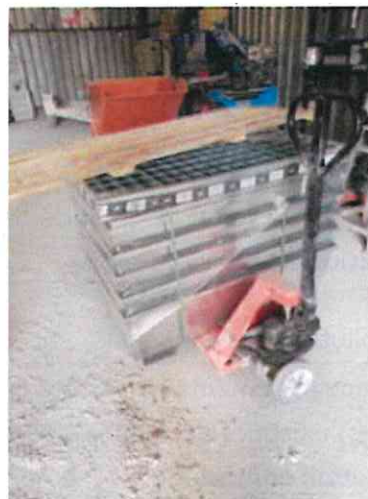
-Le vieux bungalow de stockage CEMEX a été remplacé, de nouvelles rétentions sont en place, chacune ne peut recevoir qu'un bidon, mais dans les faits il y a suffisamment de place pour en mettre deux.

L'exploitant montre que certain bidons de 250 l sont vides et qu'il reste des rétentions à mettre en place (vues sur une petite palette dans l'atelier). L'inspection observe que les FDS ne sont pas présentes dans le bungalow de stockage.

Par mail du 31 octobre, l'exploitant informe l'inspection que les fûts vides ont été enlevés et sont désormais stockés dans la zone " déchets" pour être évacués par Chimirec. l'affichage est en cours de commande.

-L'inspection examine également le local de stockage de l'entreprise sous traitante présente sur site et demande que les conditions de stockage soient améliorées; adéquation des rétentions avec les quantités stockées, absence de FDS, et vérification de la compatibilité des produits stockés.

Les conditions de stockage des produits polluants (Cemex et sous-traitant) doivent respecter les dispositions de l'arrêté préfectoral de la carrière. L'exploitant doit imposer à son sous-traitant de garer ses dumpers sur une aire étanche.

L'exploitant doit fournir un justificatif de ces actions correctives.

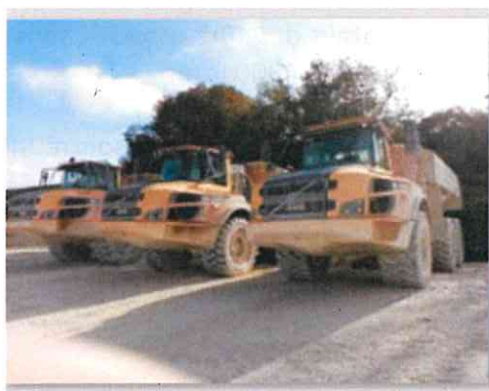
-Enfin à la pause déjeuner, l'inspection constate que trois dumpers de la société SOLOMAT ne sont pas garés sur l'aire étanche. L'aire étanche est pourtant suffisamment étendue pour le permettre, l'exploitant en convient et propose de mieux organiser l'occupation de l'aire étanche.

Le samedi 1er novembre vers 16:30 l'inspection constate en circulant sur la RD qui longe le site que les dumpers sont en dehors de l'aire étanche.

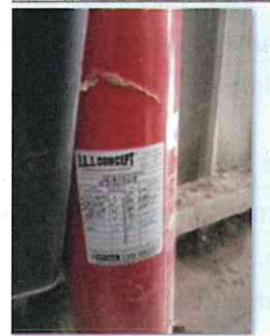
Référence réglementaire : Arrêté Préfectoral du 30/03/2007, article IV.5
Thème(s) : Risques accidentels, Incendie et explosion
Prescription contrôlée : L'installation et les engins sont pourvus d'équipements de lutte contre l'incendie adaptés et conformes aux normes en vigueur. Ces matériels sont maintenus en bon état et vérifiés au moins une fois par an. Les équipements de lutte contre l'incendie comprennent notamment des extincteurs en qualité et en quantités adaptées aux risques, dans des engins, sur les aires extérieures et dans les lieux présentant des risques spécifiques, à proximité des dégagements, bien visibles et facilement accessibles. Les agents d'extinction sont appropriés aux risques à combattre. Les installations électriques sont appropriées aux risques inhérents aux activités exercées. Elles sont réalisées, entretenues en bon état et contrôlées périodiquement.
Constats : Les extincteurs ont été contrôlés en octobre 2025, mais lors de la visite de l'atelier CEMEX l'inspection découvre 2 extincteurs non contrôlés en 2025.

Comment est fait ce contrôle ? Existe-t-il une liste des extincteurs et de leurs emplacements ?

Précisez les conditions d'intervention de l'entreprise qui vérifie les extincteurs.
Obtenir de l'entreprise sous-traitante un contrôle annuel de ses extincteurs.
Donner suite au contrôle des installations électriques

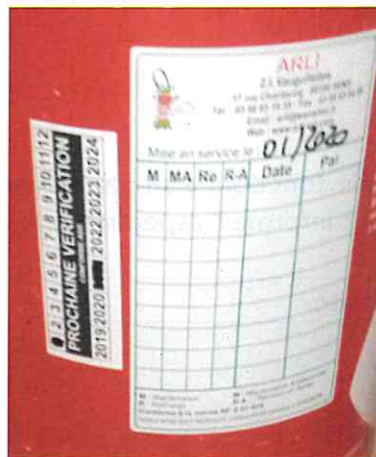
L'inspection constate également la présence d'un extincteur **non contrôlé** depuis 2020 dans le bungalow de stockage du sous-traitant.
