## **Rapport de l'Inspection des installations classées**

Visite d'inspection du 23/07/2024

#### **SILOS DE BONNIERES**

Quai de la Seine  
(78270) BONNIERES-SUR-SEINE

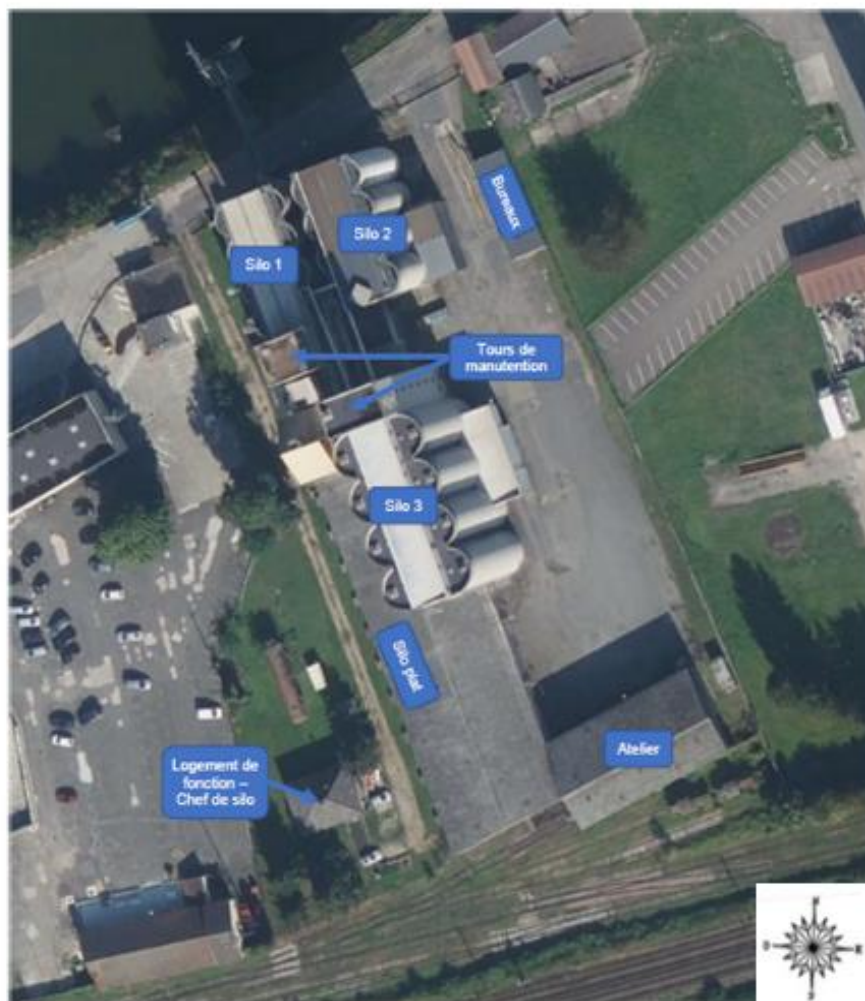
La consultation par l'inspection de l'état des stocks les plus récents ne met pas en évidence d'écarts par rapport aux quantités ou type de céréales autorisées pour l'installation.

Toutefois, sur l'état des stocks par cellules présenté par l'exploitant le 23/07/2024, les cellules 21, 27 et 28 du silo 2 apparaissent vides et une mention HS est indiquée sur le tableau de suivi du responsable d'exploitation. Lors de la visite terrain des installations, des fissures sont visibles au niveau de ce silo depuis la route, au niveau de l'appontement. Questionné, l'exploitant indique que ces cellules sont condamnées car les fissures sont trop importantes et sont donc sorties d'exploitation. Il en résulte que la capacité maximale actuelle du silo 2 est donc en réalité inférieure au volume total autorisé dans l'arrêté préfectoral complémentaire du 13/10/2008 et à celui annoncé dans le dossier de demande de modifications transmis le 05/06/2023 complété.

Afin d'assurer un suivi rigoureux et d'évaluer le risque de propagation de ces fissures à d'autres cellules ou silos en fonction du chargement des cellules connexes aux cellules fissurées, l'inspection prescrira des mesures complémentaires à l'exploitant, précisées par arrêté préfectoral à venir et actera la diminution effective de la quantité de céréales stockées dans le silo 2.
