Rapport de l'Inspection des installations classées

Visite d'inspection du 27/11/2025

EMTA Guitrancourt

Par courriel en date du 21 novembre 2025, la société EMTA a transmis à l'inspection des installations classées le dossier des ouvrages exécutés (DOE) relatif à la rehausse du casier 4 de l'unité U1 recevant des déchets non dangereux.

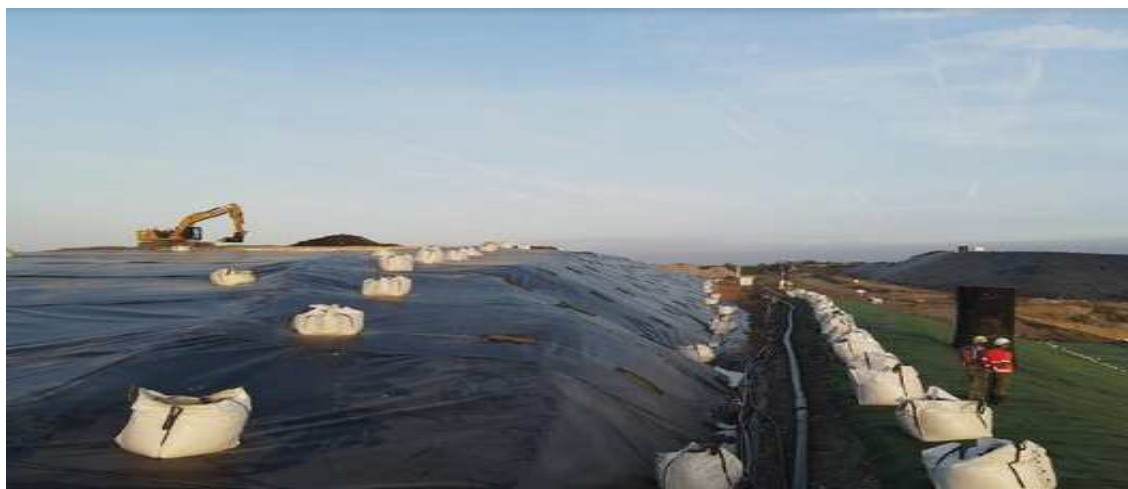
2. **Flancs de talus** : la BSA est constituée de bas en haut par une géomembrane en PEHD de 2 mm d'épaisseur et d'un géocomposite de drainage de 850 g/m² résistant aux UV et assurant à la fois les fonctions d'anti-poinçonnement et de drainage. Ces éléments sont posés à plat sur la largeur de la crête de talus, avec mise en place de big bag de lest tous les 3-4 m (cf photo ci-dessous).

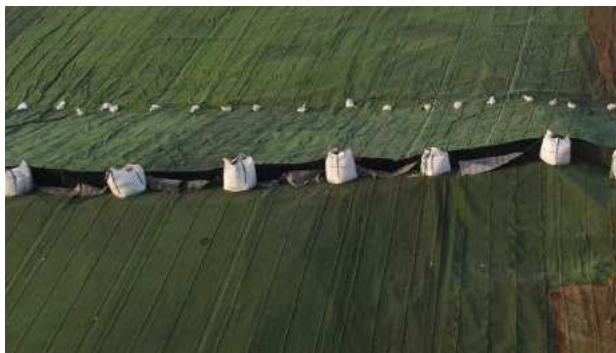
L'équipe d'inspection constate lors de la visite d'inspection qu'une « bavette » temporaire a été soudée à la géomembrane du talus (cf photo ci-dessous). Elle se trouve être maintenue par des big-bag. L'objectif de cette disposition est de diriger les eaux pluviales (EP) vers le fossé de collecte des EP. L'exploitant précise que ce dispositif sera enlevé avant la mise en place de la seconde rehausse. Le géotextile sera alors entre les éléments d'ores et déjà en place et ceux qui seront rajoutés dans le cadre de la seconde rehausse.
