## **Rapport de l'Inspection des installations classées**

Visite d'inspection du 07/07/2025

#### **ACIERIES ET LAMINOIRS DE PARIS ALPA**

ZI DE LIMAY-PORCHEVILLE  
78440 Porcheville

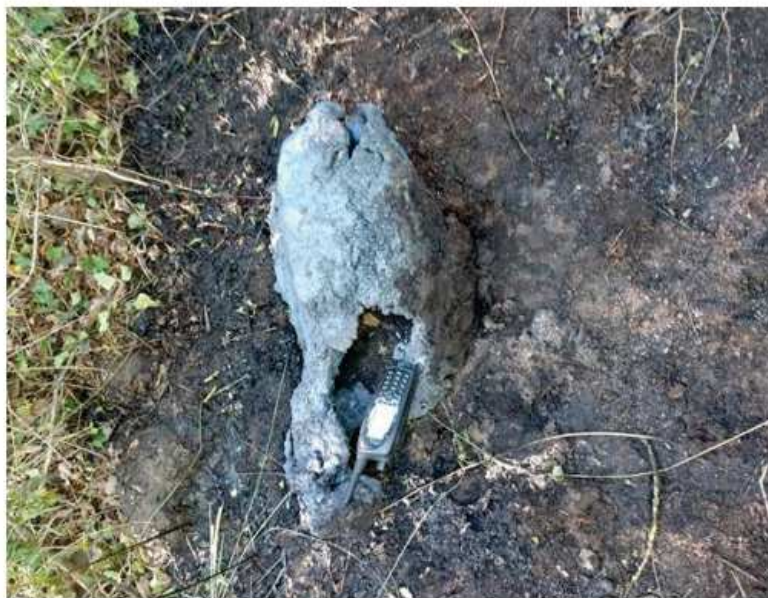
<b>Constats :</b> <b>Résumé synthétique du contexte :</b> Le jeudi 3 juillet 2025, vers 16h, les services de secours interviennent sur des incendies de broussailles à proximité immédiate du périmètre d'ALPA. Au moins sept départs de feu sont combattus par le SDIS, entre la voie ferrée de la ligne SNCF Paris-Mantes-Vernon (ligne J) et les limites de l'aciérie ; les projections de matières incandescentes atteignent la base de loisir de Porcheville. A priori, il semble que les matériaux déclencheurs de ces incendies proviennent de l'aciérie/laminoir, ce que l'exploitant reconnaît en séance. Les dégâts sont mineurs à l'intérieur de l'installation (feu de palettes) et ont été traités par l'exploitant qui n'a pas arrêté le fonctionnement de l'usine.  A l'extérieur, les feux de broussailles sont localisés sur environ 1 300 m <sup>2</sup> de part et d'autre de la voie ferrée et également à 2 mètres d'un chemin fréquenté par les usagers de la base de loisir proche. Quatre trains de la ligne J ont dû être supprimés et quatre trains ont dû être retardés. (Cf en annexe le reportage photographique des pompiers du SDIS) Ci-dessous, un des débris, équivalent à un ballon de rugby, décrit par l'exploitant comme : « scrap métallique, morceau d'acier fondu », photographié par les services de secours (un téléphone

d'intervention est apposé à côté du débris pour apprécier la taille du projectile). Celui-ci a été repéré à 100 m de l'installation et à 2 mètres d'un chemin fréquenté, sur la base de loisir de Porcheville.

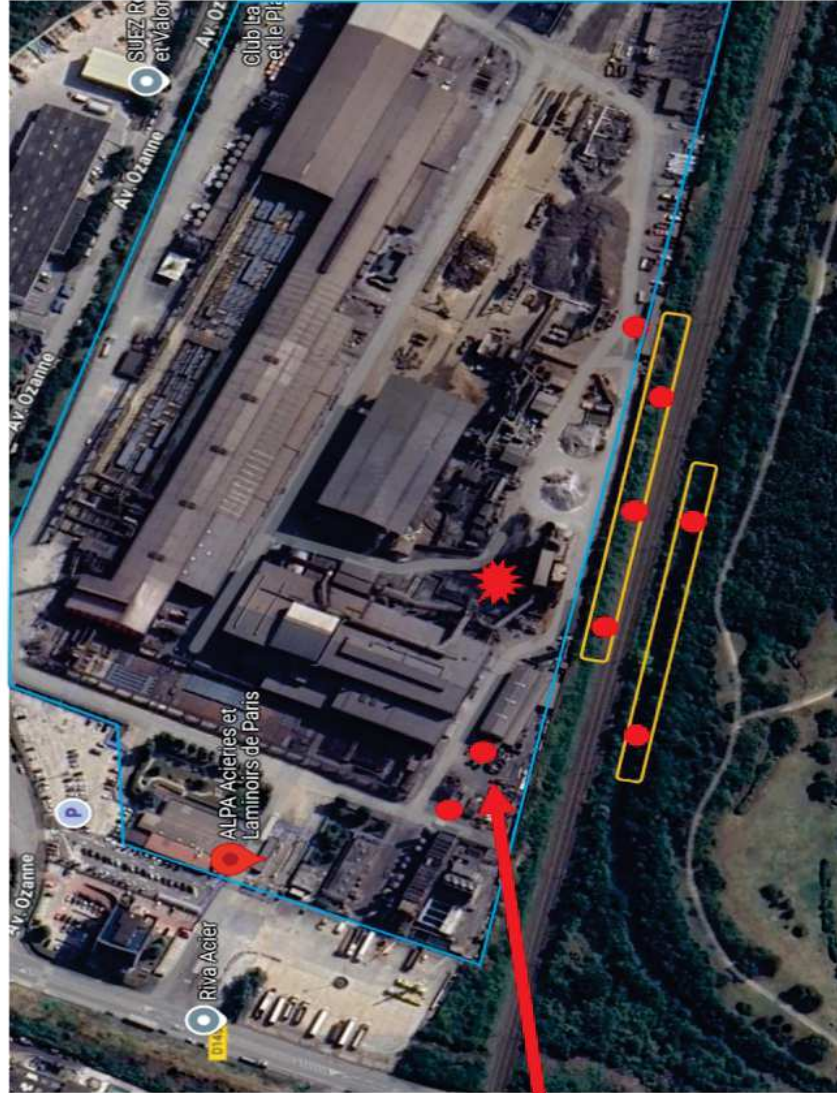
#### Scénario (probable) :

Dépotage du laitier dans la zone de refroidissement. Réaction thermique violente (explosion) qui a provoqué des projections de matière en fusion sous forme de billes. Ces éléments ont ensuite provoqué de multiples départs de feu éteint par les ouvriers dans l'établissement et par les SP en dehors.

Zone de dépôtage
-

Origine du sinistre
-

Départs de feu (identifiés)
-

Zones brûlées (Végétation)
