## **Rapport de l'Inspection des installations classées**

Visite d'inspection du 12/11/2024

#### **ERAMET IDEAS**

1 avenue Albert Einstein  
BP 120  
78190 Trappes

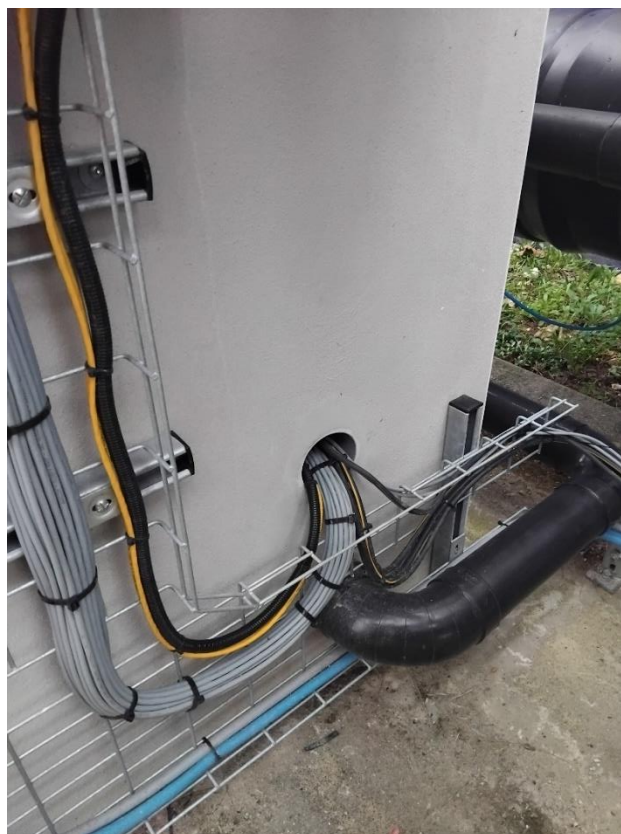
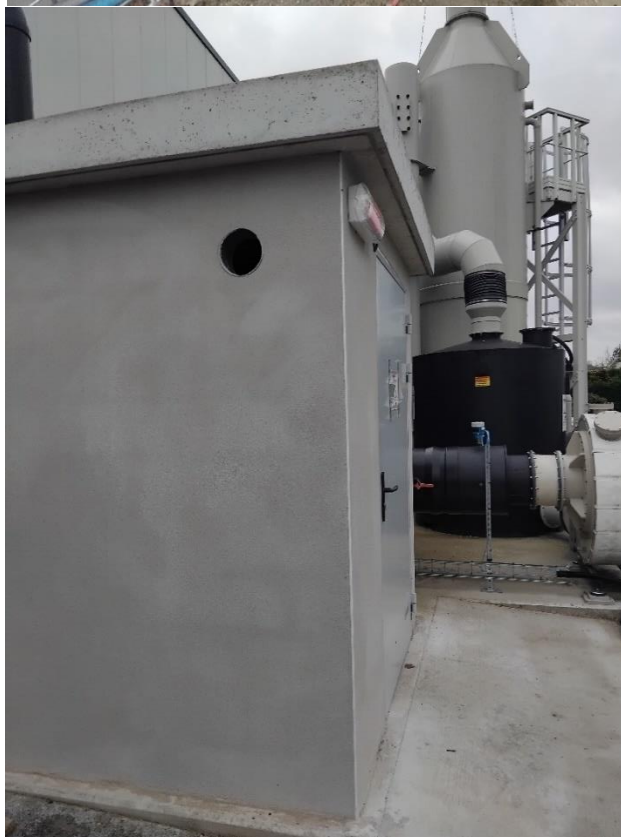
- des capteurs de SO<sub>2</sub> sont bien en place dans le local de stockage des bouteilles ainsi que dans plusieurs coffrets de répartition.
  - des ouvertures dans les murs du local de stockage des bouteilles de SO<sub>2</sub> ont été réalisées (passages de divers câbles et tuyauteries, voir exemples sur les photos ci-dessous), et que par conséquent ces murs ont perdu leur caractère coupe-feu 2 heures.

L'exploitant doit rétablir le caractère coupe-feu 2 heures des murs du local de stockage des bouteilles de stockage de SO<sub>2</sub> et en transmettre le justificatif à l'inspection.

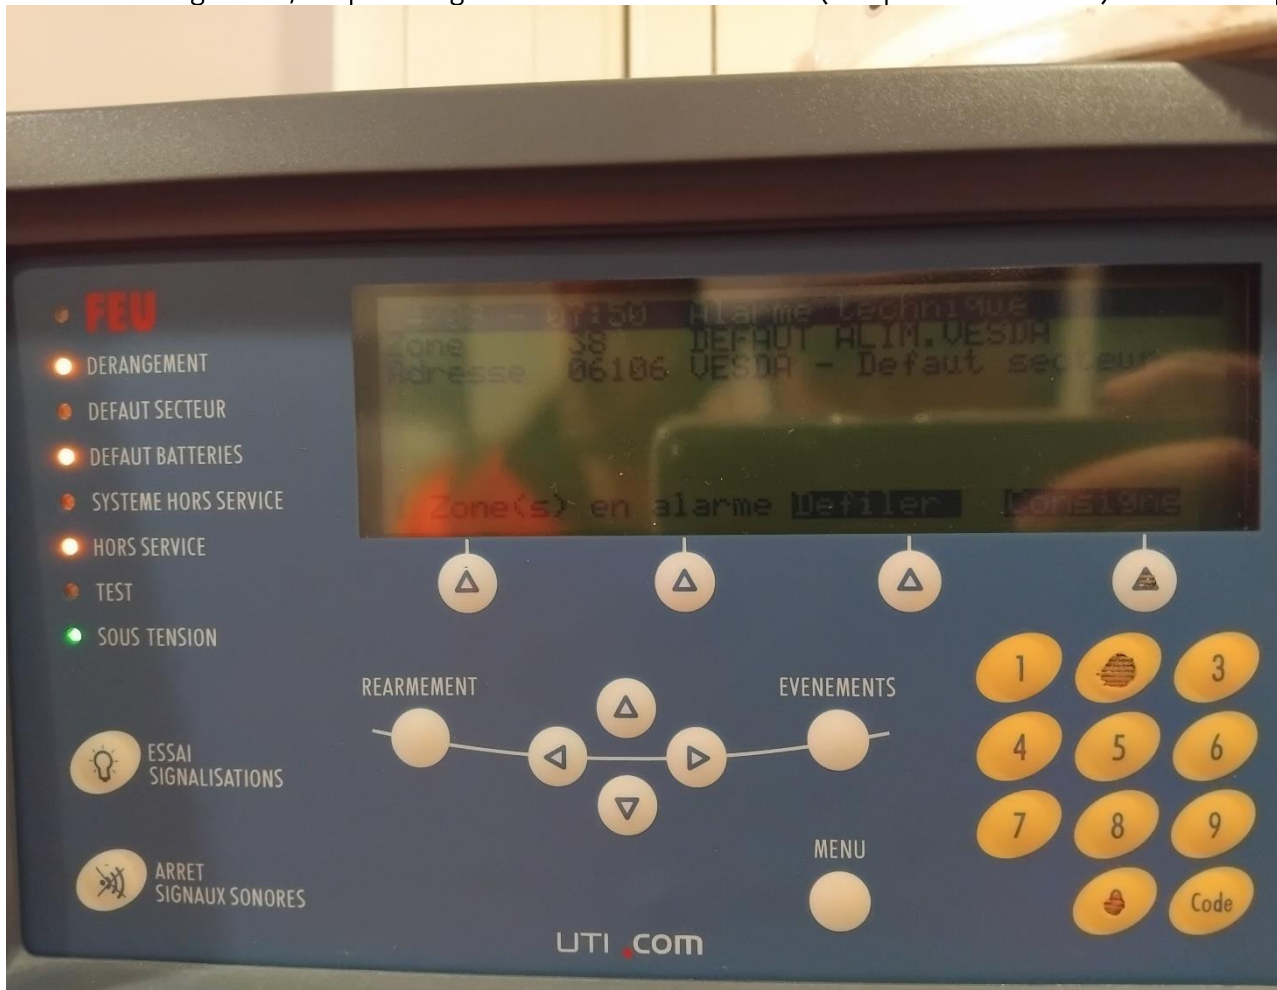
L'exploitant a transmis le 06/11/2024 un rapport d'intervention établi par CHUBB FRANCE daté du 28/08/2024, relatif à la vérification de la détection incendie. Plusieurs actions sont à prévoir selon CHUBB FRANCE à l'issue de leur intervention (remplacement des batteries, intervention sur les vesda n°06108 et n°06109, remplacement de la carte « uai 2 » en urgence car sa défaillance met les lignes 3 et 4 de la détection hors service).

L'inspection constate lors du contrôle du 12/11/2024 que la centrale de détection incendie est en effet en dérangement, et que les lignes 3 et 4 sont hors service (voir photo ci-dessous).

L'exploitant n'est pas en mesure d'indiquer à l'inspection à quoi correspondent ces lignes 3 et 4, et n'a, au jour du contrôle, entamé aucune démarche pour lever ce dysfonctionnement.

<p><b>Conclusions :</b></p> <p><u>Demande de justificatif à l'exploitant :</u></p> <p>L'exploitant doit transmettre à l'inspection le rapport de vérification des extincteurs pour 2024, ainsi que le justificatif du remplacement des extincteurs sortis du parc en 2023 selon le rapport établi par la société CHUBB FRANCE daté du 13/11/2023.</p> <p><u>Demande d'action corrective :</u></p> <p>L'exploitant réalise ou fait réaliser les actions de maintenance nécessaire au rétablissement du bon fonctionnement de la centrale de détection incendie, et notamment à la levée des dysfonctionnements relevés par la société CHUBB FRANCE dans son rapport daté du 28/08/2024. Il transmet le justificatif de réalisation de ces actions.</p>
<b>Type de suites proposées :</b> Avec suites
<b>Proposition de suites :</b> Demande de justificatif à l'exploitant, Demande d'action corrective
<b>Proposition de délais :</b> 2 mois

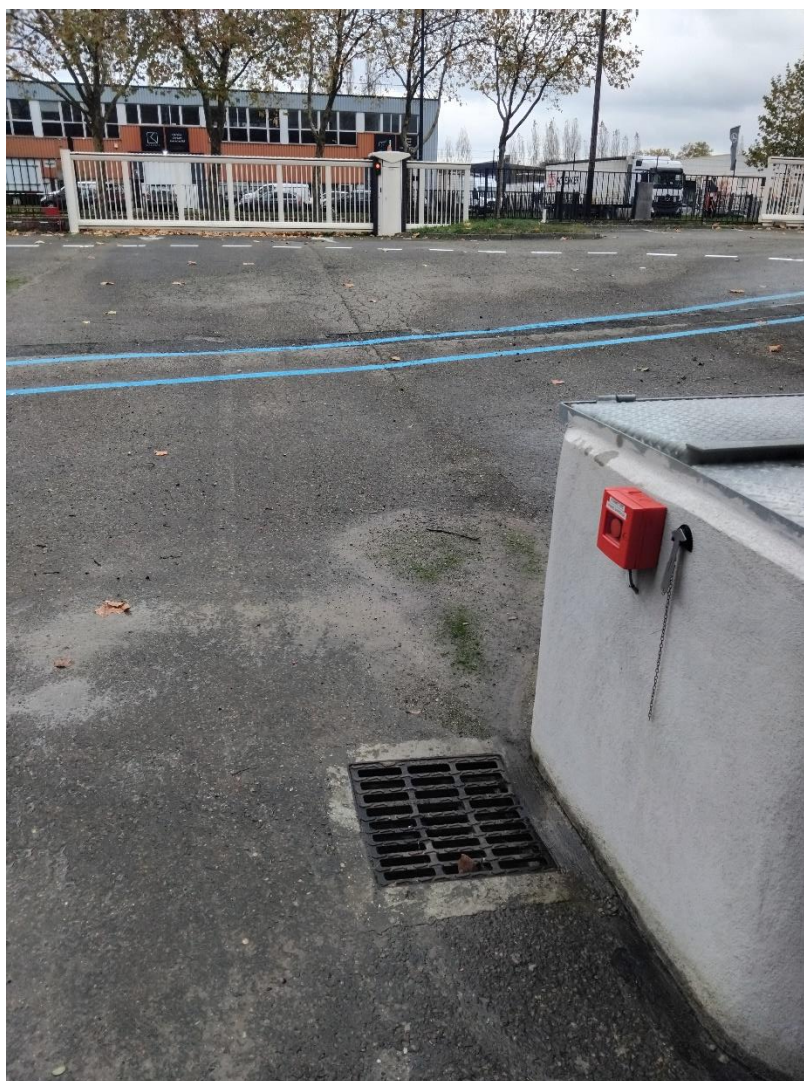
<b>Constats :</b> L'inspection constate lors du contrôle du 12/11/2024 que la zone de rétention des eaux d'extinction incendie du bâtiment 100 est mise en place dans le respect des prescriptions susmentionnées de l'article 7.4.1.1. : <ul style="list-style-type: none"><li>- elle présente un volume de 170 m<sup>3</sup> selon l'exploitant, et l'inspection relève que ce volume est disponible au jour du contrôle ;</li><li>- le jour du contrôle, l'inspection note que la vanne de confinement des eaux incendie est ouverte ;</li><li>- une vanne de fermeture est bien installée, avec un bouton type « arrêt d'urgence » permettant de la déclencher en cas d'incendie ;</li><li>- l'exploitant teste le fonctionnement du déclenchement de la vanne à la demande de l'inspection lors du contrôle du 12/11/2024 ; l'inspection constate que la vanne se ferme complètement après activation du bouton coup de poing ;</li><li>- un marquage blanc au sol du niveau maximal de la rétention est mis en place (voir photo ci-dessous)</li></ul>

La dernière vérification de déclenchement de la vanne a été réalisée le 04/03/2024 selon l'outil de suivi des maintenances de l'exploitant. Le compte-rendu de cette vérification indique toutefois un point d'interrogation dans la case « fermeture », sans que l'exploitant soit en mesure le jour du contrôle d'expliquer pourquoi. Par ailleurs, l'inspection s'interroge, à la suite du contrôle, sur les modalités de déclenchement de cette vanne (notamment, qui est autorisé à actionner le bouton poussoir, quand faut-il le faire, dans quelles conditions) et son accessibilité en cas d'incendie (le bouton semble situé dans des flux thermiques au moins supérieurs à 3 kW/m<sup>2</sup>).

- les éléments permettant d'expliquer les constats relevés lors de la vérification du 04/03/2024 de la vanne de confinement des eaux d'extinction incendie du bâtiment 100 ;
- la procédure ou les dispositions organisationnelles en place concernant le déclenchement du confinement des eaux d'extinction incendie du bâtiment 100 ;
- les éléments justifiant l'accessibilité du dispositif de déclenchement en cas d'incendie.
