Rapport de l'Inspection des installations classées

Visite d'inspection du 03/08/2022

SECM

Références : D2022 - 0753
Code AIOT : 0006503717

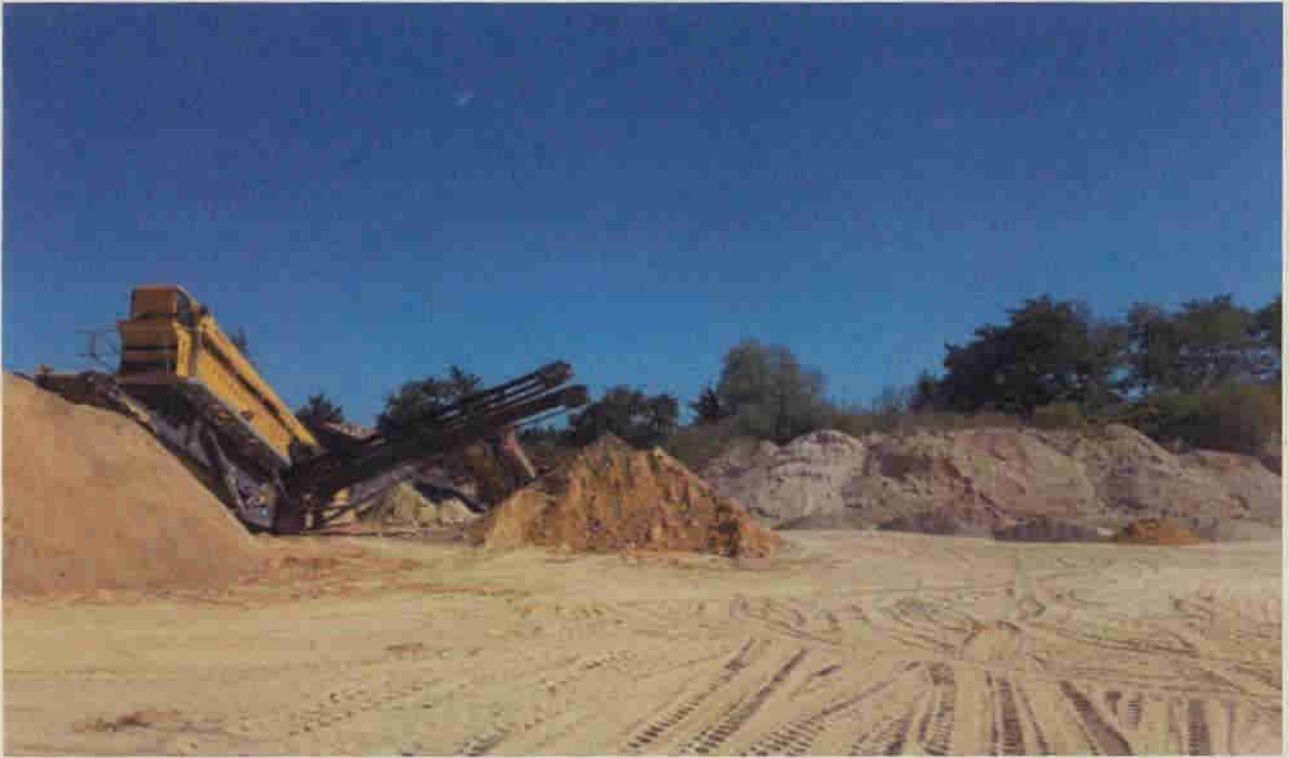
Zone de tri

Référence réglementaire : Arrêté Ministériel du 06/06/2018
Thème(s) : Situation administrative, gestion de l'aire de travail
Point de contrôle déjà contrôlé : Sans Objet
Prescription contrôlée : volume de déchets stocké Gestion des aires de stockage
Constats : Le jour du contrôle, le volume de déchets verts et de bois était faible (évacuations récentes réalisées). Concernant le volume du stockage de déchets en mélange (plastiques, carton....), ce dernier respectait le volume maximal de 1000 m3 (régime de déclaration).
Type de suites proposées : Sans suite
Proposition de suites : Sans objet

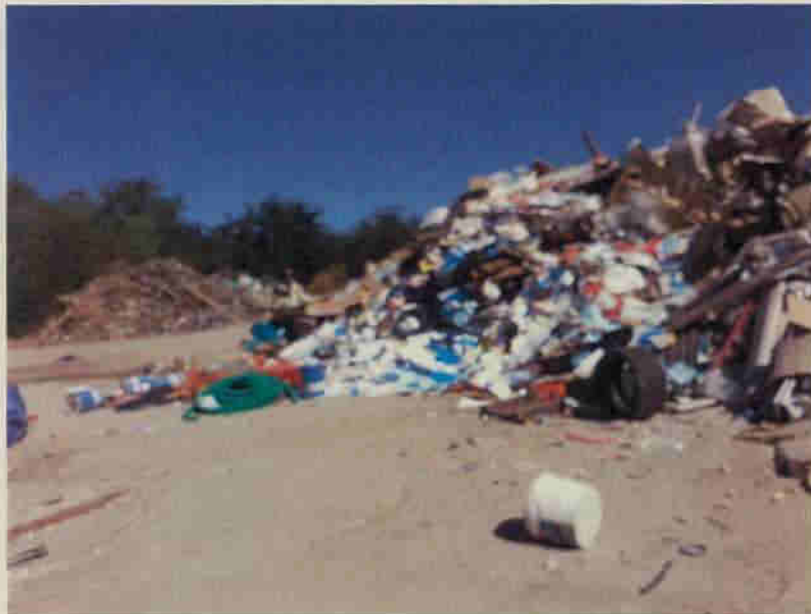
Stockage DIB/déchets chantier en mélange
