## Rapport de l'Inspection des installations classées

Visite d'inspection du 18/09/2024

**FULCHIRON** carrière de La Comble

Code AIOT : 0006504463

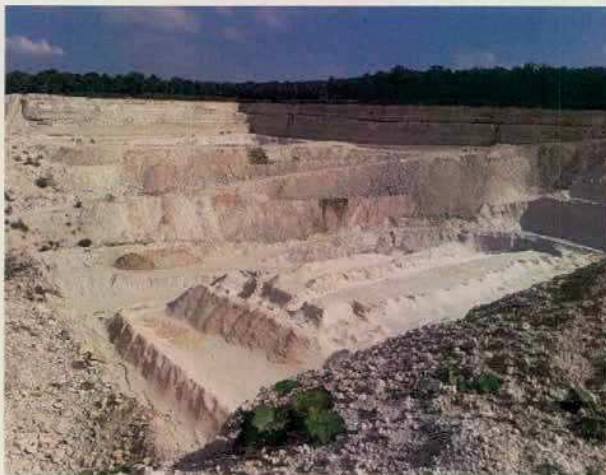
Figure 1 : Vue d'ensemble

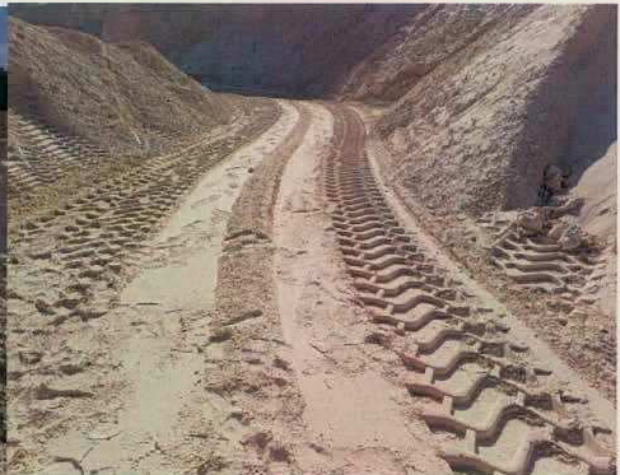
L'inspection constate une largeur de banquettes de 5 m à quelques endroits de la carrière. La stabilité est renforcée par la présence d'un merlon de sable disposé au-dessus en retrait tout au long du front de taille empêchant ainsi la circulation des engins au bord des fronts. L'exploitant déclare procéder à une extraction du haut vers le bas à différents endroits pour avoir une homogénéité de caractéristique du produit fini. L'extraction n'est donc pas homogène sur l'ensemble de la carrière, cela apporte des largeurs de banquettes inconstantes car l'exploitant creuse en fonction des besoins. L'exploitant déclare ne pas pouvoir creuser davantage certaines zones afin d'avoir des banquettes d'une largeur de 10 m car cela génère un coût conséquent.

L'exploitant déclare que ces quelques banquettes de largeur inférieure à 10 m ne génèrent pas de risque d'instabilité de la carrière. Le sable non extrait reste une matière très compacte. De plus, la largeur des banquettes doit être définie dans le document unique de l'exploitant (cf. dispositions du Code du travail). Cela ne relève pas de la police des installations classées. L'inspection propose la levée de la mise en demeure n° 2022-PREF/DCPPAT/BUPPE/056 du 1 avril 2022 article III-10.

Figure 2: Banquette de 5 m

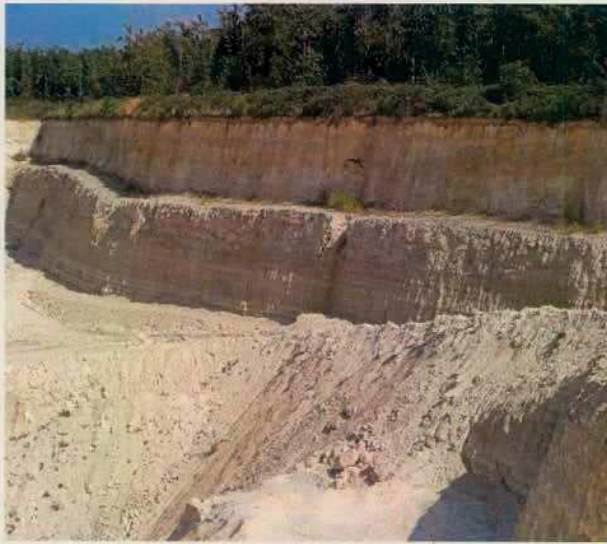
L'ensemble des fronts est exploité de manière à rester stable. Une partie de calcaire instable est située dans une zone que l'exploitant a mise en sécurité pour éviter que tout engin ou personnes ne passent dessous. Le risque est maîtrisé. L'inspection propose la levée de la mise en demeure N°2022 - PREF/DCPPAT/BUPPE/056 du 01 avril 2022 concernant le respect de l'article 11.6.

Figure 3: Front en débordement avec zone de remblaiement à la base pour empêcher la circulation

- Maintenir une surveillance de la stabilité des fronts et de conserver l'archivage du suivi ;
- Signaler la zone à éviter avec la mise en place d'une signalétique (rubalise...)

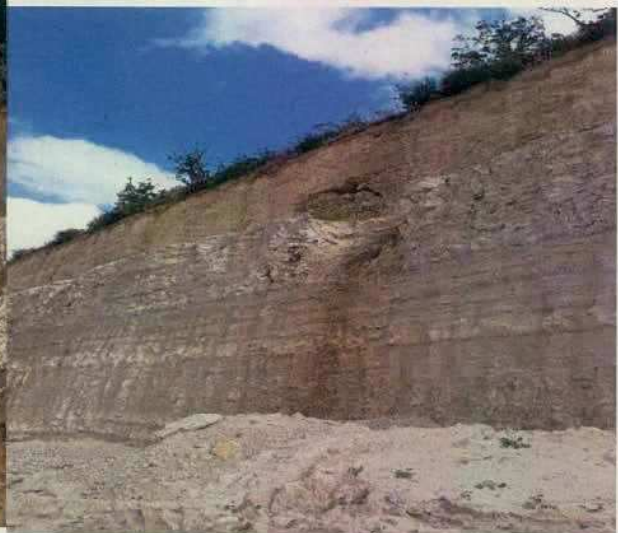
Figure 4: Petit éboulement

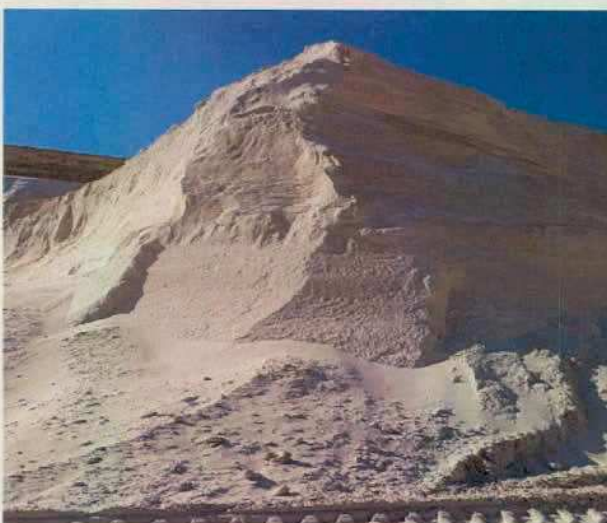
Figure 5: Petite fissure

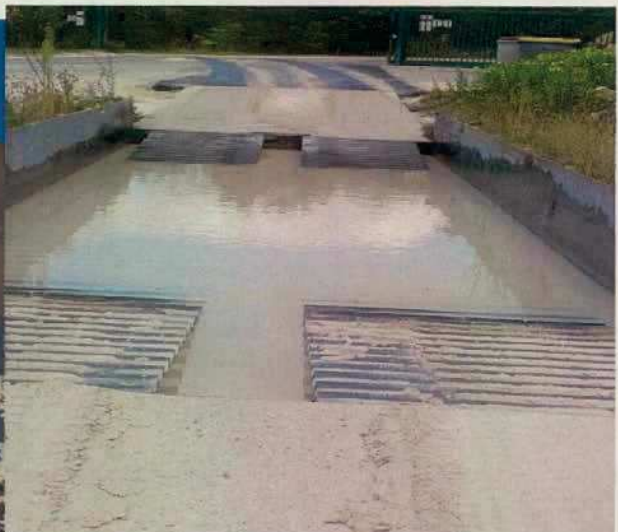
| <b>Constats :</b><br><br>La société Fulchiron a fait l'objet d'une plainte d'un riverain en 2023 concernant l'état dégradé du chemin de la Comble. L'objet de cette plainte est la présence de dépôts de sable sur la chaussée et sur ses accotements.<br>La société Fulchiron a mis en place des plots en béton le long du chemin de la Comble pour limiter la vitesse des camions.<br>L'inspection a constaté que les camions quittent l'exploitation bâchés. La société Fulchiron ne possède pas de barrière commandée au niveau du poste de chargement pour s'assurer que les camions quittent l'exploitation bâchés. L'opérateur de chargement s'assure du respect de cette prescription. Un dispositif de laveur de roues est en place à la sortie du site. Celui-ci est entretenu tous les 15 jours afin qu'il reste efficace.<br>L'inspection a constaté que le site est propre, que les routes sont nettoyées mais qu'une accumulation de sable se fait malgré tout, en bordure du chemin de la Comble. L'exploitant procède à des nettoyages réguliers du chemin de la Comble par aspersion d'eau.<br>La signalétique de limitation de vitesse à 20 km/h est bien présente sur le site. |

Figure 6: Laveur de roues

| <b>Observations :</b><br><br>Il est demandé à l'exploitant : <ul style="list-style-type: none"><li>• D'améliorer la signalisation de la vitesse de circulation sur le chemin de la Comble ;</li><li>• De procéder au nettoyage des parties extérieures des camions avant leur passage dans le laveur de roues ;</li><li>• De maintenir le chemin de la Comble propre ;</li><li>• De procéder au retrait des dépôts de sable sur le chemin de la Comble ainsi que sur ses accotements et de veiller régulièrement au maintien de son état.</li></ul> |

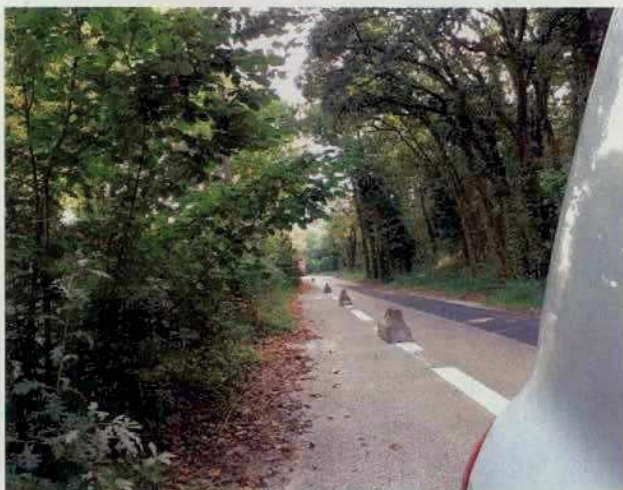
Figure 7: Mise en place de plot en béton

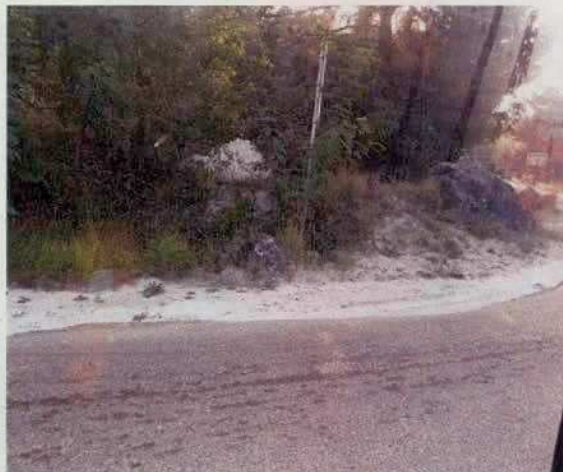
Figure 8: Chemin de la Comble

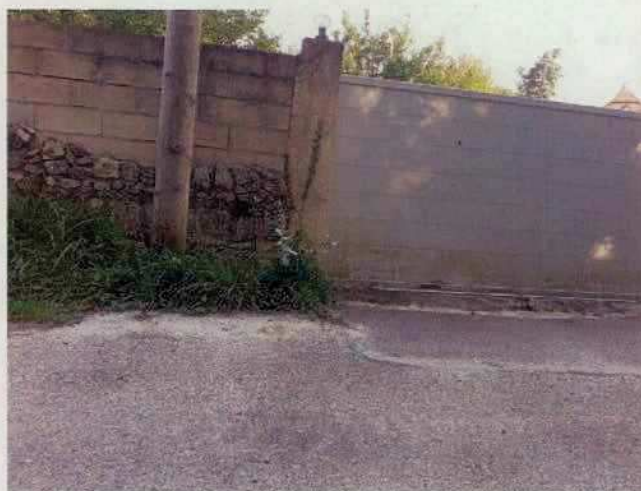
Figure 9: Entrée de propriété riverain,  
chemin de la Comble
