## **Rapport de l'Inspection des installations classées**

Visite d'inspection du 25/11/2022

#### **ENORIS**

Références : D2023- 0140  
Code AIOT : 0006504556

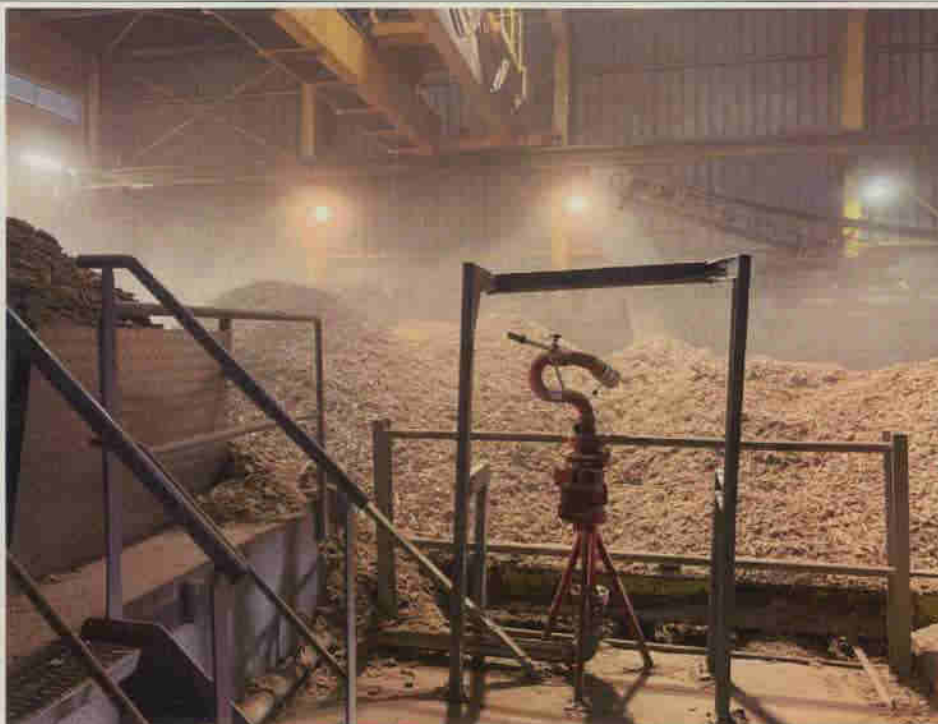
<b>Constats :</b> Lors de la visite inopinée du 25/11/2022, l'inspection constate les volumes de charbon et de bois déchet dans les fosses béton dédiées. <p>L'inspection constate que le volume de bois déchet stocké excède les 2 000 m<sup>3</sup> prescrit par l'arrêté</p>

préfectoral du 19/03/2019, et ne respecte donc pas l'arrêté de mise en demeure du 28/06/2022. De plus, l'excès de stockage de bois déchet risque de nouveau de gêner la bonne utilisation du canon situé au droit de la fosse ( voir planche photographique).

<b>Constats :</b> Lors de la visite, l'inspection constate de nouveau que la protection incendie des fosses de stockage de bois déchet et de charbon n'est pas opérationnelle vu le volume de bois déchet stocké. Le canon de la fosse bois déchet est de nouveau caché par la "montagne" de bois déchet.
<b>Type de suites proposées :</b> Avec suites
<b>Proposition de suites :</b> Lettre de suite préfectorale
<b>Proposition de délais :</b> 1 mois

Volume stocké le 25/11/2022 (> à 2 000 m<sup>3</sup>)

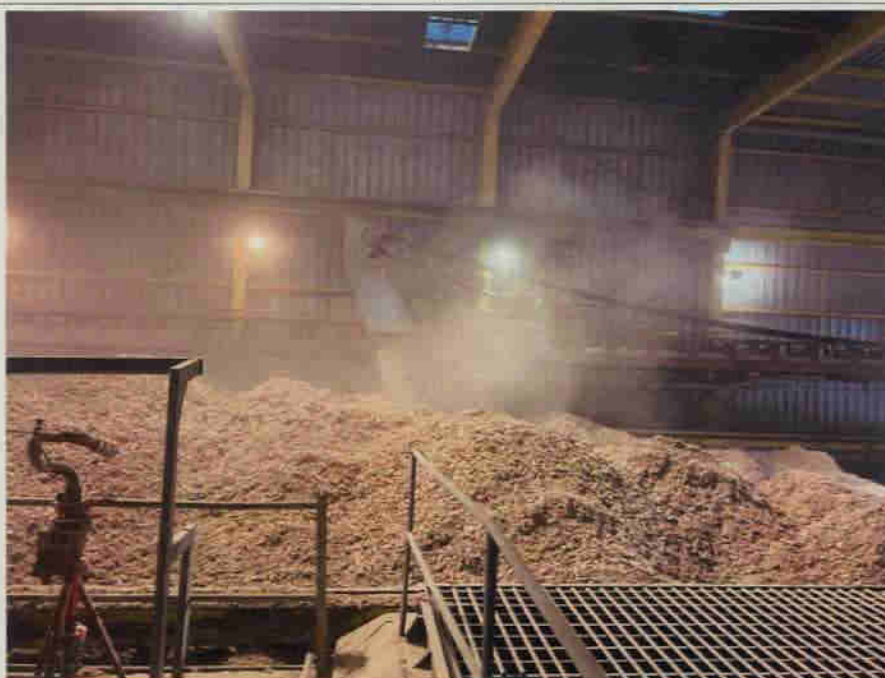
L'inspection rappelle à l'exploitant que la hauteur de stockage de bois est limitée à 8 m au niveau du renforcement dans la paroi de la fosse. Le jour de la visite, L'inspection a constaté que le marquage précisant la limite de hauteur à 8 m n'était plus visible et donc que la hauteur maximale imposée était dépassée.

Hauteur de stockage constaté le 25/11/2022 (> à 8 mètres, trait de limitation non visible)

L'exploitant indique que le pontier est en formation. L'inspection demande à l'exploitant de s'assurer que la consigne de limitation de la hauteur de stockage soit respectée par les pontiers, même les nouveaux.
