## **Rapport de l'Inspection des installations classées**

Visite d'inspection du 30/07/2024

#### **FULCHIRON Bois Chênay**

Inspection d'une carrière de sable en phase de remblaiement.

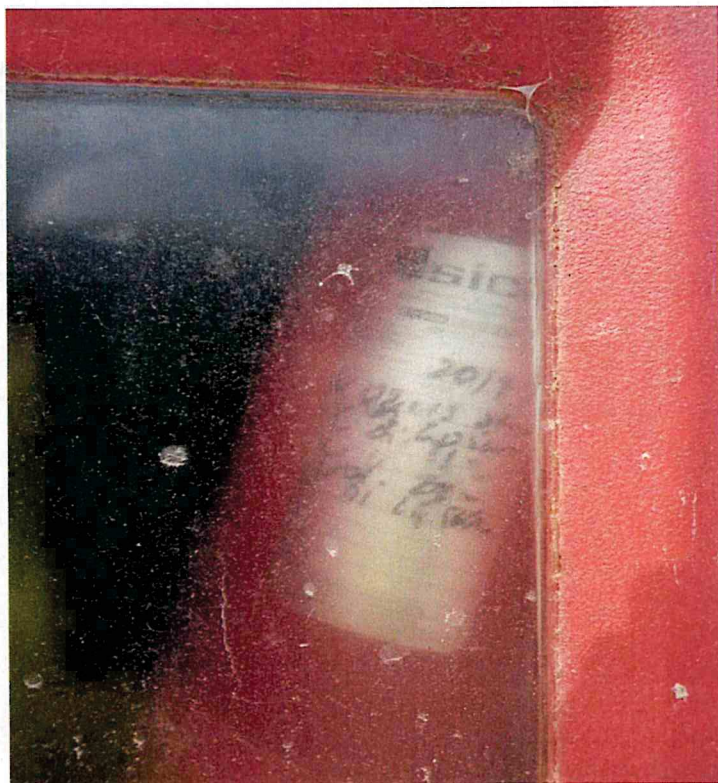
Piézomètre amont

Le rapport du 1<sup>er</sup> semestre 2023 référencé R23025410-S1 est daté du mois de mai 2023. Les mesures ont été effectuées le 19/04/2023. Il y est fait état qu'un blocage a eu lieu sur le piézomètre en amont du site (PZ1) et que le prélèvement d'eau n'a pas pu être effectué.

Une intervention de la société SOLEO mesures et développements a eu lieu le 21/09/2023 sur le piézomètre amont (PZ1). Le rapport de mesures fourni (diagraphie) est référencé R\_FULCHIRONN230921c. Cette intervention a permis de détecter et retirer un tube de prélèvement oublié dans le piézomètre.

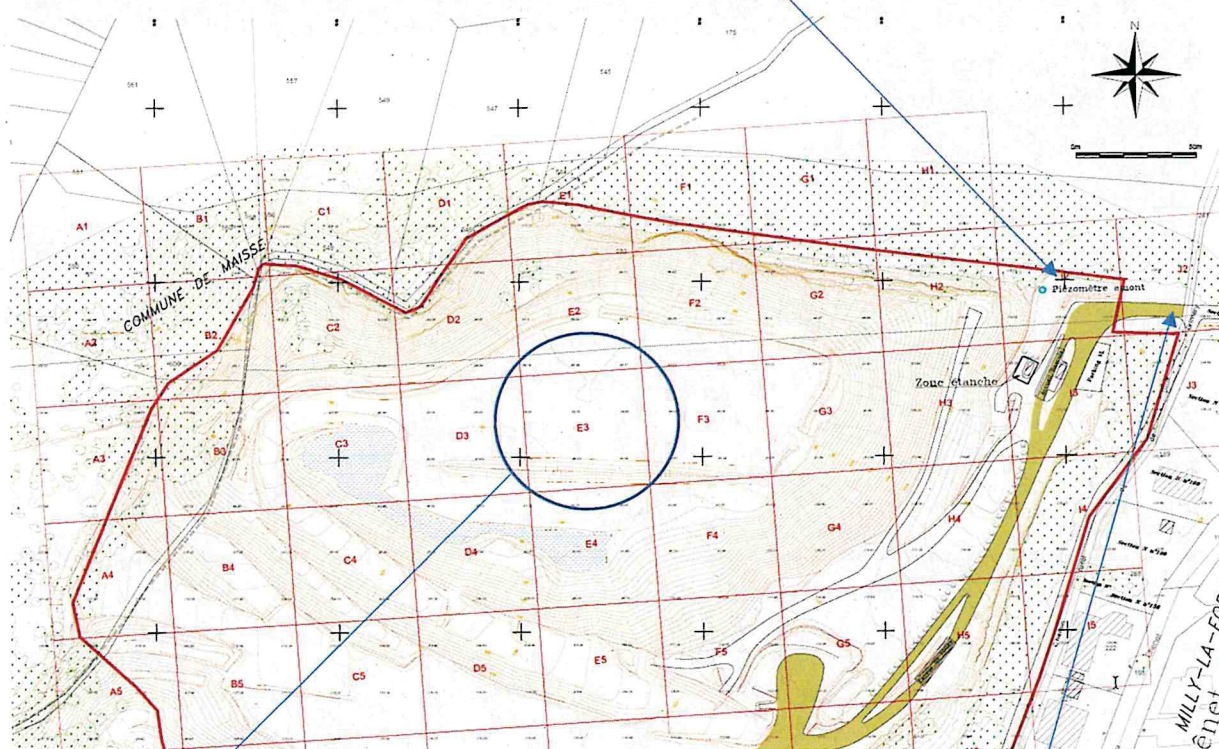
Plan topographique

Il est à noter la présence d'un éboulement sur la partie du front Nord (secteur F/G) du plan topographique fourni par l'exploitant. Celui-ci a eu lieu l'hiver 2023/2024. L'exploitant affirme réaliser lui-même un suivi visuel de l'évolution du site et par comparaison d'images prises par drone. Il a été constaté qu'une partie du front supérieur est dans le vide, elle n'est plus supportée sur sa partie inférieure et menace de s'écrouler. A la vue du plan topographique, la parcelle voisine au site se situe à environ 50m.

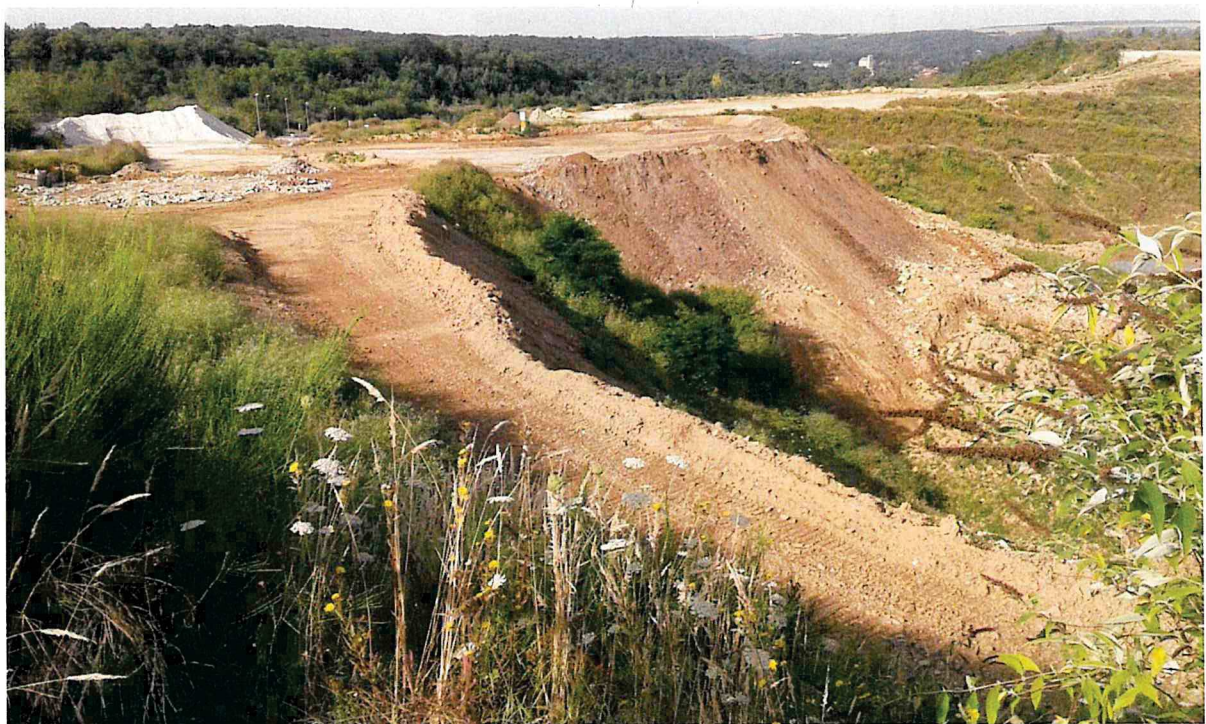
Zone Sud de déversement et chemin d'accès au fond de fouille

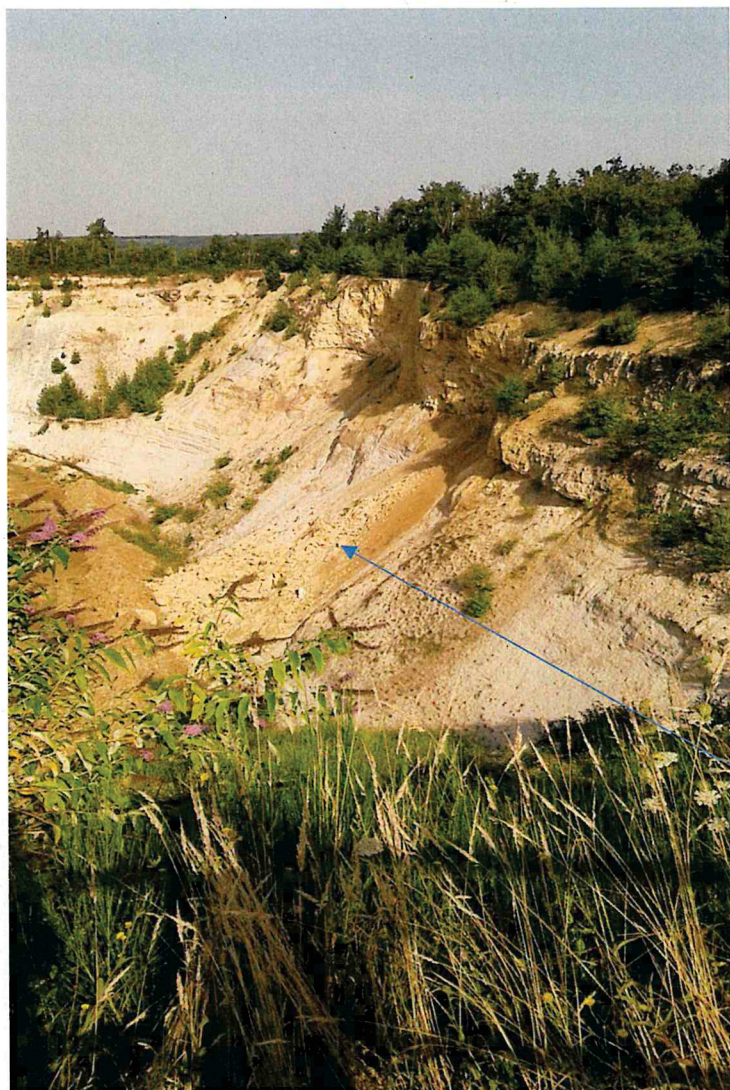
Eboulement zone Sud (Hiver 2023/2024)

Il est demandé à l'exploitant de continuer de s'assurer de la stabilité des fronts et de conserver un historique des constats.
