## **RAPPORT DE L'INSPECTION DES INSTALLATIONS CLASSÉES**

Visite d'inspection du 12/04/2022

**COOPERATIVE IDF SUD - ZI Les Rochettes à MORIGNY-CHAMPIGNY (91)**

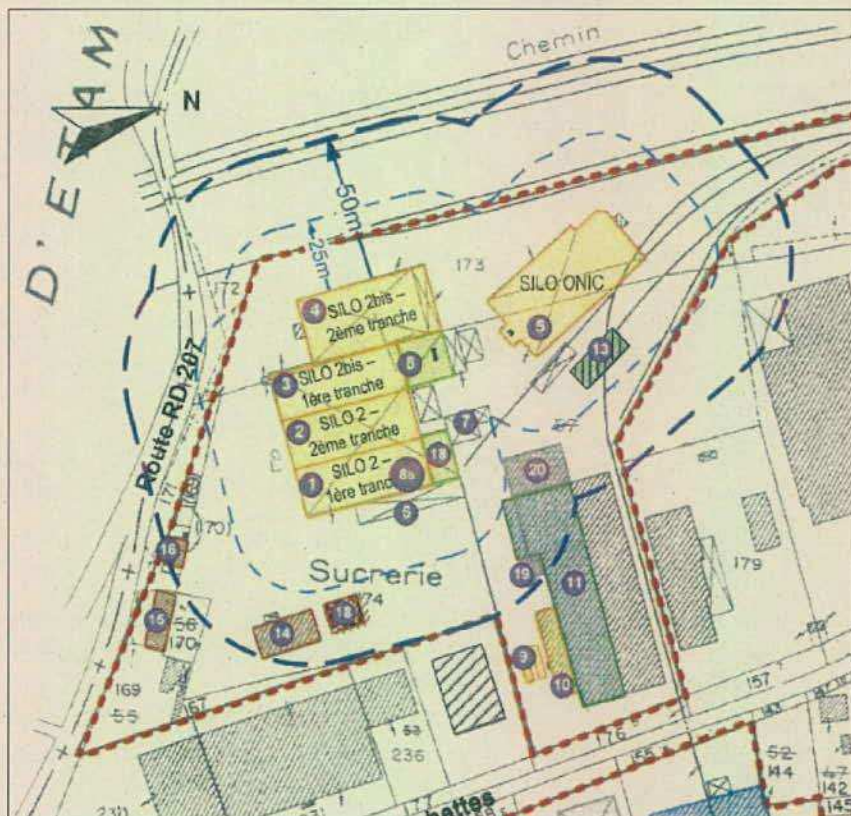
En page 14 de la révision de l'étude de dangers du 19 octobre 2013, vous indiquez que le site comprend deux habitations dont une occupée par un employé de la coopérative. Ces installations se trouvent à moins de 50 mètres du silo 2 (voir la figure 29 de la page 81, reproduite ci-contre).

L'exploitant possède sur son site deux habitations dont une est occupée par un employé de la coopérative.

Toutefois, aucune précision n'est apportée pour savoir si dans ce logement se trouvent également des tiers, ayant des liens de famille avec l'employé de la coopérative par exemple. L'autre habitation est occupée par des tiers.

Les habitations présentes dans le périmètre du site sont implantées à une distance inférieure à 50 mètres du silo 2, contrairement aux prescriptions de l'article 2 de l'annexe I de l'arrêté préfectoral n° 87.1273 du 30 avril 1987.

L'exploitant indique qu'elle possède deux habitations dans l'emprise du site dont l'une d'entre elles est vacante (repère 15) et l'autre est occupée par un salarié de la coopérative (repère 16). Concernant l'habitation (repère 16), le salarié occupe seul le logement à l'exclusion de toute présence de tiers ou de personnes ayant des liens de famille avec le salarié.

- le local n°15 est un local pouvant être habité. Il n'est pas habité pour l'instant. Il comprend le réfectoire des employés du site. Le bâtiment se situe à 80 mètres du silo vertical le plus proche.
- le local n°16 est un local pouvant être habité. Il comprend une salle de réunion en rez de chaussée et un logement à l'étage. Le logement est habité par M. Xavier MOINET, employé du site. Il est célibataire géographique et habite seul l'appartement. Le bâtiment se situe à 44 mètres du silo vertical le plus proche. Conformément au guide silos de 2008, M. Xavier MOINET ne peut habiter dans le logement n°16 qu'à la condition d'habiter seul.

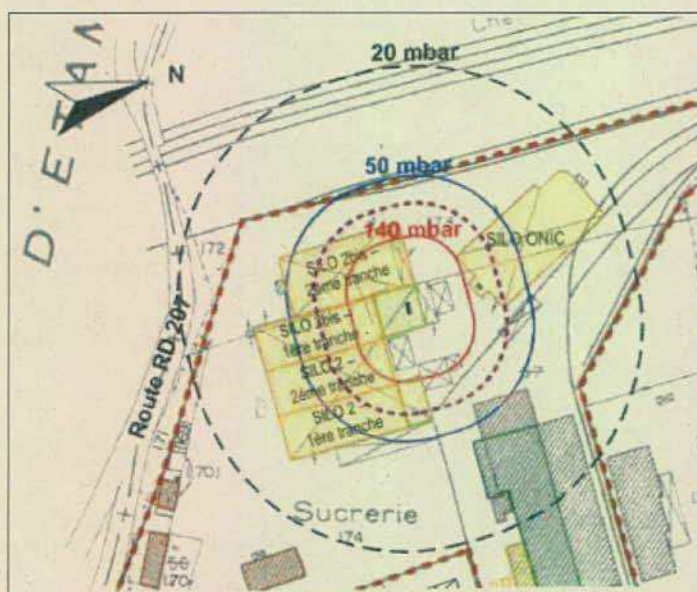
En page 73 de la révision de l'étude de dangers du 19 octobre 2013, vous présentez la cartographie du scénario « explosion dans la tour de manutention du silo 2 bis » (voir copie ci-après).

Dans cette cartographie, n'apparaît pas les habitations identifiées par le repère 18 sur la carte ci-dessus.

Au vu des zones d'effets, les habitations se trouvent dans la zone des effets de surpression de 20 mbar, effets indirects par bris de vitre sur l'homme.

Aucune indication n'est faite sur les mesures prises sur les habitations pour prendre en compte les effets de surpression.

L'exploitant n'a pas traduit tous les effets engendrés par les risques des installations, comme prescrit dans l'article 1.2 du titre 2 de l'arrêté préfectoral n° 2010-PREF.DCI/2 BE 0101 du 18 juin 2010. L'exploitant n'a pas traduit les effets dus à l'explosion dans la tour de manutention du silo 2 bis sur les habitations du site. L'exploitant n'a pas décrit les mesures prises pour prendre en compte les effets de surpression sur les habitations.

La nature des locaux repérés n°18 n'étant pas à usage d'habitation et se situant à la limite de la zone des effets de surpression de 20 mbar, l'évaluation des risques a été définie comme très improbable et le scénario n'a pas été retenu ni placé dans la grille de criticité. Par ailleurs, l'intégration dans la cartographie actualisée des locaux administratifs identifiés par le repère n°18 montre que ces derniers sont distants des silos verticaux de 27 mètres.

Lors de sa visite du 12 avril 2022, l'inspection constate que les bâtiments n°14 et 18 sont réunis et ne forment plus qu'un bâtiment. Le bâtiment est réservé aux agents administratifs du site. Le bâtiment est à 31 mètres du silo vertical le plus proche.
